Estudio técnico de revisión
de propuesta de
señalización vial del
“Proyecto Demarcación y
Señalamiento Vial del
Distrito Bahía Ballena del
Cantón de Osa”, sobre Ruta
Nacional N° 34 y cantonales

DIRECCIÓN GENERAL DE INGENIERÍA DE TRÁNSITO
DEPARTAMENTO DE REGIONALES

Ficha Técnica del Documento		
1. N° Informe MOPT-03-05-01-0138-2022	2. N° de Expediente RE-PZ-EB-22-0081	
3. Título Estudio técnico de revisión de propuesta de señalización vial del “Proyecto Demarcación y Señalamiento Vial del Distrito Bahía Ballena del Cantón de Osa”, sobre Ruta Nacional N° 34 y cantonales	4. Fecha del informe Febrero del 2022

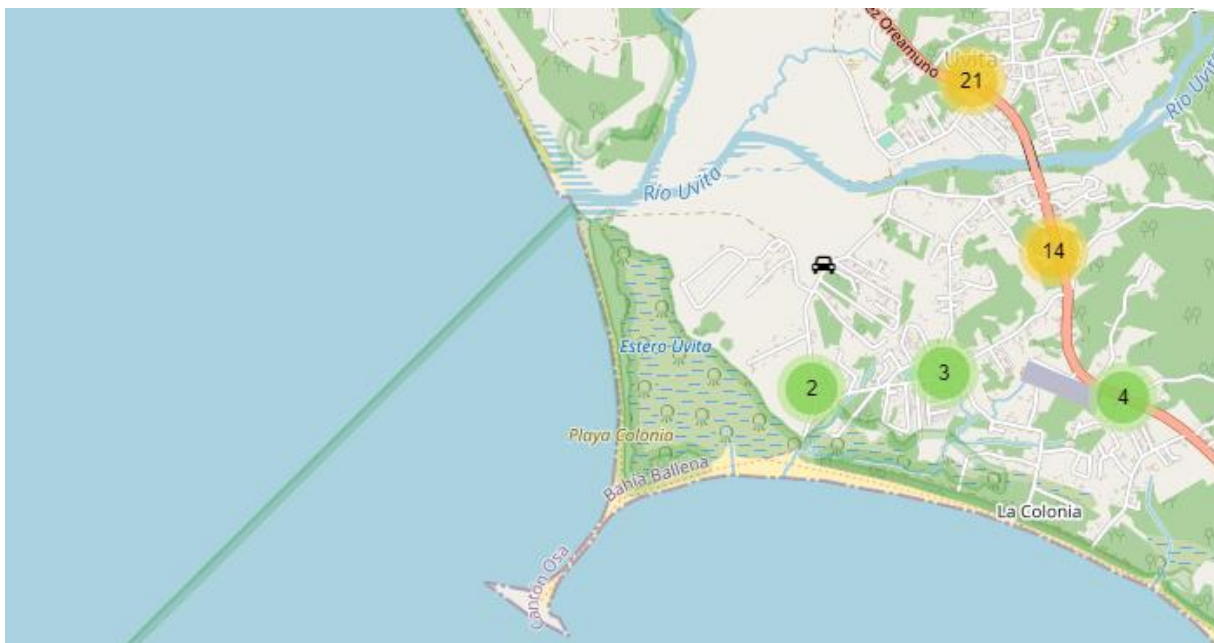
Figura 2. Mapa de accidentes en Bahía Ballena de Osa

De la base de datos del mapa de accidentes con víctimas en Costa Rica, del Consejo de Seguridad Vial (COSEVI) del período 2013-2017, en la zona de estudio se registran un total de 44 accidentes a lo largo de la Ruta Nacional N° 34 y rutas cantonales aledañas, como se muestra a continuación:

La zona presenta deficiencias en su señalamiento vertical y demarcación horizontal, además, presenta problemas de seguridad vial que se evidencia en accidentes de tránsito.
