# RETROREFLECTIVIDAD SEÑALIZACIÓN ACCESO SERVICENTRO NARROA

DIRECCIÓN GENERAL DE INGENIERÍA DE TRÁNSITO  
DEPARTAMENTO DE SEÑALIZACIÓN VIAL

MOPT-03-05-01-0129-2022

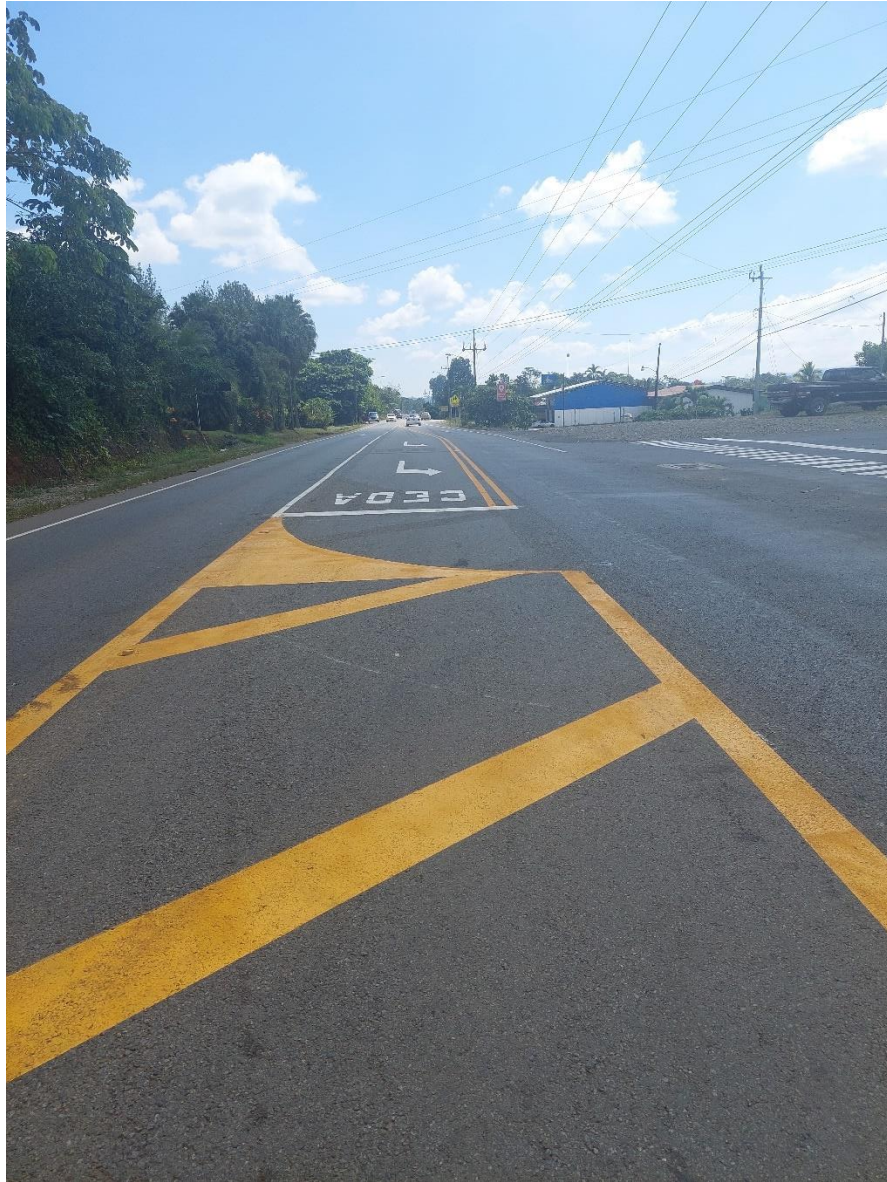
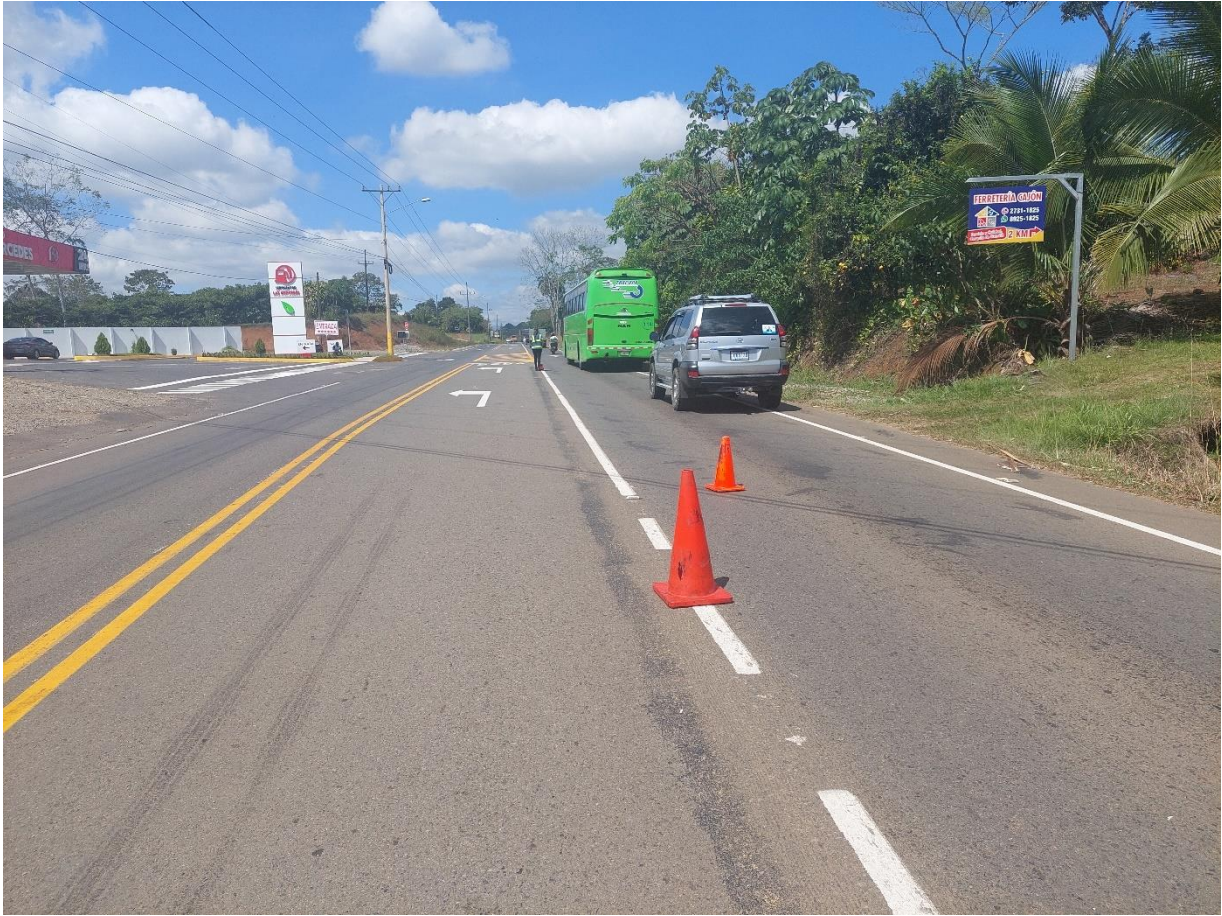
**Figura 6.** Demarcación horizontal.

Mediante la inspección visual de la señalización, se observó que el acabado que presenta la pintura está muy bien, realizando las inspecciones de retroreflectividad la mayoría de los elementos demarcados presentaron altos valores.

En la inspección inicial se les solicito el traslado de una señal de CEDA, el borrado se observa bien realizado por medio de máquina borradora. También en el sitio se observa el borrado de línea de centro, este se hizo con máquina borradora y adicionalmente pintura negra. Esta práctica no se recomienda porque al paso del tiempo con el desgaste de la pintura sale la demarcación anterior, pero en este caso el borrado se encuentra bien hecho por lo que este adicional de pintura negra solo funciono como refuerzo.

| Descripción | Medición inicial $R_L$ | Valor inicial según la norma. | Cumple la norma |
|---|---|---|---|
| Isla amarilla | 94,35 | 200 | No |

\*Se considera la aceptación de la demarcación, debido a que el equipo de medición posee un margen de error del 5%, por lo que el valor reportado se encuentra dentro del rango de aceptación.

- Demarcar nuevamente la isla amarilla, frente al acceso del servicentro en búsqueda del cumplimiento de la retroreflectividad, de manera que se garantice al usuario la correcta visibilidad de la demarcación horizontal.
- Realizar las labores de demarcación aplicando la norma INTE Q46: Guía de buenas prácticas para la demarcación vial horizontal.
- En próximos proyectos que requieran el borrado de la demarcación anterior, utilizar solamente la máquina borradora hasta lograr eliminar lo máximo posible de los elementos que se desean eliminar. Ya que la utilización de pintura negra no es una práctica recomendada debido a que cuando esta se desgaste la demarcación que se deseaba cubrir será visible nuevamente.

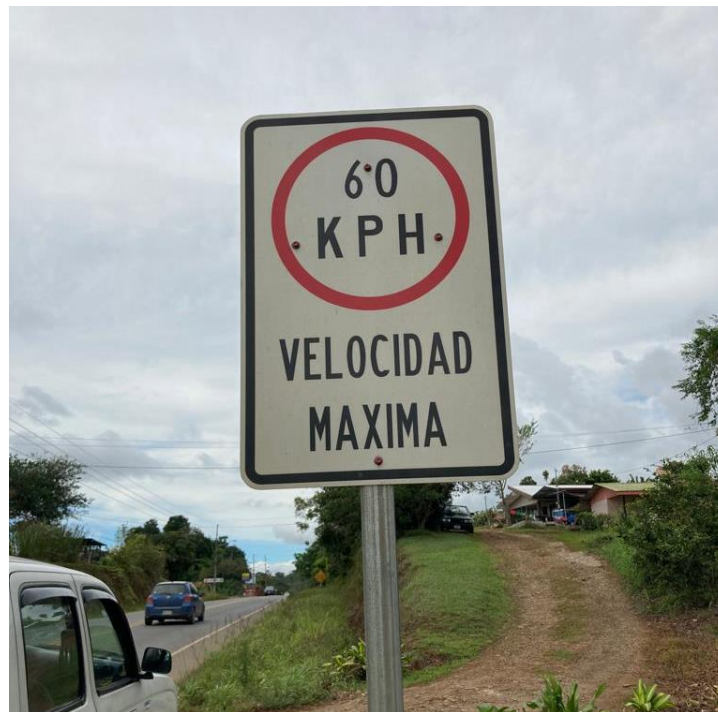
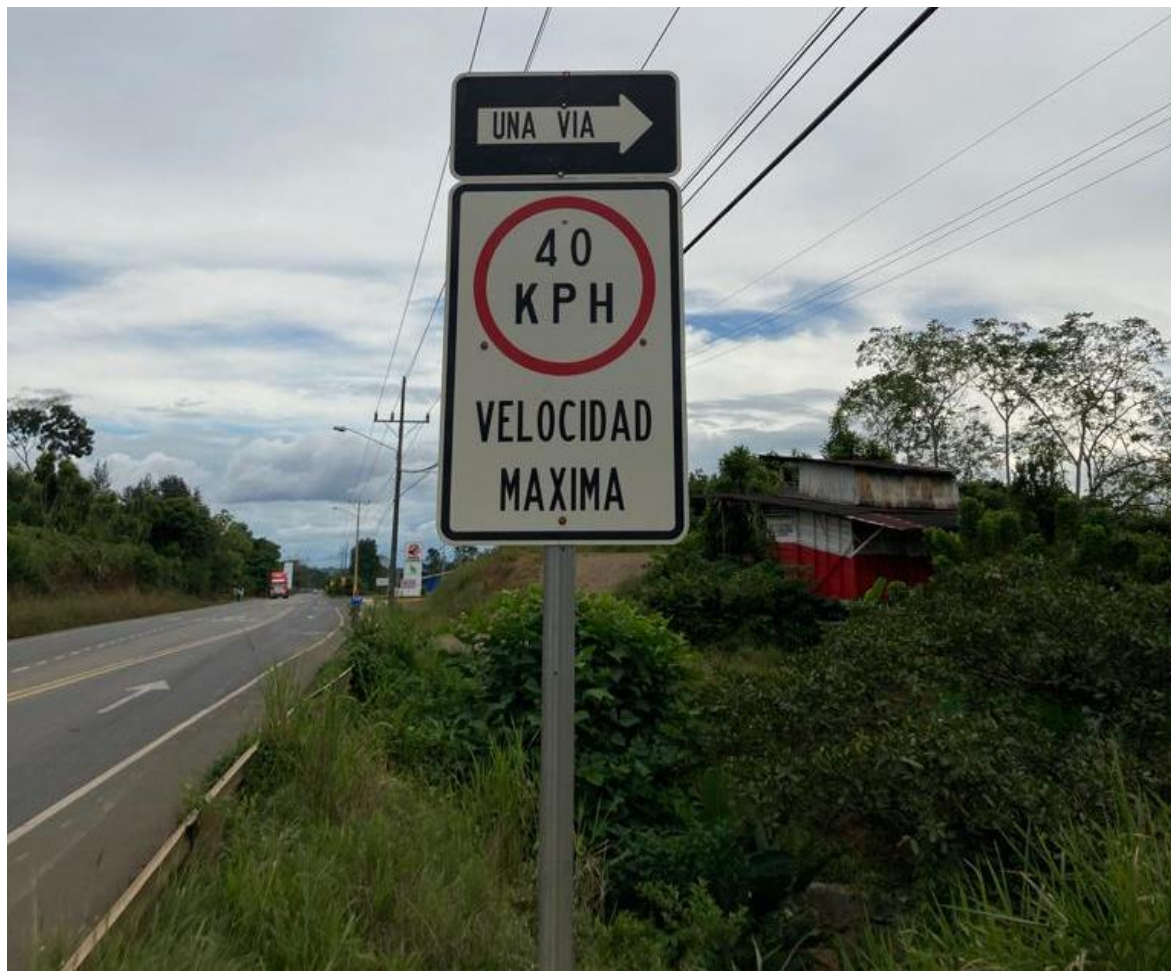
**Figura 8.** Señal vertical colocada.

En la fase de inspección visual se procedió revisar el diseño y color de las señales. En este caso las señales revisadas eran del tono correcto, se revisó que se utilizara papel retroreflectivo para su fabricación a simple vista. Además, poseían tamaño estándar, que es el correspondiente para rutas menores o iguales a 60 KPH.

En la primera inspección se les solicitó el cambio de las señales instaladas R-2-1, debido a que no cumplían con los valores de retroreflectividad requeridos, además las artes no eran correctas, en esta segunda inspección se ve la mejora en los artes de las señales.

| N° de Señal | Descripción | Color | Angulo | Promedio | Valor según la norma | Cumple la norma |
|---|---|---|---|---|---|---|
| 1 | VELOCIDAD MAXIMA 40 KPH | Blanco | 0.2° | 180 | 360 | No |
| | | | 0.5° | 121,25 | 150 | No |
| 2 | | Blanco | 0.2° | 210,75 | 360 | No |

| | VELOCIDAD MAXIMA 60<br>KPH | | 0.5° | 140,25 | 150 | No |

- Por medio de la inspección visual, se dan por aprobados los diseños de las señales R-2-1, ya que cumplen con lo establecido según el Manual SIECA 2014.
- La inspección de retroreflectividad se evalúo con el Cuadro VII. Valores de retrorreflectividad para lámina tipo IV, y se observó que los valores no son los esperados.
- No se pueden aprobar las señales, debido a que, a pesar de poseer el arte correcto, no las mediciones de retroreflectividad no son las esperadas.

- 
- Realizar el cambio de las señales verticales en busca del cumplimiento de la retroreflectividad esperada, cambiar el papel utilizado por Lámina Retroreflectiva Alta Intensidad Prismática Tipo IV, como se indica en la norma INTE W36.
  - Solicitar al contratista las fichas técnicas de los materiales a utilizados para la señalización horizontal y vertical, previo a la realización de los trabajos para su debida aceptación, ya que contar con esta información permitirá una eventual recomendación de materiales para mejorar los resultados.
  - Coordinar la nueva inspección del acceso para que las mediciones de retroreflectividad se realicen entre los 7 y 14 días después de colocada la pintura, para asegurar que se puedan medir los valores mínimos establecidos de retroreflectividad inicial.
