ESTUDIO TÉCNICO DE REDUCTOR DE VELOCIDAD PUENTE LA AMISTAD SOBRE EL RÍO TEMPISQUE. RUTA NACIONAL N° 18.

DIRECCIÓN GENERAL DE INGENIERÍA DE TRÁNSITO
DEPARTAMENTO DE REGIONALES

MOPT-03-05-01-0094-2022

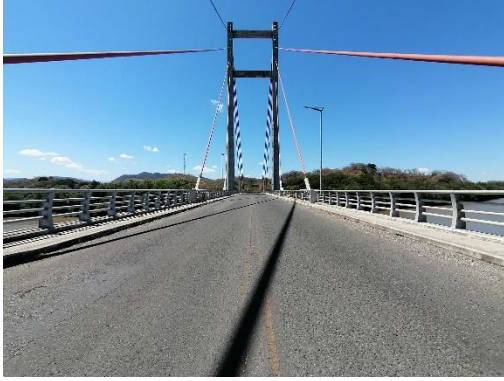
En la figura 2, se puede observar que la vía nacional N° 18, superestructura del puente sobre el Río Tempisque, el cual posee doble sentido de circulación, cuya calzada se encuentra en condición aceptable, el puente tiene un ancho promedio de 8.00 m, con una acera de 1.00 m ancho. En la visita de campo, se pudo notar que hacen falta varios implementos metálicos de junta en el puente.

Figura N° 2. Ruta Nacional N° 18, puente La Amistad

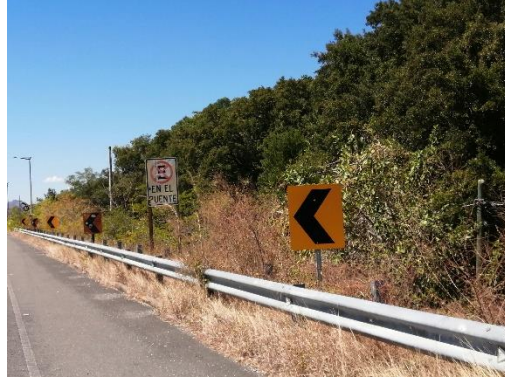
En la figura N° 3, además de las características citadas, se puede notar que la vía cuenta con demarcación horizontal poco visible, además, posee el señalamiento vial vertical completo preventivo y reglamentario para la zona, sin embargo, a este se le dar mantenimiento.

Figura N° 3. Señalamiento vertical inmediaciones del puente La Amistad.

2. Realizar la demarcación vial tanto vertical “puente en mal estado” y “No adelantar” en ambos extremos del puente, con una distancia entre ellas de 30 metros.
3. Realizar operativos en la zona, con el fin de evitar que los vehículos sobrepasen la velocidad máxima permitida y, se haga cumplir la Ley de Tránsito de Vías Terrestre y Seguridad Vial a cabalidad.

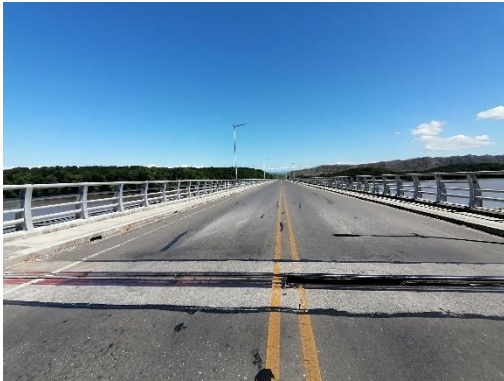
Figura N° 4. Junta en mal estado, puente La Amistad, Ruta Nacional N° 17

De acuerdo con el informe del Lanamme, la junta P8 del puente La Amistad sobre el Río Tempisque se encuentra dañada y hasta tanto no se repare, se recomienda colocar reductores y señalamiento vial de prevención para poder brindar al usuario un paso seguro por el mismo.

1. Analizando las características viales, así como el entorno en el lugar de estudio, la Oficina Regional de Puntarenas, recomienda lo siguiente:
 - Demarcar 4 grupos de bandas alertadoras con 10 franjas individuales, esto en la super estructura del puente La Amistad, con el fin de provocar la disminución de la velocidad al pasar por la junta en mal estado.
 - El señalamiento horizontal de las bandas alertadoras debe iniciar a 140 metros de la junta dañada por cada sentido vehicular y una distancia entre ellas de 100 metros.
 - Individualmente deben cumplir con el ancho y espesor definidos en la en la siguiente, así como la distancia entre ellas.
 - El material que se recomienda para estas bandas de termoplástico o cinta preformada.

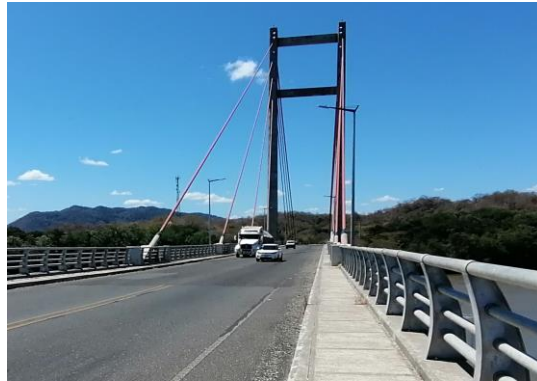
Figura N° 5. Adelantamiento indebido sobre el puente La Amistad.

Por otra parte, se pudo notar (figura 5) que los vehículos tanto livianos como pesados realizan invasión de carril contrario, esto tanto en la zona de la junta dañada como a todo lo largo del puente, con el fin de rebasar otro automotor o evadir el daño en el puente.
