# Estudio para reductor de velocidad, Ruta Nacional N° 708, Bajos del Toro, Sarchí.

DIRECCIÓN GENERAL DE INGENIERÍA DE TRÁNSITO  
DEPARTAMENTO DE REGIONALES

MOPT-03-05-01-0764-2022

| Ficha técnica del documento | | |
|---|---|---|
| <b>3. Título</b><br>Estudio para reductores de velocidad sobre Ruta Nacional N°708, Bajos del Toro, Sarchí. | <b>4. Fecha del informe</b><br>24 de noviembre de 2022 | |

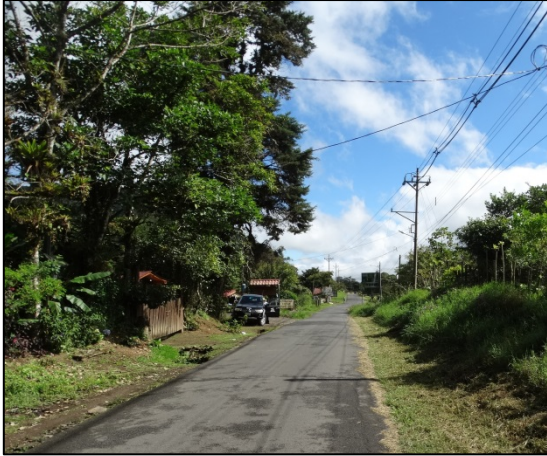
**Figura N° 2.** Márgenes zonas verdes, no hay señalización horizontal

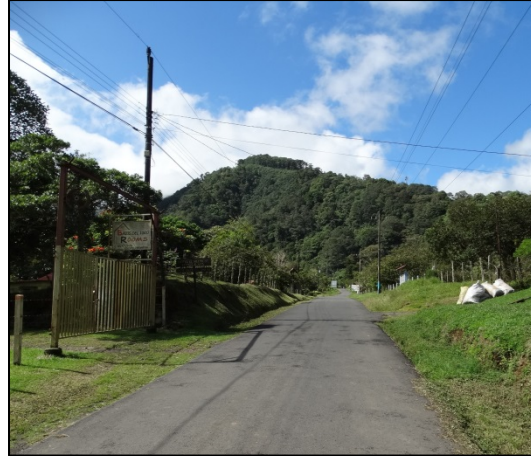
**Figura N° 3.** Geometría recta, no hay aceras

- Se observo que falta el señalamiento reglamentario de 40 KPH en ambos sentidos.
- No hay aceras, en el croquis de anexos se detallan, lo que pone en peligro a los peatones que transitan sobre la calzada.

Se recomienda la construcción de aceras de acuerdo a la ley 7600.

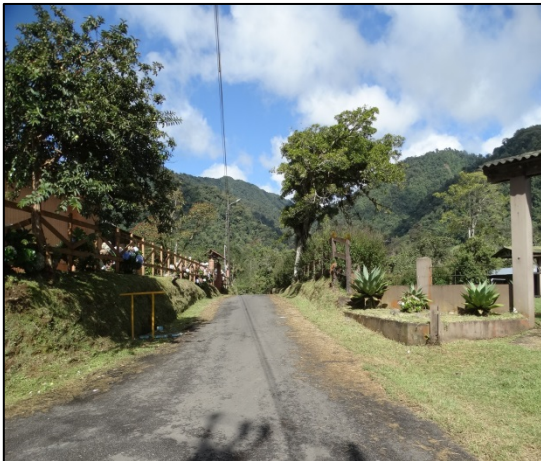
**Figura N° 4.** Intersección sin señal de ALTO

| Cantidad | Código | Descripción | Ubicación |
|---|---|---|---|
| 2 | R-1-1,<br>R-15-10 | <b>Señal de ALTO y Flecha complementaria</b> | Sobre la Ruta Nacional, en sentido noroeste–sureste, y calle González, sentido noroeste-sur este |

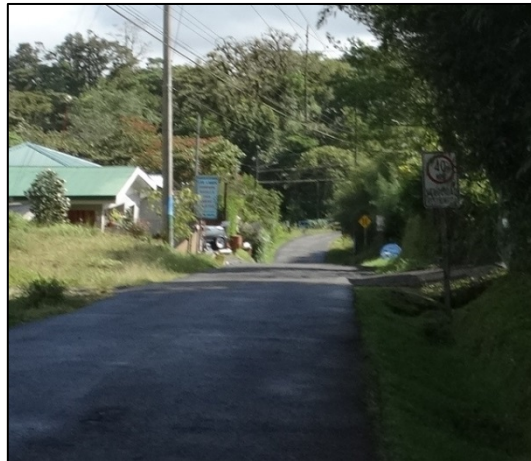
**Figura N° 5.** Señalamiento Vertical existente

- Existe señalización vertical, aunque está incompleta, falta señalamiento preventivo que advierta de la presencia de la intersección y curva.
- No existe señalamiento horizontal, ni cuenta con captaluces.
- Se determinó que existe irrespeto a la velocidad máxima permitida.

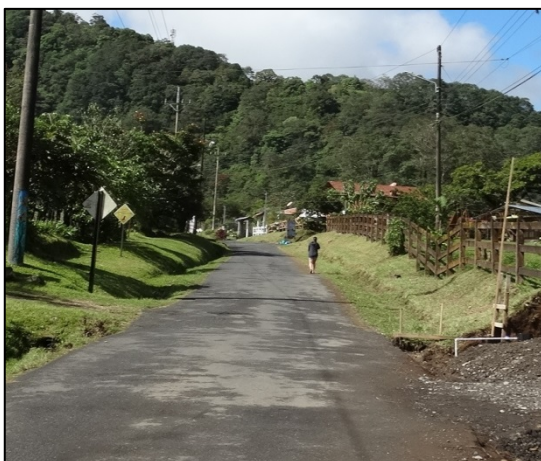
**Figura N° 6.** Peatones por la calzada
