# RETROREFLECTIVIDAD SEÑALIZACIÓN ACCESO AUTOMERCADO GUAYABOS

DIRECCIÓN GENERAL DE INGENIERÍA DE TRÁNSITO  
DEPARTAMENTO DE SEÑALIZACIÓN VIAL

MOPT-03-05-01-0131-2022

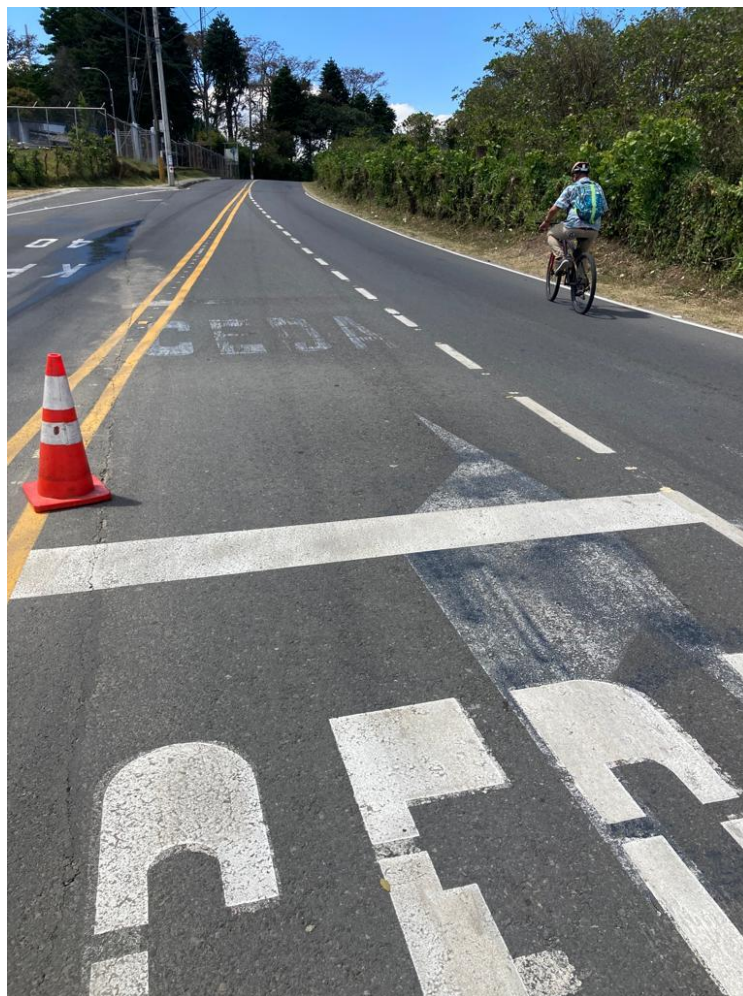
**Figura 6.** Demarcación horizontal.

Mediante la inspección visual de la señalización, se observó que el acabado de la pintura es poco uniforme debido a que existen zonas donde la demarcación parece bastante antigua. En la sección de la ampliación, se nota un tono opaco de la pintura.

En la inspección se encontró una serie de letreros y símbolos que fueron trasladados, por lo que existe una demarcación anterior que no fue borrada por medios mecánicos, lo que se realizó fue cubrir la demarcación anterior con pintura negra. Esta práctica no se recomienda, porque al paso del tiempo con el desgaste de la pintura se aprecia de nuevo la demarcación anterior, en este caso, como los trabajos se realizaron hace 42 días el día de la inspección ya era bastante visible la demarcación anterior.

- El borrado de la demarcación anterior no se realizó por medios mecánicos mediante la utilización de una máquina borradora, sino cubriéndola con pintura negra, esta práctica no se recomienda por lo que actualmente son visibles los elementos que debían ser eliminados.

- Es necesario borrar por medios mecánicos los elementos de la demarcación anterior que actualmente están visibles sobre la ruta frente al establecimiento.

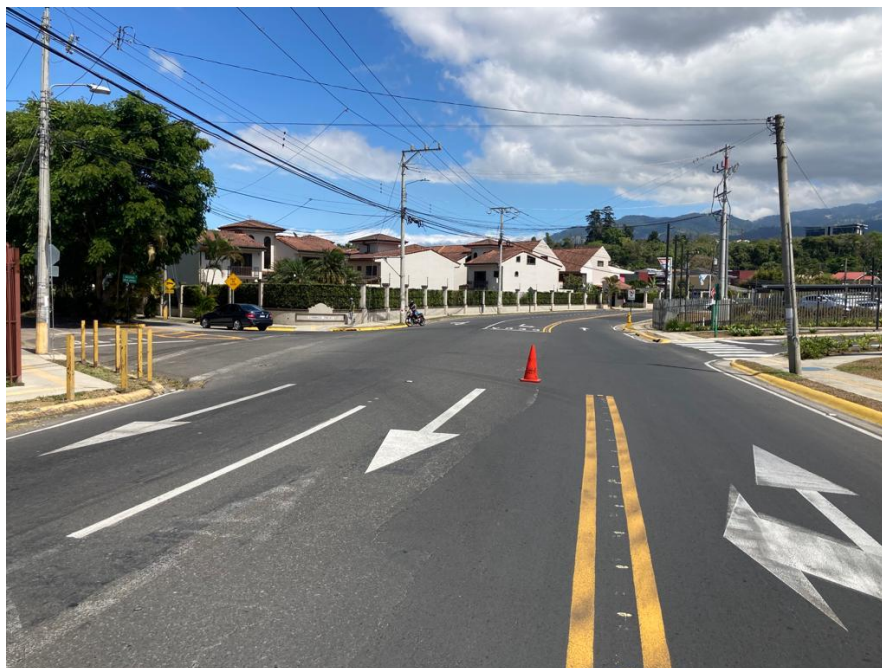
**Figura 7.** Demarcación horizontal.  
Fuente: Propia, 2022.

- Con las mediciones de retroreflectividad, se observó que los valores en la mayoría de los elementos inspeccionados poseen poca uniformidad, ya que se encontraron valores muy altos y bajos en el mismo elemento inspeccionado.

- Demarcar nuevamente el acceso al establecimiento de los elementos que no cumplen los valores esperados, en búsqueda del cumplimiento de la retroreflectividad, de manera que se garantice al usuario la correcta visibilidad de la demarcación horizontal.

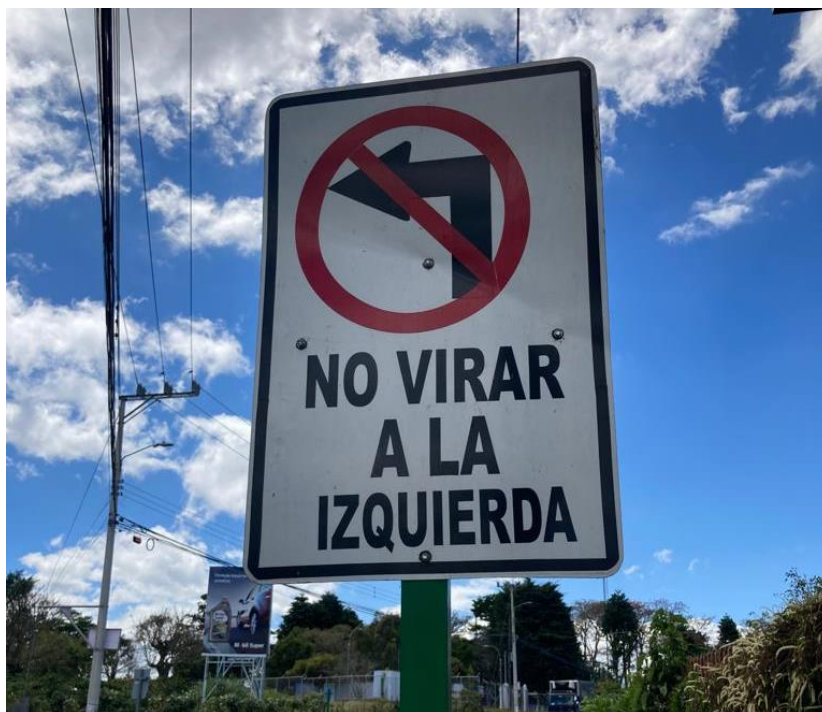
**Figura 9.** Señal vertical colocada.

En la fase de inspección visual se procedió revisar el diseño y color de las señales. En este caso las señales revisadas se encontraron varios errores en los diseños de las señales, ya que no corresponden a lo que se indica en el Manual SIECA 2014. Las señales reglamentarias y de prevención no poseen las series de letra correcta.

Además, se observó que la mayoría de las señales colocadas presentan golpes y están dobladas, lo que puede deberse a golpes de camiones o autobuses, por lo que deben reubicarse. Algunas presentan golpes del lado que no da la carretera.

Por último, a simple vista se observa que el papel utilizado no corresponde a papel retrorreflectivo, y el color rojo de las señales corresponde a un papel adhesivo opaco, que cubre la poca retrorreflectividad del papel blanco.
