Estudio seguridad vial Ruta Nacional N°817

DIRECCIÓN GENERAL DE INGENIERÍA DE TRÁNSITO
DEPARTAMENTO DE REGIONALES

MOPT-03-05-01-0046-2022

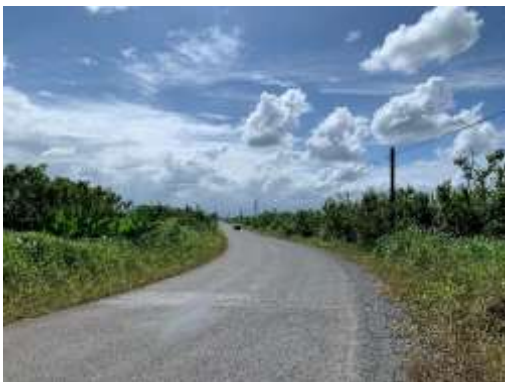
Figura 2. Superficie de rodamiento Ruta Nacional N°817

En el punto de estudio no se cuenta con señalamiento vial, en la siguiente figura se muestra el estado general de la carpeta asfáltica en la zona de estudio.

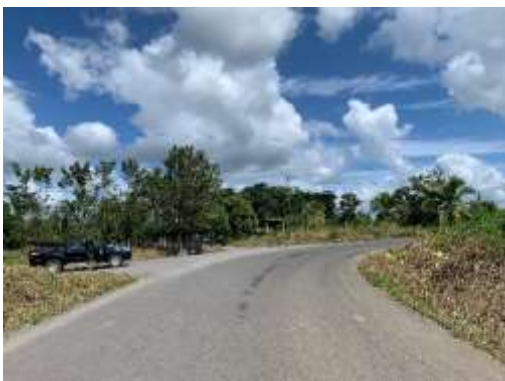
Figura 3. Problemática de visibilidad

En la zona de estudio se identificó problemas de visibilidad entre los accesos sur y este de la intersección, lo cual, dificulta el viraje de ambos accesos hacia el acceso oeste de la intersección como se muestra en la siguiente figura.

La falta de visibilidad en la intersección que puede provocar colisiones entre los vehículos que transitan sobre la Ruta Nacional N°817 y los vehículos que ingresan a la ruta cantonal que entronca con la ruta nacional.

Las condiciones geométricas de la zona que dificultan la visibilidad para poder realizar de manera segura los diferentes virajes.

- Construir un reductores de velocidad aproximadamente 30 metros al este de la intersección entre Fincas 1 y 2, sobre la Ruta Nacional N°817.
