Propuesta de análisis del trabajo de conservación vial CONAVI – ICE con base en el empleo de una herramienta de evaluación aplicada en las rutas nacionales 224 y 225

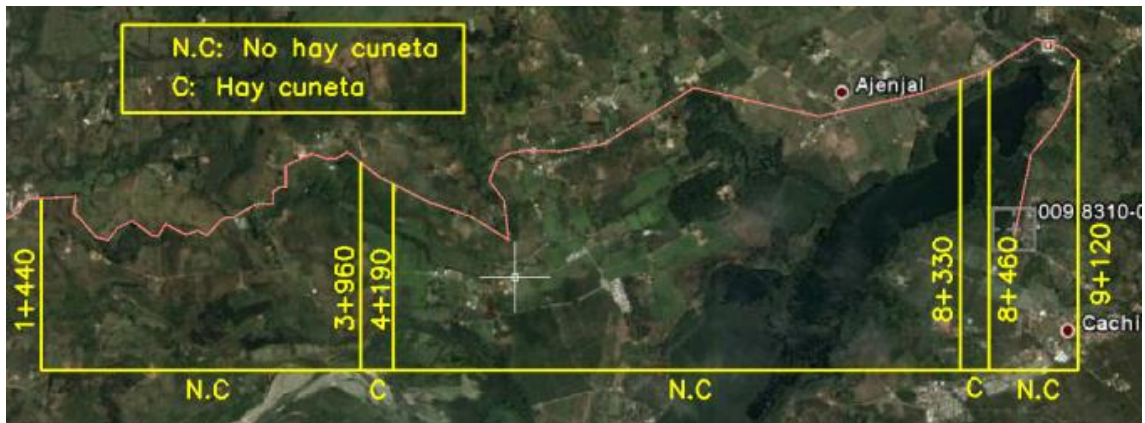
La mayor deficiencia hallada en materia de drenaje fue en la ruta nacional 224 debido a la falta de drenaje longitudinal, pues apenas un 12% de su longitud cuenta con cunetas. En cuanto al drenaje transversal, se notó una tendencia a la acumulación de daños por obstrucción con severidades altas en la sección más plana de su longitud (entre los estacionamientos 7+850 y 9+550); con ello se tiene claro que este tramo requeriría de limpiezas con mayor periodicidad que el resto.

Figura 2. Áreas provistas y carentes de drenaje longitudinal en la ruta 224
(Fuente: Google Earth, con intervenciones del autor)

comprobar la relación directa entre la carencia de drenajes longitudinales en la ruta y la aparición de grietas lineales.

- Priorizar los proyectos relacionados con cunetas y alcantarillas, concentrándose en los puntos donde la vía se encuentra desprovista de drenaje. Es importante que se lleve una revisión y actualización periódica de las condiciones de esorrentía de las áreas que tributan sobre las estructuras.

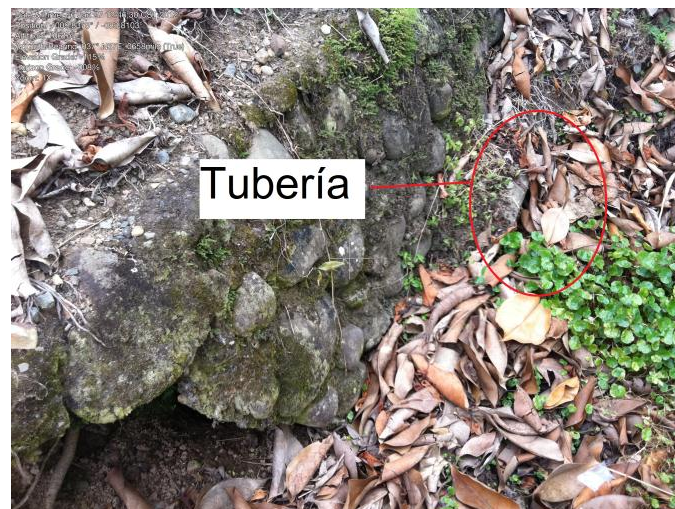
Figura 3. Ejemplo de alcantarilla con obstrucción de severidad alta en la ruta 224
(Fuente: Autor)

- Aumentar la frecuencia de las limpiezas en las alcantarillas del tramo 7+850 – 9+550 de la ruta 224.

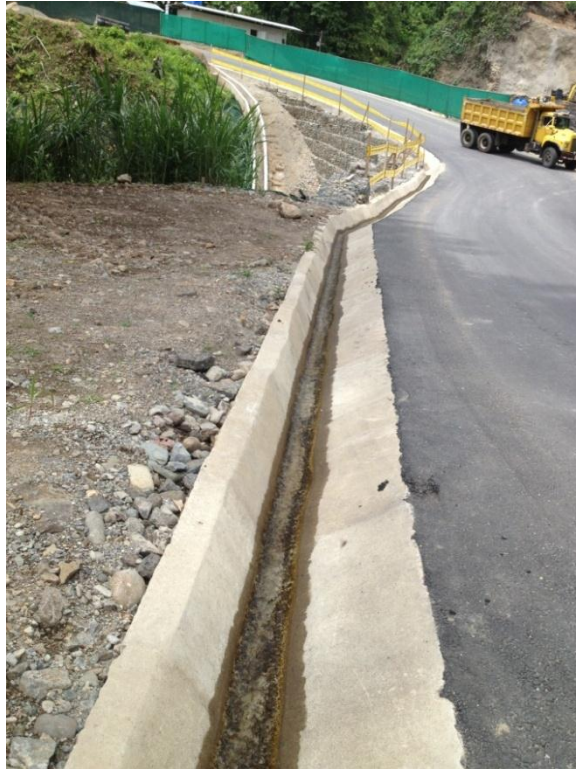
Figura 4. Cuneta recientemente construida por el ICE en buen estado y con capacidad hidráulica adecuada en la ruta 225 (Fuente: Autor)

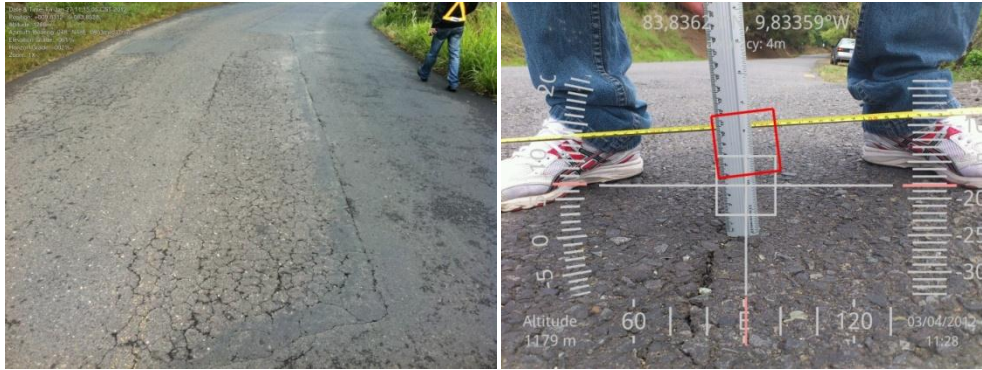
Como bien se detalla en el Cuadro 1, el estudio de fallas en pavimentos se llevó a cabo únicamente para la ruta 224; esto debido a que en la ruta 225 ya se tenía planteado la posibilidad de efectuar un recarpeteo, el cual consistiría en un perfilado de 3 cm y en el colocado de una capa asfáltica de 6 cm de espesor. Siendo así, se encontró que en la ruta 224 el 61% de los daños en pavimentos se clasifican en severidad alta y el 39% restante en severidad media. Los daños más representativos son cuero de lagarto, grietas transversales, hundimientos y baches. El cuero de lagarto ocurre principalmente por fatiga producto de constantes esfuerzos de tensión y una consecuente deformación en la subrasante; lo cual parece coincidir con la situación actual de la ruta, pues el proyecto del ICE implica un alto y constante flujo de vehículos pesados. Por otra parte, las grietas transversales y longitudinales ocurren ya sea por defectos constructivos (mala compactación en las juntas) o por un mal confinamiento del paquete estructural. Recuérdese que las cunetas funcionan como elementos confinantes de las capas de la estructura de pavimento y, si se recurre nuevamente a la Figura 2, es posible

Figura 5. Ejemplos de cuero de lagarto (izquierda) y deformación por hundimiento (derecha) en la superficie de rodamiento de la ruta 224.
(Fuente: Autor)

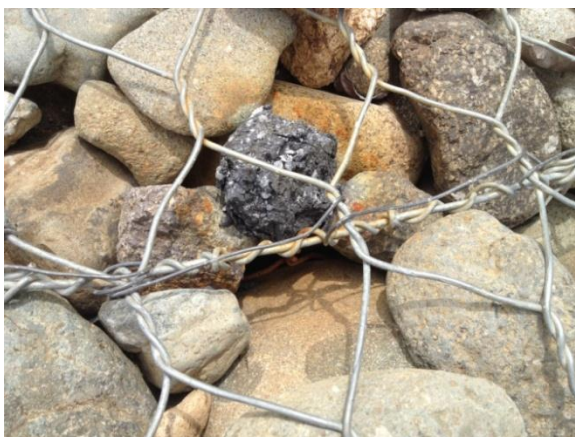
Con respecto al estado de las estructuras de retención, debe mencionarse que se encuentran en buen estado. El único daño encontrado fue la presencia de corrosión en la malla metálica de uno de los muros de gaviones (precisamente era el único que no contaba con protección de PVC en su malla); sin embargo, no se notó que aún comprometiera la integridad de la estructura.

Figura 6. Daño por corrosión en la malla metálica de un muro de gaviones en la ruta 225.
(Fuente: Autor)

- Llevar a cabo estudios de estabilidad de las laderas en el tramo 1+440 – 5+870 de la ruta 224.
- Llevar a cabo un estudio de ingeniería de tránsito para el diseño de la señalización horizontal de las rutas 224 y 225.
- Utilizar malla con recubrimiento de PVC en futuras estructuras de retención e intervenir adecuadamente las que carecen de éste material con el fin de evitar daños por corrosión.
- Utilizar las cantidades de trabajo resultantes del sistema de cálculo para la programación trimestral de las labores de conservación.

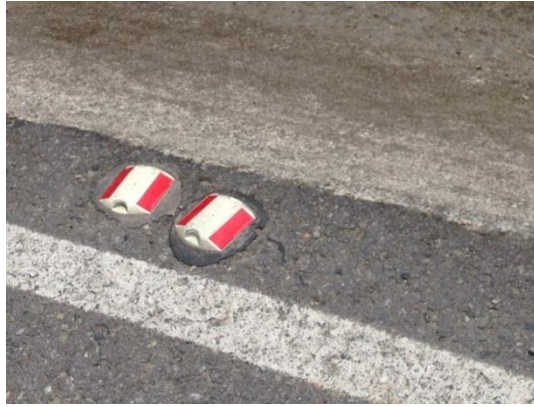
En cuanto a la señalización horizontal, la ruta 224 presenta un serio faltante en este aspecto. Se encontró que únicamente un tramo de 1 km de longitud cuenta con una línea de centro, mientras que las líneas de borde son inexistentes. La ruta 225 posee una mejor situación, pues se encuentra totalmente cubierta por demarcación horizontal y con grosores de línea dentro del rango establecido por SIECA. La mayor falencia encontrada en la ruta 225 se refiere a la colocación de los elementos tipo captaluz, cuyas separaciones son bastante azarosas, y al parecer, sin un patrón definido (se encontraron separaciones desde un metro hasta pocos centímetros).

Figura 7. Captaluces colocados de forma adyacente en la ruta 225
