Estudio de señalamiento vial, 150 metros al suroeste del Puente Río Pilas, Naranjo, Alajuela.

DIRECCIÓN GENERAL DE INGENIERÍA DE
TRÁNSITO

MOPT-03-05-01-0055-2022

Información técnica del documento		
1. N° Informe MOPT-03-05-01-0055-2022	2. N° de Expediente RE-SR-EB-21-0263	
3. Título Estudio de señalización vial, 150 metros al suroeste del Puente Río Pilas, Naranjo.	4. Fecha del informe 31 de enero de 2022

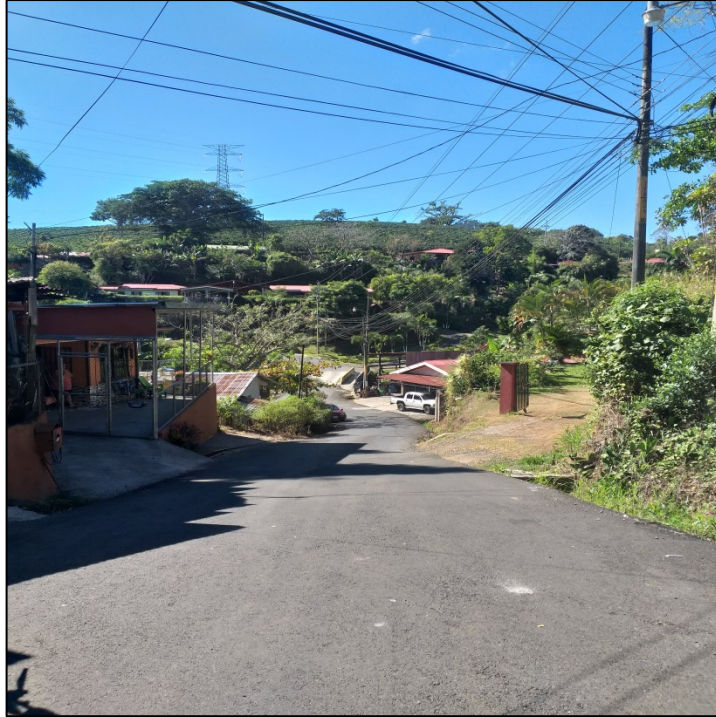
Figura N° 2 Calle en estudio, sentido norte – sur, sin señalamiento vial

- No existe señalización vertical ni horizontal, los conductores no tienen información de la velocidad a circular, anchos de carril, movimientos permitidos, sentido de vía.

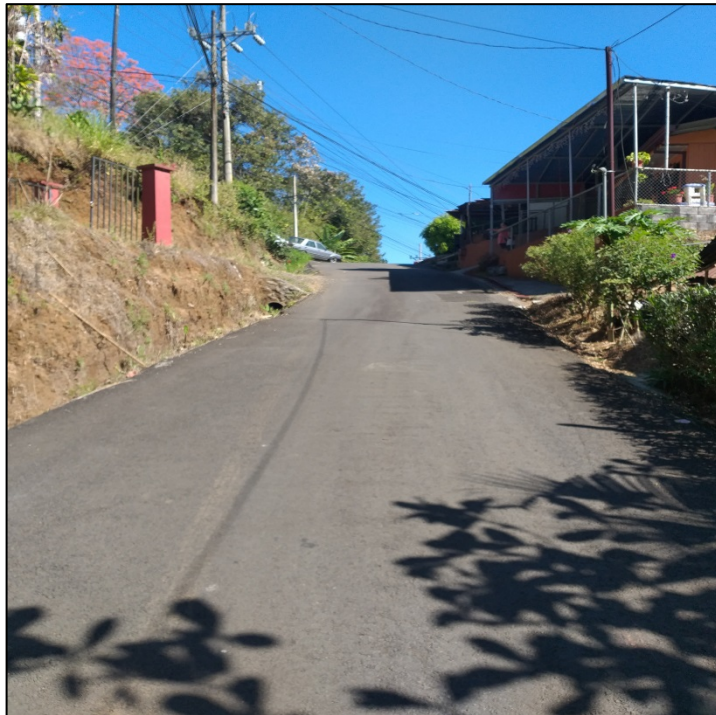
Figura N° 3 Calle en estudio, sentido sur – norte, sin aceras, márgenes con caño

- No existe aceras, por lo que el peatón no tiene un lugar seguro para transitar y se ve obligado a caminar por la calle sobre un carril de circulación.
- Los vehículos son estacionados sobre el derecho de vía y sobre la calzada, obstruyendo la circulación y visibilidad poniendo en peligro la integridad de los usuarios.
- El giro izquierdo desde calle Muñoz hacia la ruta cantonal, tiene un ángulo agudo, aunado a los anchos insuficientes de carril, hacen de esta maniobra un riesgo en la seguridad vial.
- La calle en estudio no tiene el ancho mínimo según la normativa, además funciona en doble sentido, si dos vehículos se topan, uno de ellos tiene que detenerse y ceder el paso, lo que es una situación de riesgo vial.

Las aceras son de jurisprudencia municipal, se recomienda la construcción de aceras de acuerdo a la ley 7600.

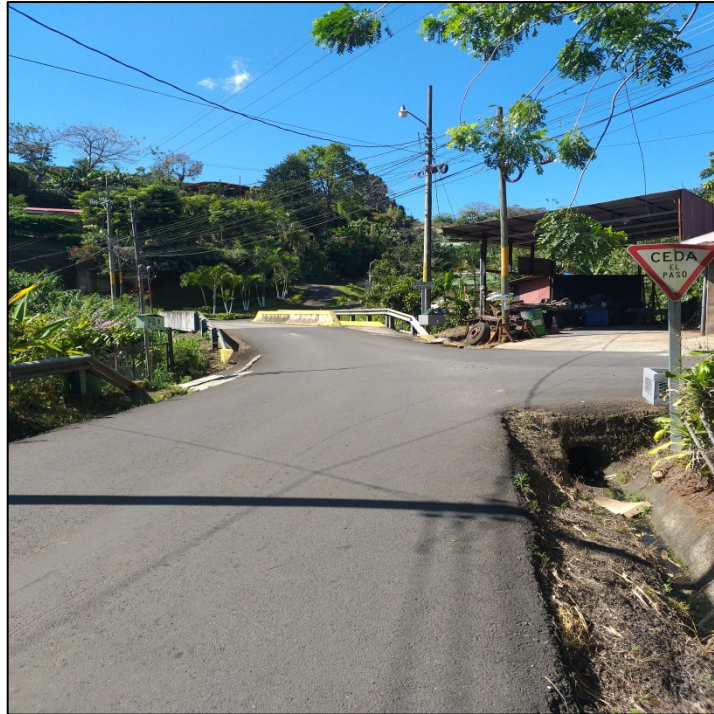
Figura N° 4 Puente Angosto y señalización sobre Calle Muñoz

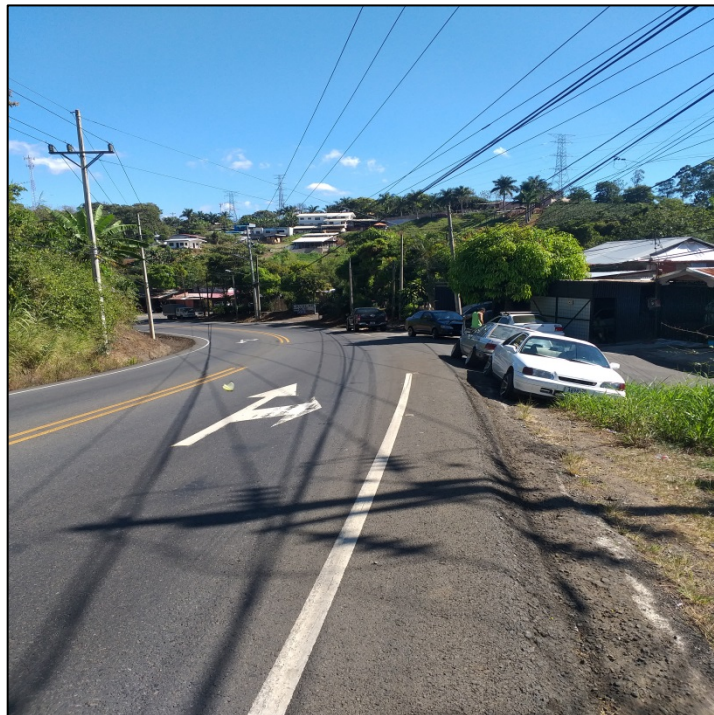
Figura N° 5 Acceso sobre Ruta Nacional N°141, sentido suroeste – noreste.

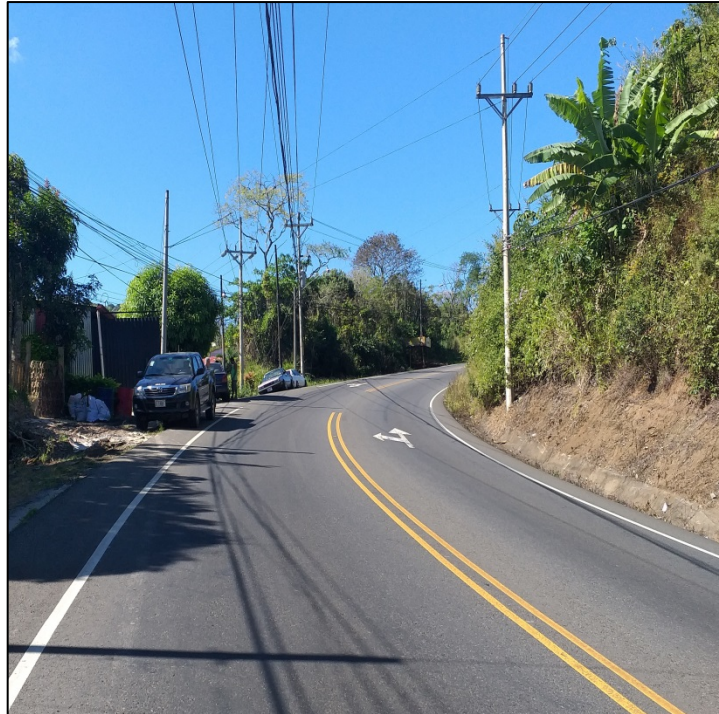
Figura N° 6 Acceso sobre Ruta Nacional N°141, sentido noreste – suroeste.

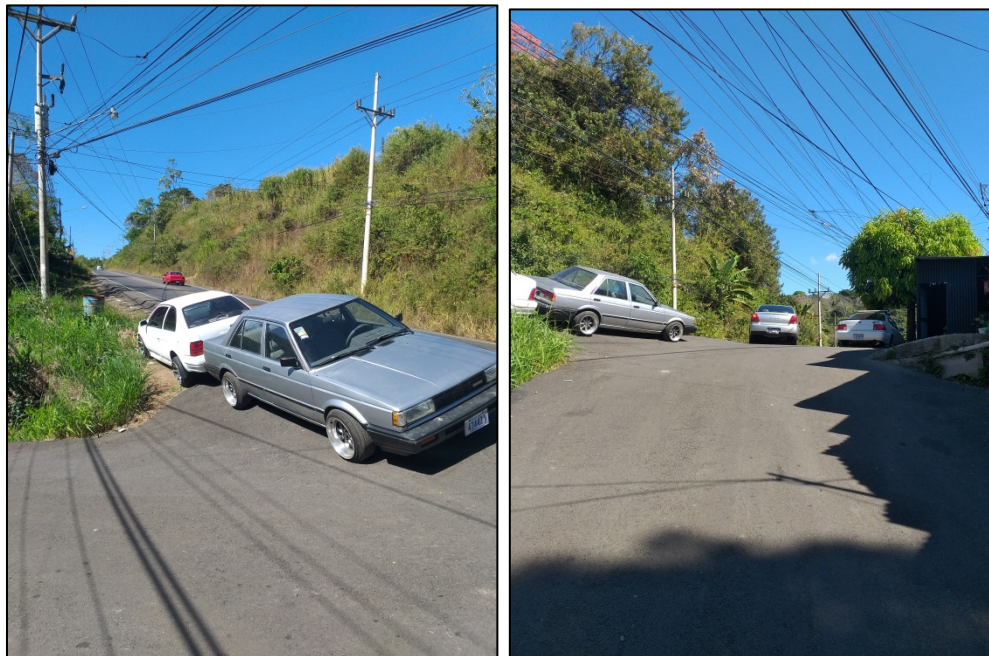
Figura N° 7 Vehículos mal estacionados frente al acceso, sobre Ruta Nacional N°141

Según el artículo 110, se está incumpliendo los incisos b), c) y d), por lo tanto, es necesario prohibir el estacionamiento de vehículos en la intersección.

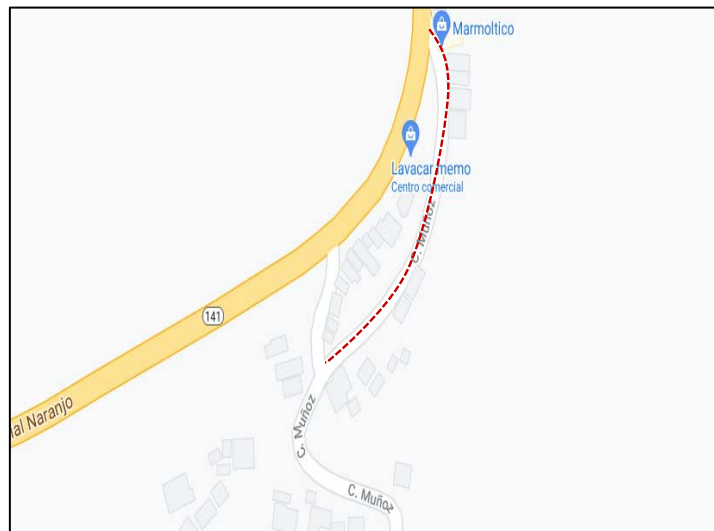
Por otro lado, el Manual Centroamericano de Dispositivos Uniformes para el Control del Tránsito del año 2014, (Manual SIECA), en la sección 3.2.2, indica que el ancho mínimo de carril debe ser de 2,8 m para este caso no cumple. Tomando en cuenta que la calle tiene una longitud de 60 m y tiene una ruta alterna por Calle Muñoz, se recomienda dejarla en un solo sentido de entrada, norte-sur. Se presenta la ruta alterna en una línea punteada de color rojo, en la siguiente imagen:

Figura N° 8 Ruta alterna por Calle Muñoz
