Informe técnico de  
señalamiento vertical  
informativo, estaciones de  
carga de vehículos.  
Convenio ICE-MOPT 2021

DIRECCIÓN GENERAL DE INGENIERÍA DE TRÁNSITO  
DEPARTAMENTO DE REGIONALES

<b>Ficha Técnica del documento</b>		
<b>1. N° Informe</b> MOPT-03-05-01-0107-2022	<b>2. N° de Expediente</b> RE-PZ-EB-2022-0063	
<b>3. Título</b> Informe técnico de señalamiento vertical informativo, estaciones de carga de vehículos. Convenio ICE-MOPT 2021.	<b>4. Fecha de emisión</b> 24 de marzo de 2022	
<b>5. Institución ejecutora y dirección</b> Ministerio de Obras Públicas y Transportes Dirección General de Ingeniería de Tránsito San José, Costa Rica. Tel: (506) 2226-5411	<b>6. Institución Receptora</b> Dirección Departamento de Regionales, DGIT	
<b>7. Tipo de reporte y periodo de extensión</b> Informe final, marzo de 2022	<b>8. Colaboró</b> Sr. Marlon Granados Montero Oficina Regional Pérez Zeledón	
<b>9. Elaboró</b> Ing. José Alberto Montero Fallas Ingeniero, Oficina Regional Pérez Zeledón	<b>10. Revisó y autorizó</b> Ing. Alejandra Acosta Gómez Jefe Departamento de Regionales	
Fecha: 24 de marzo de 2022	Fecha: 24 de marzo de 2022

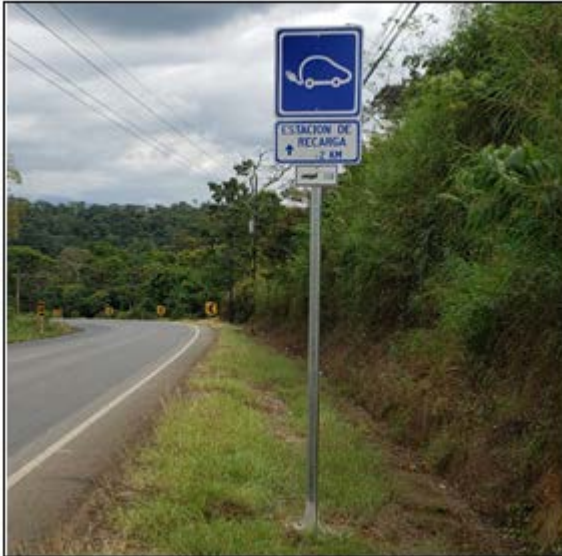
**Imagen 2.** Señal informativa al margen de la vía.

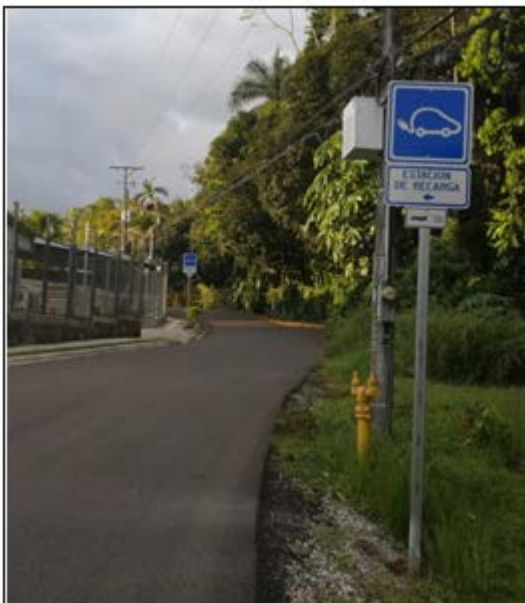
4. Las señales se ubican tanto en zonas rurales como urbanas.
5. Al momento de realizar la visita de verificación de ubicación de las señales, las mismas se encuentran en buen estado tanto plantilla, poste y cimentación (ver imagen 3).

**Imagen 3.** Señal colocada en sitio en buen estado al día de la visita.

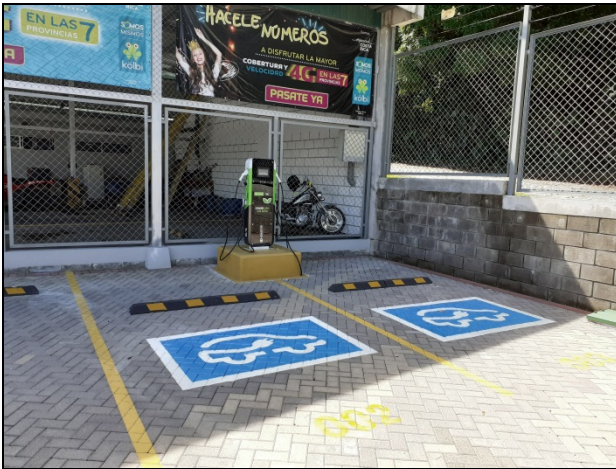
7. Todos los puntos donde se encuentra una estación de recarga de vehículos eléctricos, cuentan con un espacio exclusivo, destinado al estacionamiento del automotor (ver imagen 4).

**Imagen 4.** Espacio para carga de vehículos eléctricos.
