# Señalización Vial Intersección Servicentro Tournón Ruta 5 y Ruta 108 en Goicochea

DIRECCIÓN GENERAL DE INGENIERÍA DE TRÁNSITO  
DEPARTAMENTO DE SEÑALIZACIÓN VIAL

MOPT-03-05-01-0184-2022

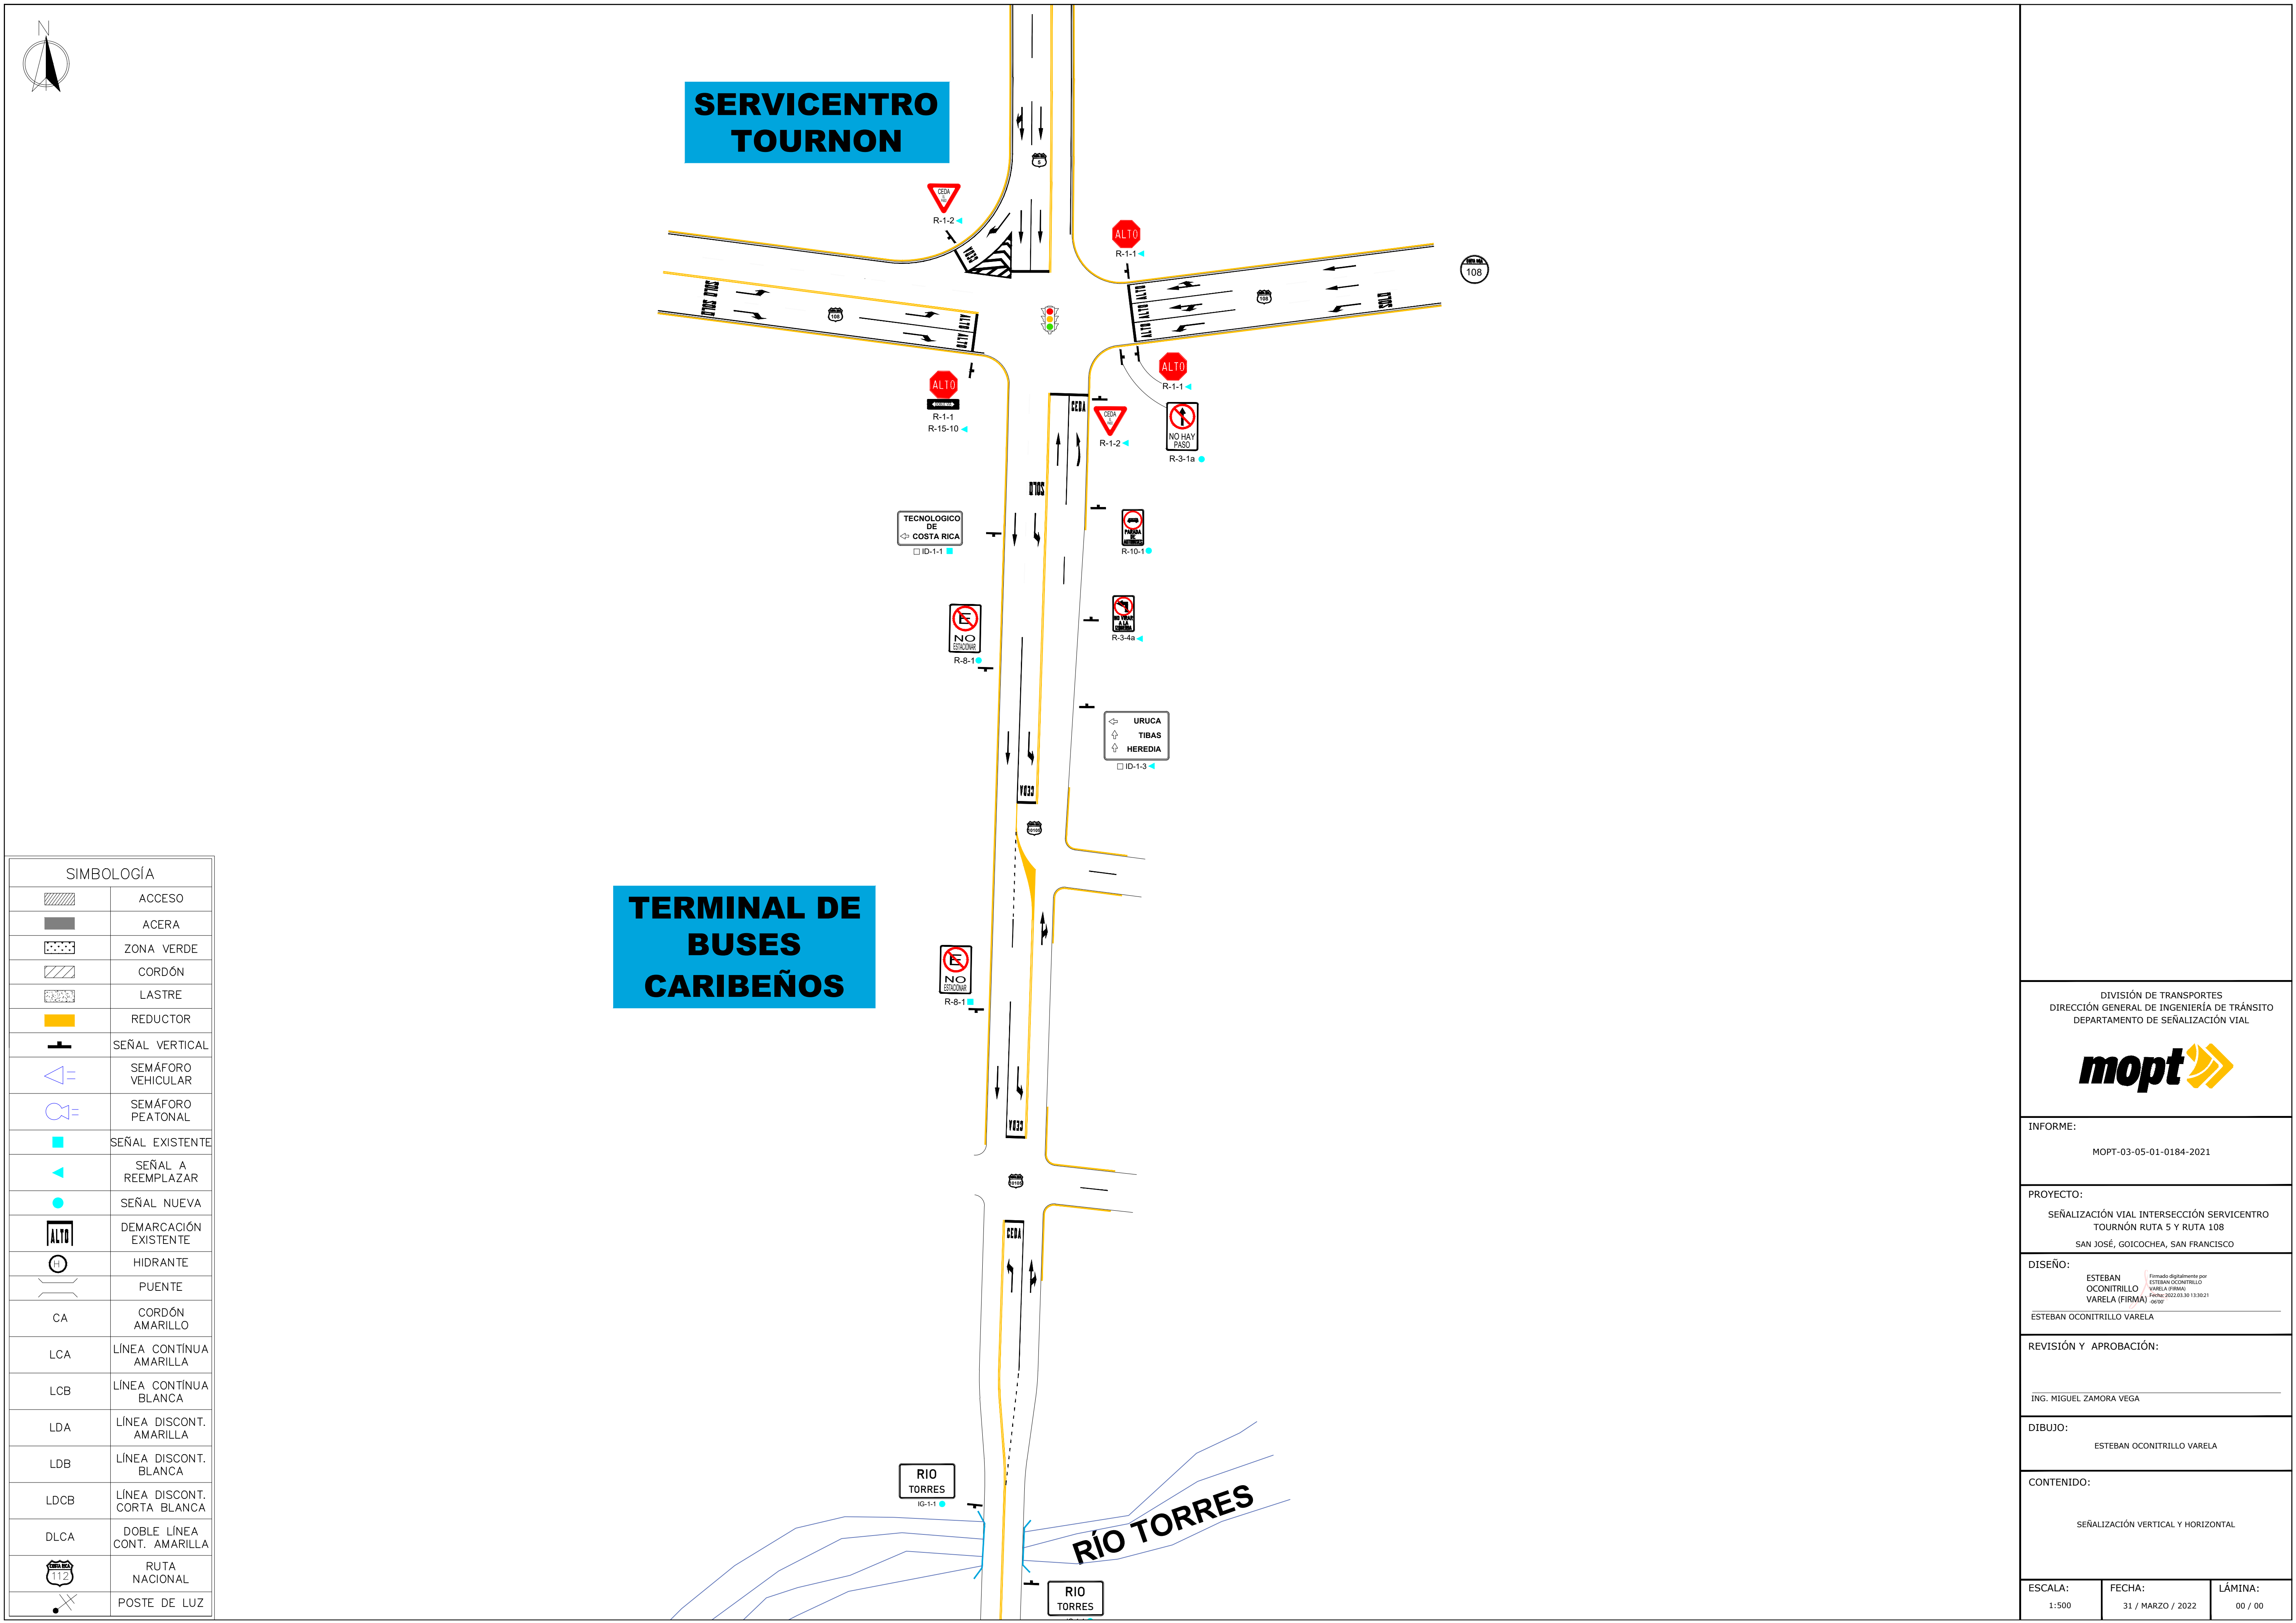
SEÑALIZACIÓN VERTICAL Y HORIZONTAL

**Señalización horizontal:** La señalización horizontal en las aproximaciones de la intersección de la Ruta Nacional N° 5 y Ruta Nacional N° 108, se encuentra en condición regular. Es necesario complementar la señalización vial horizontal en la vía.

**Señalización vertical:** En la zona se cuenta con algunas señales verticales, algunas deterioradas/vandalizadas y faltan señales por colocar.

- El sitio presenta deficiencia en la señalización horizontal, producto del vandalismo y la falta de mantenimiento oportuno de las misma, produciendo inseguridad y confusión en el uso de la vía; por lo que, se propone complementar la señalización con 40 letreros, 620 m de cordón amarillo, 650 m de línea continua amarilla, 100 m de línea continua blanca, 300 m de línea intermitente blanca y 50 m de línea intermitente blanca corta.
- Es necesario complementar la señalización vertical con 12 señales nuevas.

- Se recomienda la colocación de señales verticales en buen estado en la ruta, tal y como se presenta en el diseño vial recomendado.
- Se recomienda la demarcación horizontal en el tramo analizado de la intersección de Ruta Nacional N°5 y Ruta Nacional N°108, incluyendo la instalación de captaluces a cada 10 m.
