Estudio Técnico de Señalamiento
Vial, Intersección Ruta Nacional N°
222, Calle 36, Frailes,
Desamparados.

DIRECCIÓN GENERAL DE INGENIERÍA DE TRÁNSITO
DEPARTAMENTO DE ESTUDIOS Y DISEÑOS

Ficha técnica del documento		
1. Número de Informe: MOPT - 03 - 05 - 01 – 0183 - 2023	2. Número de Expediente: ED - EB - 22 - 0407	
3. Título: Estudio Técnico de Señalamiento Vial, Intersección Ruta Nacional N° 222, Calle 36, Frailes, Desamparados.	4. Fecha del Informe: abril de 2023

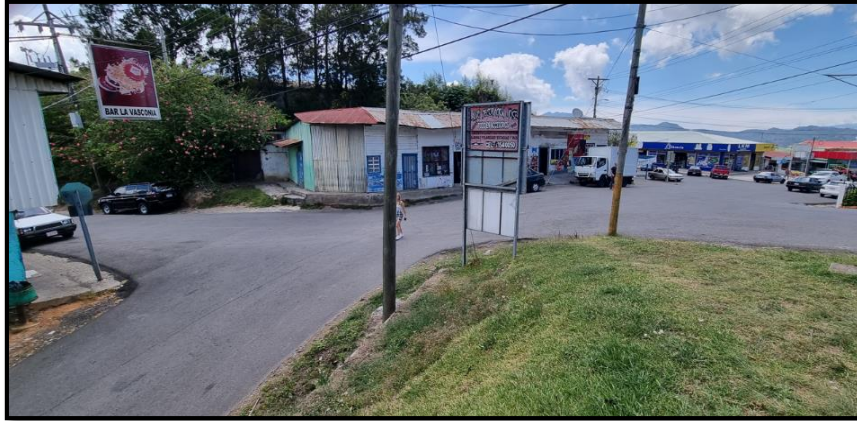
Figura 2 Intersección de la Ruta Nacional N°222 y Calle 36, Frailes de Desamparados.

No se observa señalamiento vial horizontal ni vertical en la intersección con la excepción de la señal de alto en mal estado, en la calle 36.

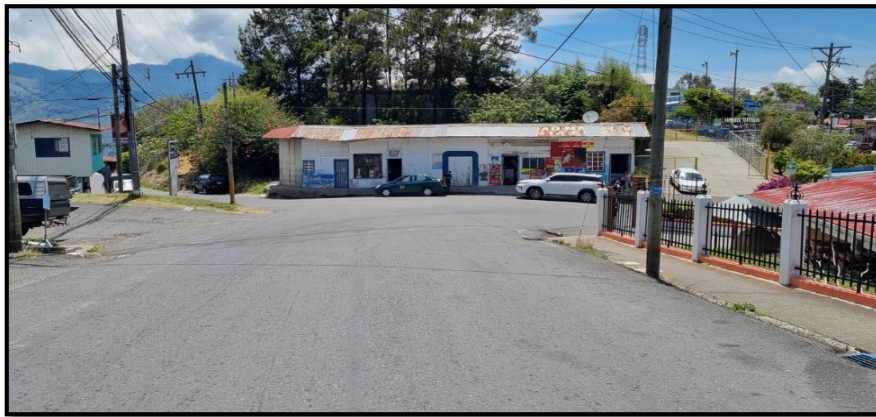
Figura 3 Intersección de la Ruta Nacional N°222 y Calle 36, Frailes de Desamparados.

En la misma intersección existe también una ruta cantonal de un carril por sentido, que no posee señalamiento vial, la cual se interconecta con la Ruta Nacional N°222.

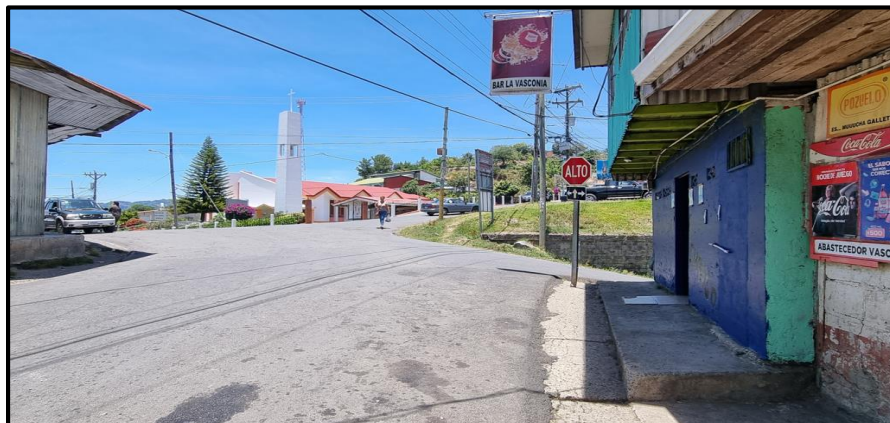
Figura 4 Intersección de Calle 36 y Ruta Nacional N°222, Frailes de Desamparados.

permitidos, no obstante, se encuentra en mal estado y colocada en una mala ubicación, producto a un daño en su poste.

Se determina que la Calle 36 posee una señal de alto, que se encuentra en mal estado, así como el efecto del acceso Sureste, que no posee señalamiento vial e intersecciona a la Ruta Nacional N°222, ocasionando confusión en el funcionamiento de la intersección.
