Análisis de intersección ruta nacional N. ° 210 con Ruta Nacional N. ° 252, Curridabat, San José.

DIRECCIÓN GENERAL DE INGENIERÍA DE TRÁNSITO
DEPARTAMENTO DE ESTUDIOS Y DISEÑOS

Ficha técnica del documento		
1. Número de Informe: MOPT - 03 - 05 - 01 – 0235 - 2023	2. Número de Expediente: ED-EB-22-0440	
3. Título: Análisis de intersección ruta nacional N. ° 210 con Ruta Nacional N. ° 252, Curridabat, San José.	4. Fecha del Informe: mayo de 2023

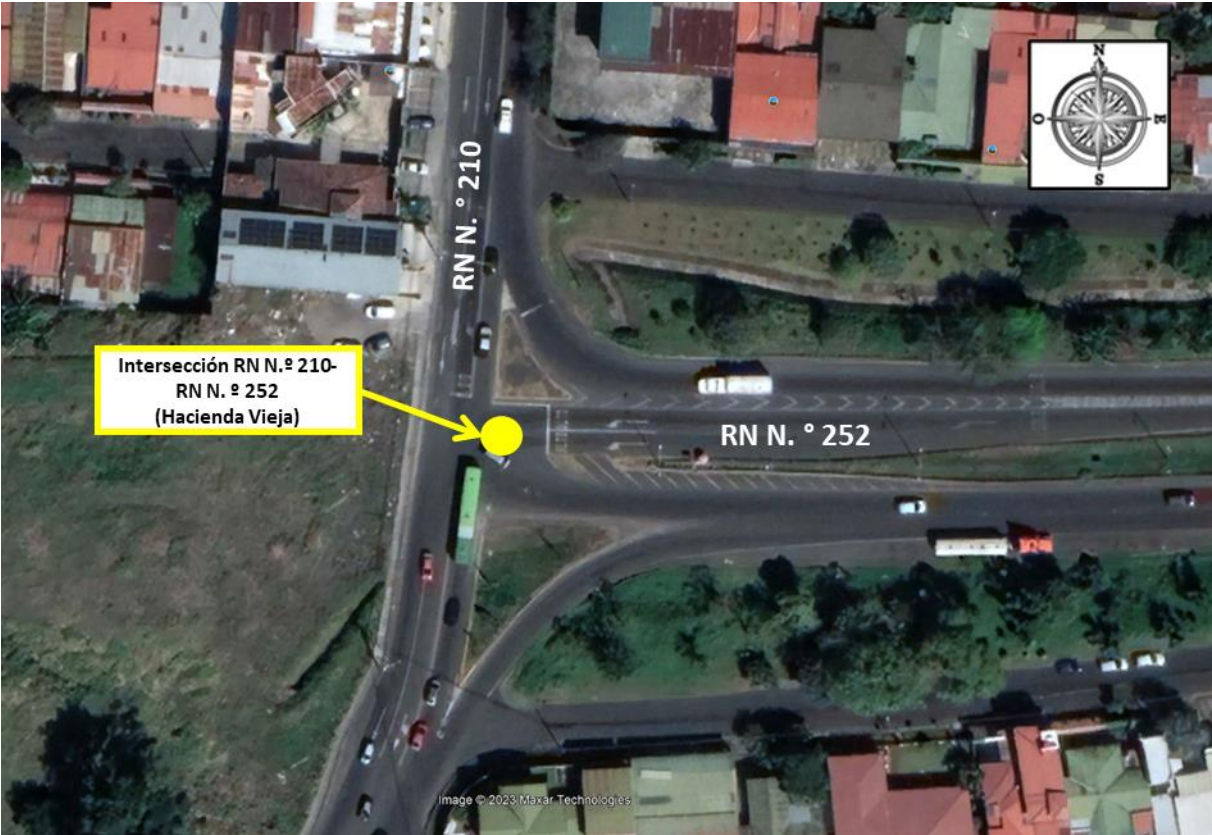
Figura 2 Vista aérea y configuración de intersección RN N.º 210-RN N.252, Curridabat, San José. Fuente: Google Earth.

Se realizó inspección en la intersección de ruta nacional (RN) N.º 210 con ruta nacional N.º 252 (Hacienda Vieja), la cual es administrada por el Consejo Nacional de Vialidad. Los accesos norte y sur corresponden a la red vial nacional (RN) N.º 210 y el acceso este a la red vial nacional N.º 252. El acceso norte tiene un ancho de calzada de 12,10 m aprox., el acceso sur tiene un ancho de calzada de 10,70 m aprox. y el acceso este está segregado por islas construidas, constituyendo anchos de calzada de norte a sur de 8,80 m, 17,00 m y 4,00 m respectivamente. La configuración del acceso norte tiene tres carriles, con dirección norte-sur un carril directo y otro para giro izquierdo y con dirección sur-norte un carril directo. Para el acceso sur tiene cuatro carriles, con dirección norte-sur dos carriles directos y con dirección sur-norte un carril directo y otro para giro derecho. El acceso este tiene cuatro carriles, con

dirección este-oeste tres carriles, uno para giro derecho y dos para giro izquierdo y con dirección oeste-este un carril que luego se abre a dos carriles (ver figura 2).

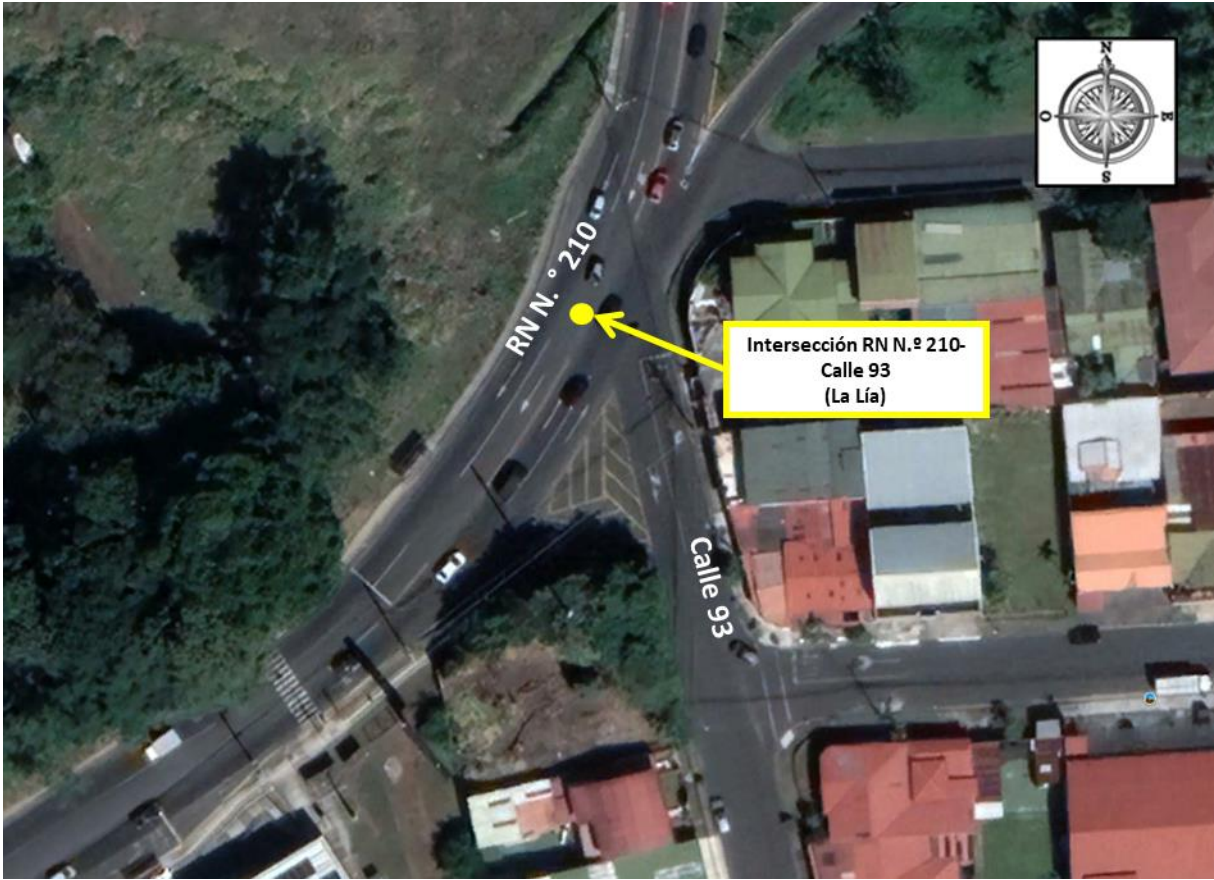
Figura 3 Vista aérea y configuración de intersección RN N.º 210-calle 93, Curridabat, San José. Fuente: Google Earth.

Se realizó inspección en intersección de ruta nacional (RN) N.º 210 con calle 93 (La Lía), la cual es administrada por el Consejo Nacional de Vialidad. Los accesos norte y oeste corresponden a la red vial nacional N.º 210 y el acceso sur corresponde a calle 93 administrada por la municipalidad de Curridabat. El acceso norte tiene un ancho de calzada de 14,00 m aprox., el acceso oeste tiene un ancho de calzada de 10,40 m aprox. y el acceso sur tiene un ancho total de 49,00 m aprox y luego se reduce a 8,20 m. La configuración del acceso norte es de cuatro carriles, con dirección norte-oeste un carril directo y otro directo con giro izquierdo y con dirección oeste-norte dos carriles directos. El acceso oeste tiene tres carriles, con dirección oeste-norte un carril directo y giro derecho y luego se abre a dos carriles y con dirección norte-oeste dos carriles directos. El acceso sur tiene dos carriles, uno con dirección sur-norte, que se abre a dos carriles con giros derecho e izquierdo y otro con dirección norte-sur (ver figura 3).

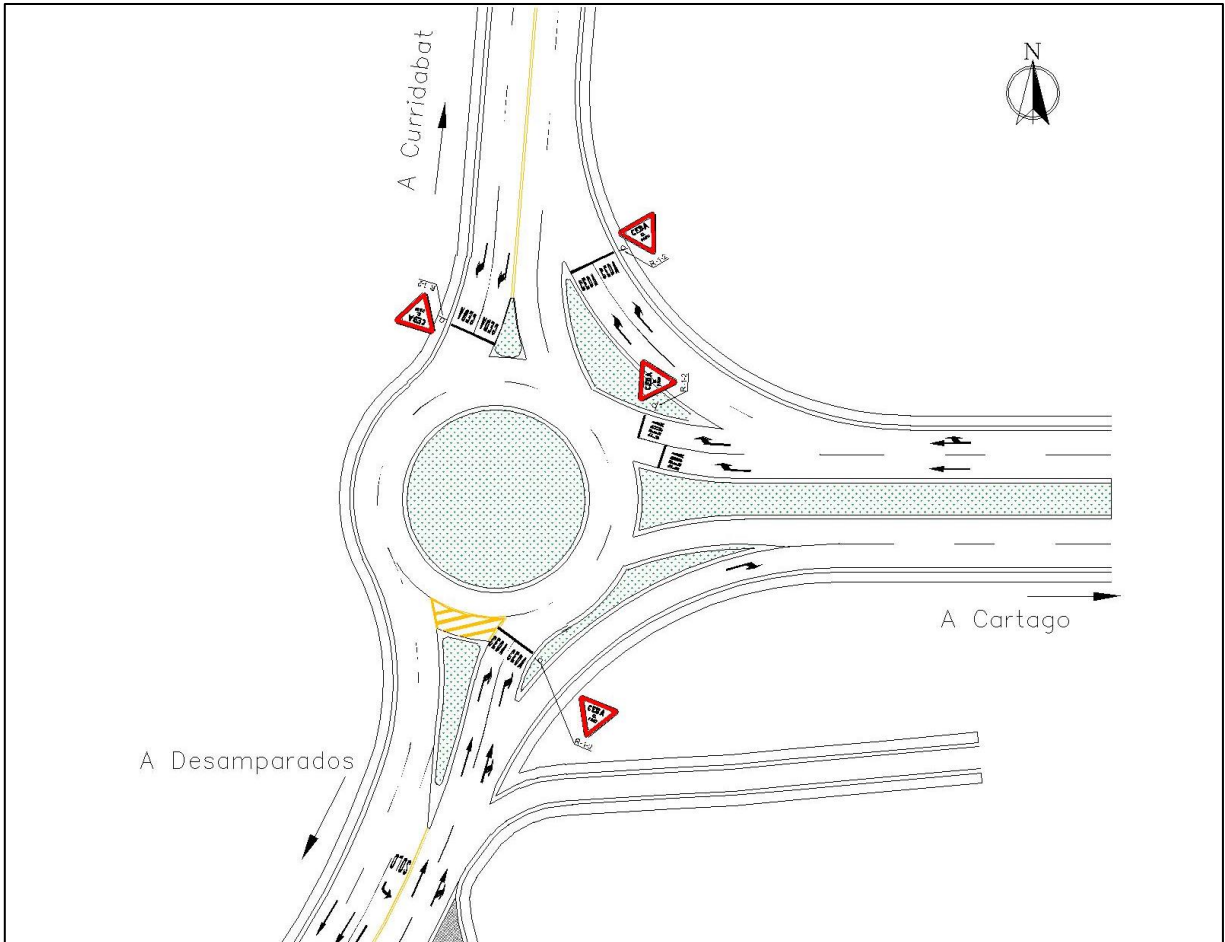
Figura 8 Rotonda propuesta en intersección de ruta nacional N.º 210 con ruta nacional N.º 252 (Hacienda Vieja), Curridabat, San José. Fuente: (Castillo y Rodríguez, 2016).

Lo ideal en este caso para disminuir el congestionamiento vial en la zona, sería construir la rotonda en la intersección de Hacienda Vieja recomendada en el informe MOPT-03-05-01-0010-2016 (ver figura 8) y enrutar el flujo vehicular que sale de la intersección de la Lía hacia la misma (ver figura 9), sin embargo, no ha sido construida.

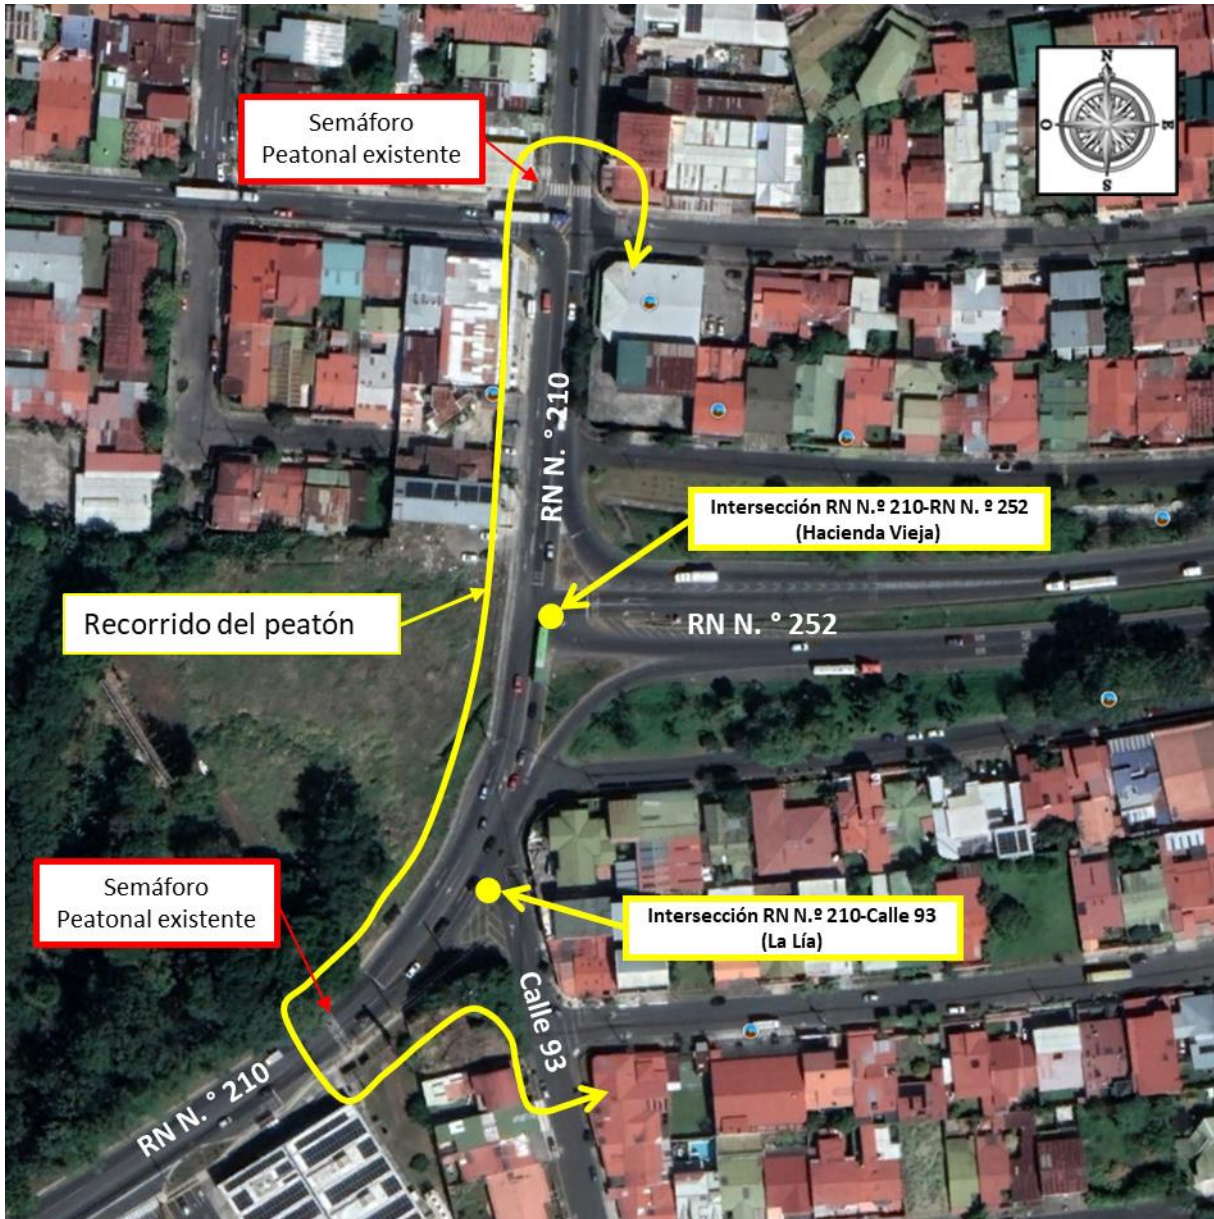
Figura 10 Zonas y recorrido para cruce peatonal en el sector, Curridabat, San José. Fuente: (Google Earth, 2023).

- d. En la intersección de ruta nacional N.° 210 con ruta nacional N.° 252 (Hacienda Vieja), no se justifica la instalación de un semáforo peatonal según normativa técnica vigente. Sin embargo, en la zona de estudio se ubica un semáforo peatonal 100 m al norte de la intersección y otro semáforo peatonal 50 m suroeste de la intersección de ruta nacional N.° 210 con calle 93 (La Lía). A continuación, se muestra el recorrido que pueden realizar los peatones en la zona para cruzar la vía, el cual será complementado con demarcación de líneas paralelas continuas, señalamiento preventivo para el cruce peatonal y mejorando la estructura de las aceras (ver figura 10):
