# SEÑALES VERTICALES GEORREFERENCIADAS SABANA-LICEO PAVAS, RUTA NACIONAL N° 104.

DIRECCIÓN GENERAL DE INGENIERÍA DE TRÁNSITO  
DEPARTAMENTO DE SEÑALIZACIÓN VIAL

| Ficha técnica del documento | | |
|---|---|---|
| 1. N° Informe<br><b>MOPT-03-05-01-0603-2022</b> | 2. N° de Expediente<br>No aplica | |
| 3. Título<br>SEÑALES VERTICALES GEORREFERENCIADAS SABANA-LICEO PAVAS, RUTA NACIONAL N° 104. | 4. Fecha del informe<br>Setiembre de 2022 | |

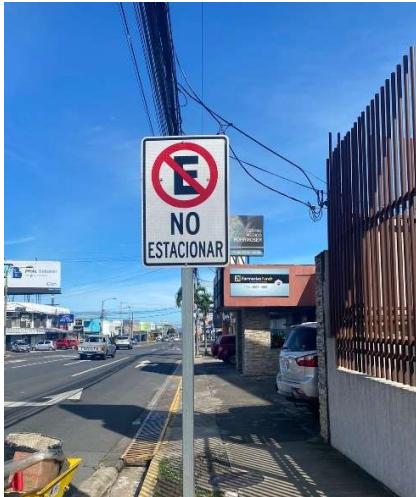
**Figura 7.** Señal vertical inventariada  
Fuente: Elaboración propia, 2022.

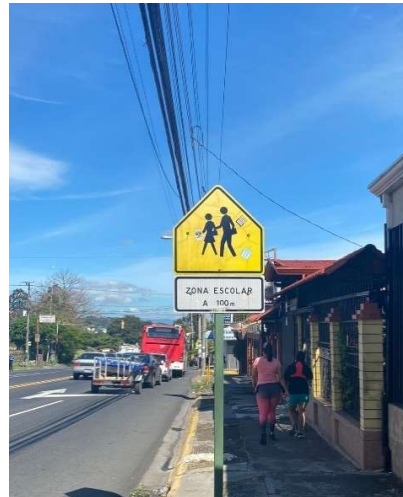
**Figura 8.** Señal vertical inventariada  
Fuente: Elaboración propia, 2022.

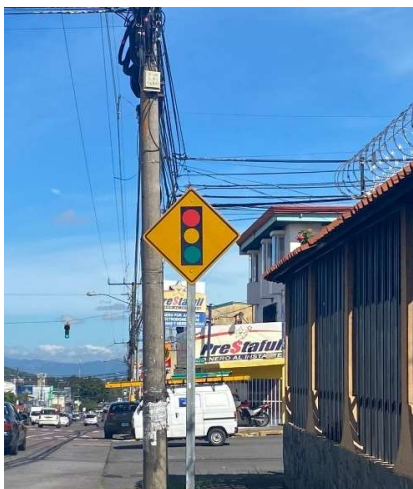
**Figura 9.** Señal vertical inventariada  
Fuente: Elaboración propia, 2022.

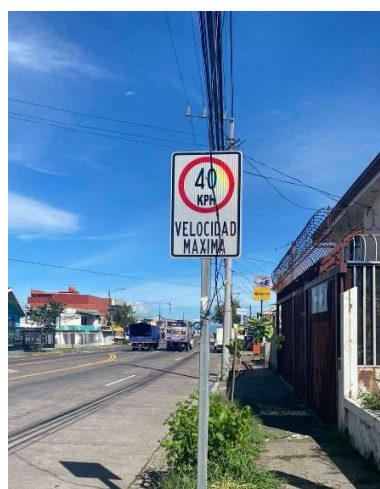
**Figura 10.** Señal vertical inventariada  
Fuente: Elaboración propia, 2022.

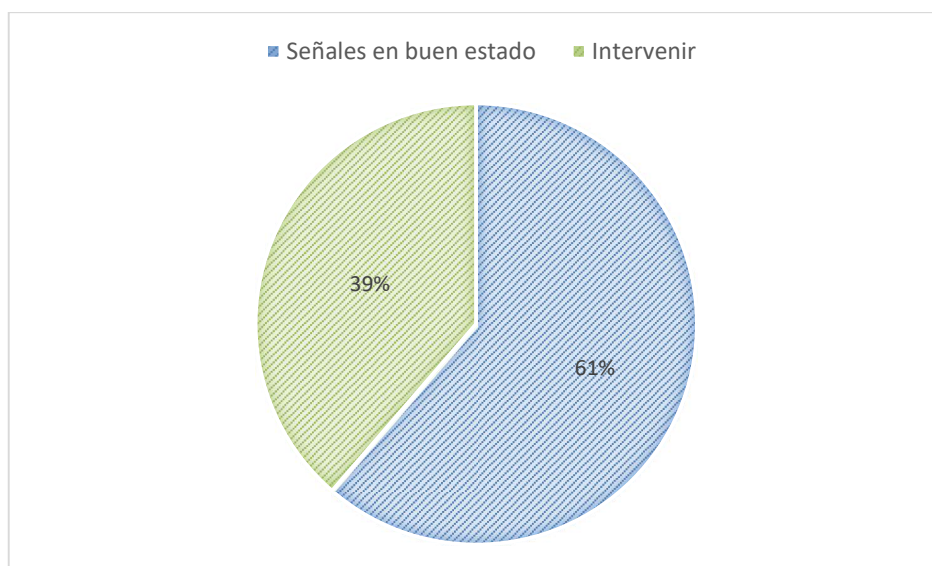
La finalidad de este estudio es determinar las labores de mantenimiento a realizar sobre las señales verticales sobre la Ruta Nacional N° 104. Por lo tanto, a partir del Cuadro 2, podemos calcular el porcentaje de señales de las 163 contabilizadas sobre la Ruta Nacional N° 104, que se encuentran en buen estado y solo requieren limpieza con respecto a las que requieren ser intervenidas para reemplazos de la plantilla, como se observa en la figura 11, el 39 % de las señales georreferenciadas requieren ser intervenidas debido a que presentan condiciones desfavorables que hacen necesario su reemplazo.

Figura 11. Estado general de las señales.  
Fuente. Elaboración propia, 2022.

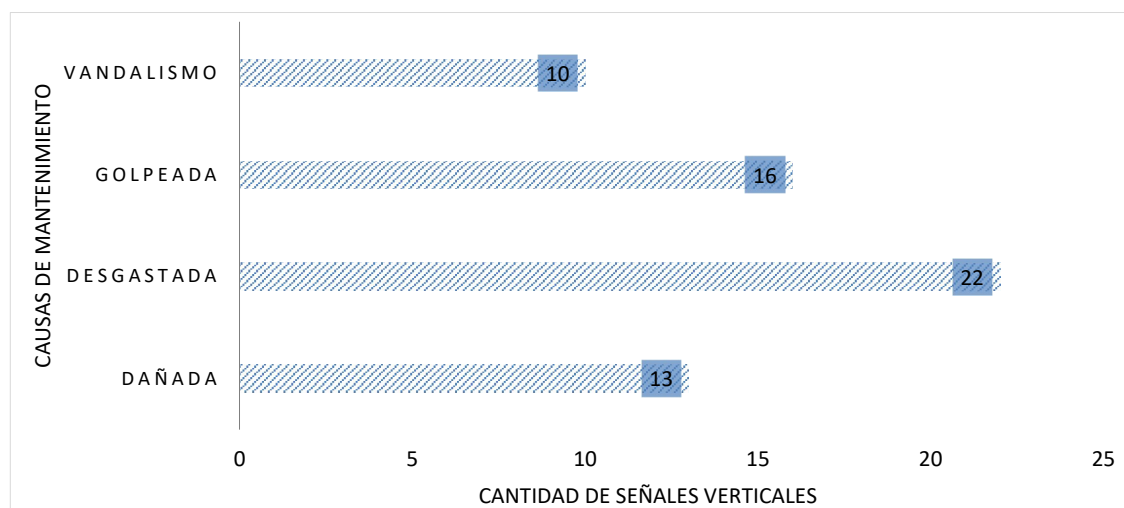
Figura 12. Principales causas para mantenimiento de señales.

Como es posible observar de la figura 12, la mayor cantidad de señales a intervenir es por desgaste que va ligado al tiempo que lleve de colocada la señal en el sitio, y por lo tanto la señal ha perdido el tono en el papel, además, se denominan así porque no cumplen los valores de retroreflectividad. Además, tenemos las señales dañadas, con esto nos referimos a señales con daños físicos, y que además pueden no cumplir con la retroreflectividad, y por lo tanto requieren un cambio completo.

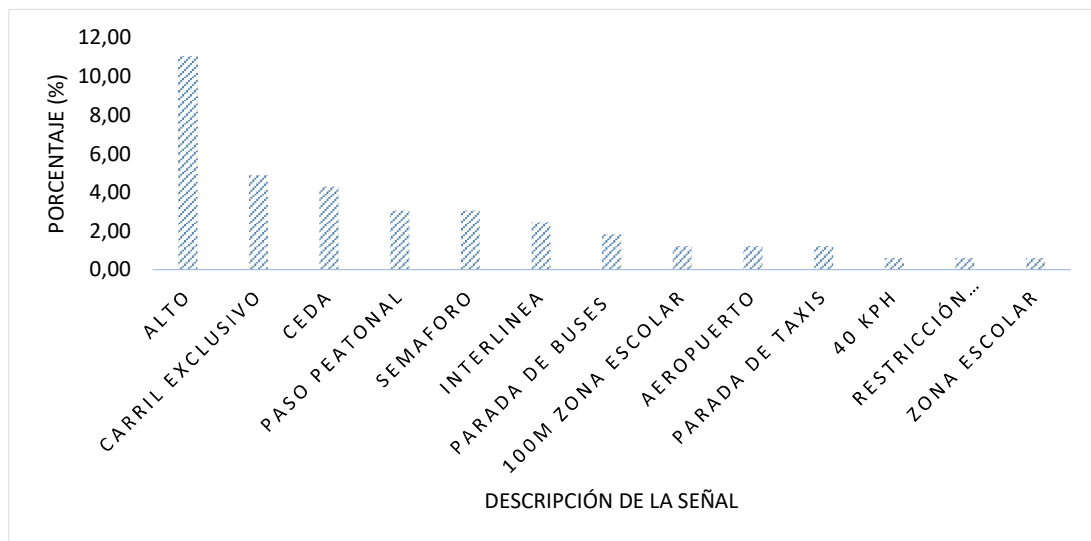
En la figura 13, se presenta el porcentaje de señales a intervenir por el tipo de señal. Como se observa el mayor porcentaje de señales dañadas corresponden al tipo “ALTO” con un 11.9 %, en su mayoría corresponden a las señales más antiguas colocadas, ubicadas en las intersecciones con las calles cantonales.

Figura 13. Porcentaje de señales verticales a intervenir de acuerdo al tipo.  
Fuente. Elaboración propia, 2022.

Como se observa en la figura 13, y por medio del Cuadro 2, no se presentaron señales que solo presenten bajos niveles de retroreflectividad, en todos los casos las señales presentaban daños adicionales, como golpes, vandalismo o que la señal estaba desteñida, lo que a su vez afectó a la reflectividad de la señal. En general, las señales con bajos niveles de retroreflectividad poseen más de 10 años de instaladas ya que son del 2006 en su mayoría o no tienen fecha de colocación, por lo que la principal acción a tomar es revisar periódicamente los años de instaladas que tienen las señales para programar sus reemplazos.
