Inspección del Proyecto de Señalización sobre Ruta Nacional N° 34, tramo Lagunilla de Coyolar – La Palma

DIRECCIÓN GENERAL DE INGENIERÍA DE TRÁNSITO
DEPARTAMENTO DE REGIONALES

MOPT-03-05-01-0731-2022

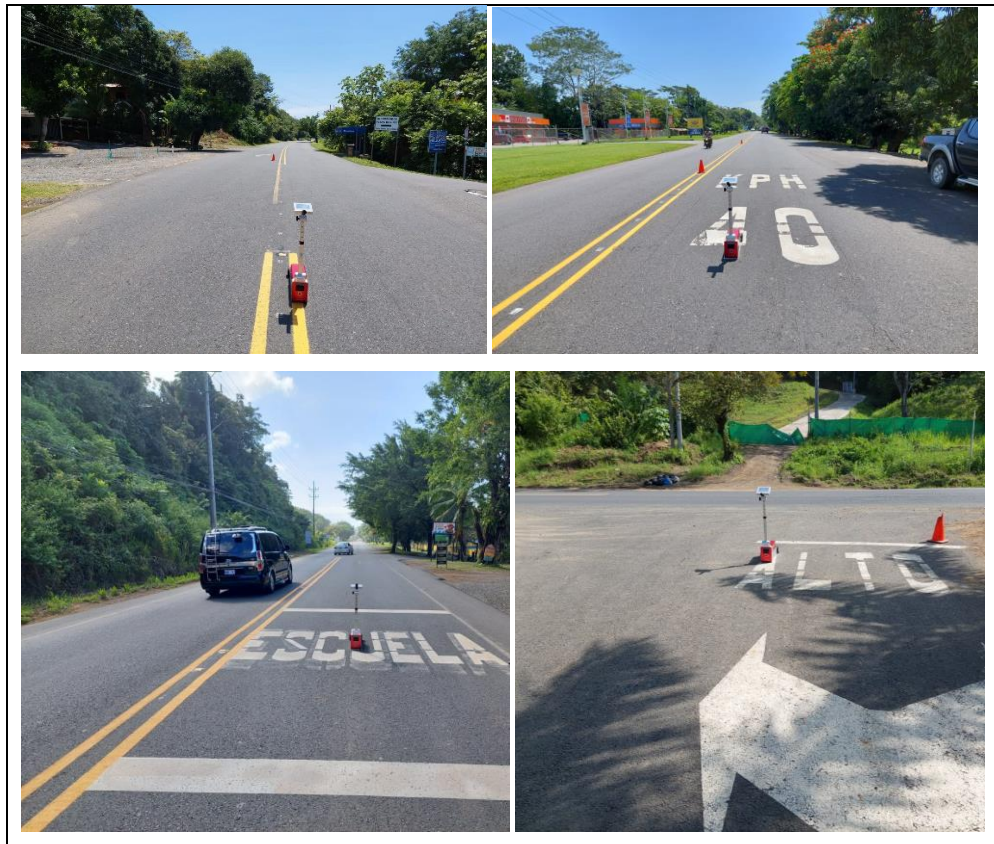
Figura 5. Toma de datos de demarcación horizontal con el uso del reflectómetro LTL-XL Delta

Es importante mencionar que las medidas de retrorreflectividad que no cumplen, se debe a situaciones específicas en estos puntos, las cuales están afectando los trabajos de demarcación realizados en la zona de trabajo. A continuación, se mencionan estos problemas identificados en esos puntos:

- Desgaste de la carpeta asfáltica con presencia de agregados finos sueltos, lo que provoca un mayor deterioro en la pintura de estos puntos.

- Presencia de maquinaria pesada como lo es camiones de dos o más ejes articulados y tractores que obliga a los vehículos a circular sobre las líneas de demarcación.
- La contaminación de los camiones cargados con productos agrícolas y pecuarios, que botan material a su paso por la carretera, contaminando la demarcación.
- Los accesos a ruta cantonal, plantaciones y demás propiedades, son en gran cantidad de lastre, el cual se infiltra en la carretera principal y al pasar los vehículos, genera desgaste sobre la demarcación.
