# Evaluación Señalización Vial Intersección Rutas de Travesía 10103 y 10105 en San José

DIRECCIÓN GENERAL DE INGENIERÍA DE TRÁNSITO  
DEPARTAMENTO DE SEÑALIZACIÓN VIAL

| Ficha técnica del documento | | |
|---|---|---|
| 1. N° Informe<br>MOPT-03-05-01-0121-2022 | 2. N° de Expediente<br>No aplica | |
| 3. Título<br>Evaluación Señalización Vial Intersección Rutas de Travesía 10103 y 10105 en San José | 4. Fecha del informe<br>febrero de 2022 | |

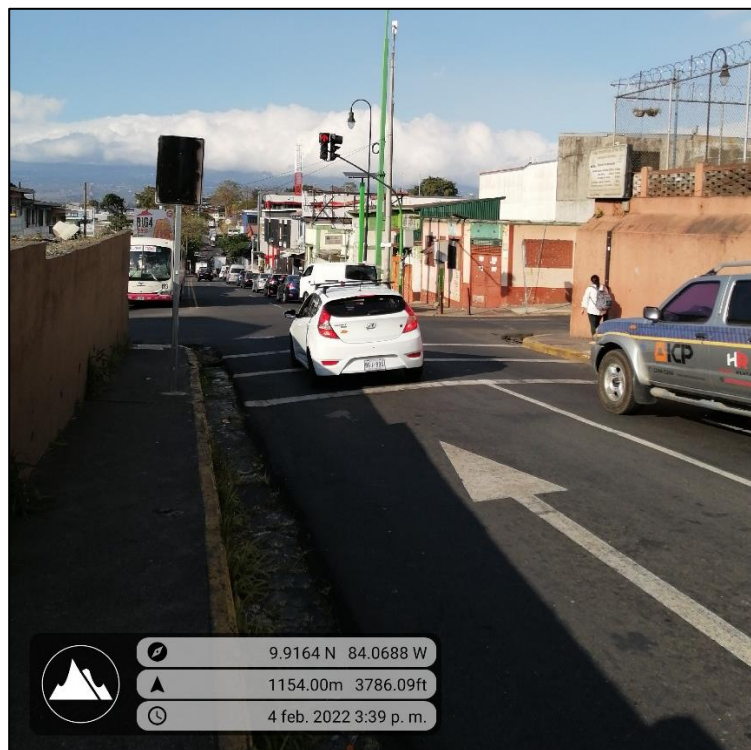
**Figura 2.** Problemática de adelantamientos en la zona.

Al visitar el sitio, se encontró que la vía cuenta con señalización horizontal, sobre los movimientos permitidos en las aproximaciones a la intersección en cuestión, como se observa en Figura 2. Asimismo, se observa una señal vandalizada con pintura negra (Figura 2); la cual, corresponde a la señal instalada por DGIT en 2021, como se mencionó anteriormente. Por último, existe una indicación de flecha directa (que prohíbe los demás movimientos posibles), en el semáforo que regula el tránsito en la intersección, ver Figura 3.

**Señalización vertical:** En la zona se cuenta con algunas señales verticales, algunas deterioradas/vandalizadas y faltan señales por colocar.

- Se recomienda la colocación de señales verticales en buen estado en la ruta, tal y como se presenta en el diseño vial recomendado.
- Se recomienda la demarcación horizontal en el tramo analizado de la intersección de rutas de travesía 10103 y 10105, incluyendo la instalación de captaluces a cada 10 cm.
