SEÑALES VERTICALES  
GEORREFERENCIADAS RUTA  
NACIONAL 3, SC 20131-40750, LA  
CASONA DEL CERDO – CRUCE  
AEROPUERTO.

DIRECCIÓN GENERAL DE INGENIERÍA DE TRÁNSITO  
DEPARTAMENTO DE SEÑALIZACIÓN VIAL

| Ficha técnica del documento | | |
|---|---|---|
| 1. N° Informe<br><b>MOPT-03-05-01-0843-2022</b> | 2. N° de Expediente<br>No aplica | |
| 3. Título<br>SEÑALES VERTICALES GEORREFERENCIADAS RUTA NACIONAL 3, SC 20131-40750, LA CASONA DEL CERDO – CRUCE AEROPUERTO. | 4. Fecha del informe<br>Diciembre de 2022 | |

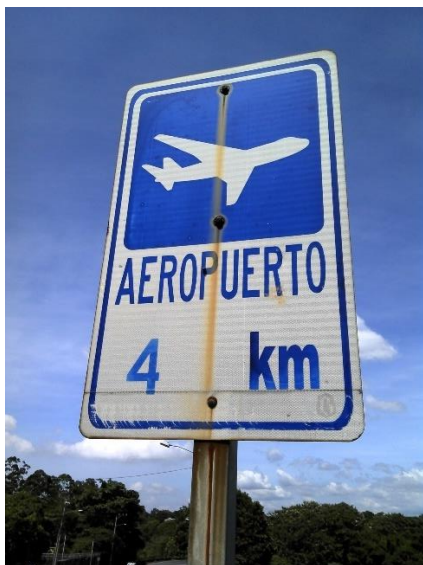
**Figura 7.** Señal vertical inventariada  
Fuente: Elaboración propia, 2022.

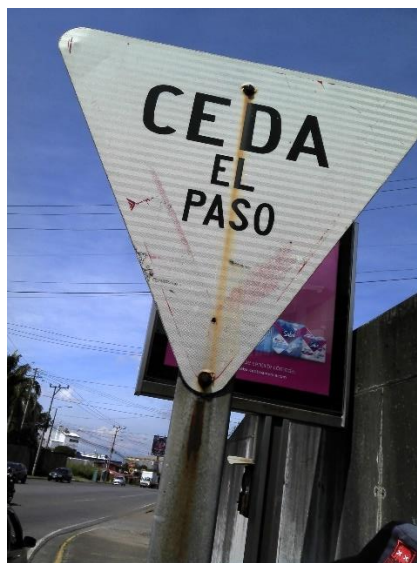
**Figura 8.** Señal vertical inventariada  
Fuente: Elaboración propia, 2022.

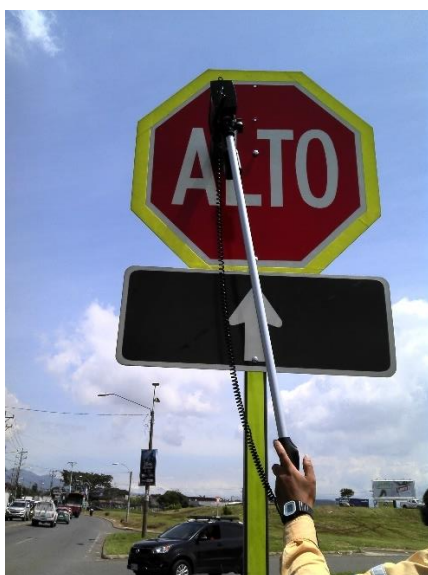
**Figura 9.** Señal vertical inventariada  
Fuente: Elaboración propia, 2022.

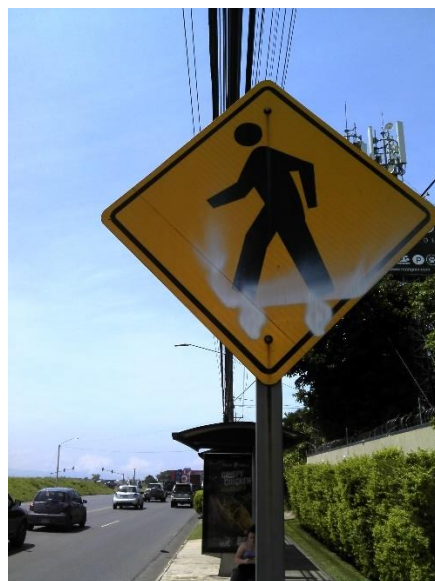
**Figura 10.** Señal vertical inventariada  
Fuente: Elaboración propia, 2022.

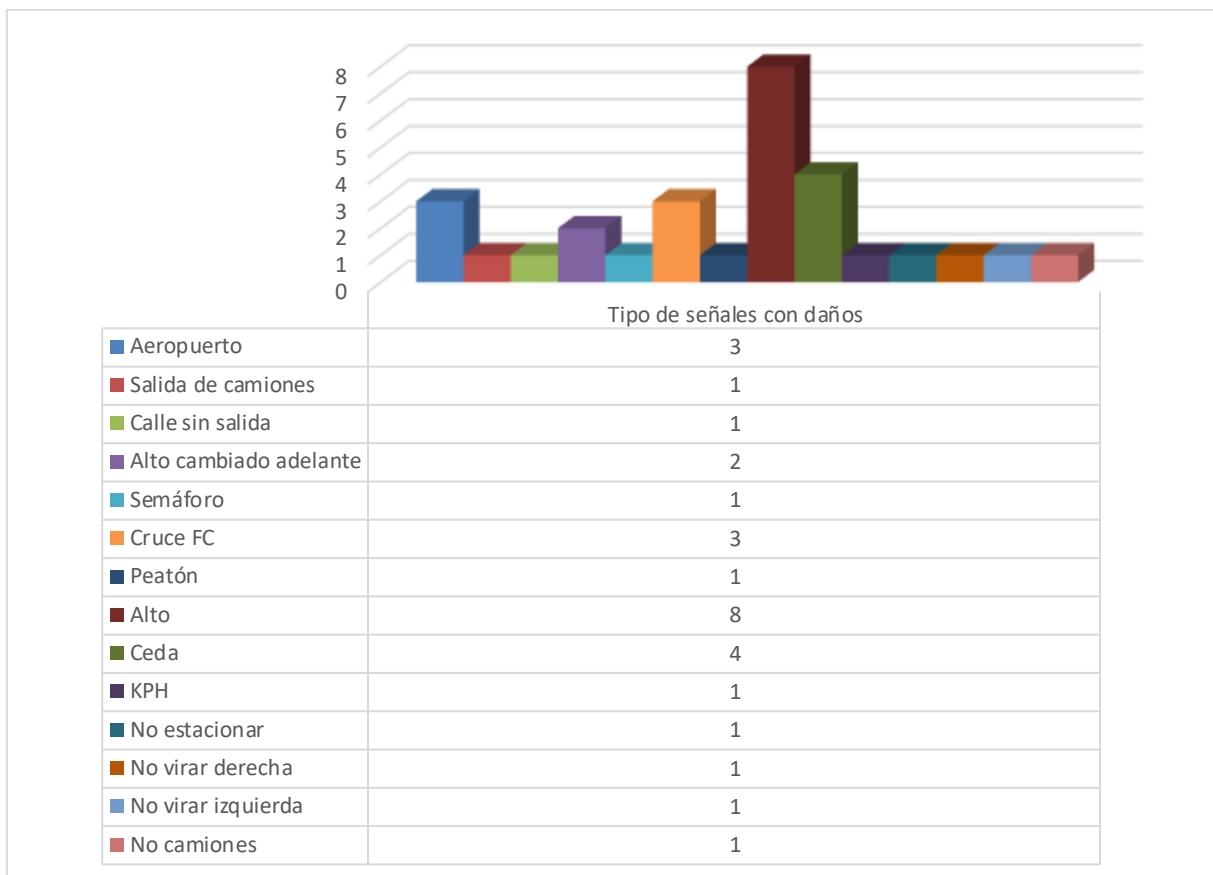
Figura 13. Detalle de señales con daños.

Tal y como se muestra en la figura 12, un 51 % (29 de 57 señales) de las señales verticales presentan daños asociados al vandalismo, mala tipología y al deterioro, en la figura 13 se muestra el detalle del tipo de señal que tiene daños según el levantamiento realizado, misma información nos permite inferir que el 62 % de estas señales dañadas son reglamentarias y brindan por su finalidad información importante referente a la normativa y condiciones de la vía, mientras que un 28 % de las señales dañadas corresponden a señales preventivas, las cuales advierten al usuario sobre condiciones específicas de la vía que se presentarán más adelante, además un 10 % corresponden a señales informativas, las cuales brindan al usuario información importante sobre sitios de destino o bien lugares de interés.
