# Señales Verticales Georreferenciadas Ruta Nacional N° 100

DIRECCIÓN GENERAL DE INGENIERÍA DE TRÁNSITO  
DEPARTAMENTO DE SEÑALIZACIÓN VIAL

| Ficha técnica del documento | | |
|---|---|---|
| 1. N° Informe<br><b>MOPT-03-05-01-0606-2022</b> | 2. N° de Expediente<br>No aplica | |
| 3. Título<br>Señales Verticales Georreferenciadas Ruta Nacional N° 100 | 4. Fecha del informe<br>Setiembre de 2022 | |

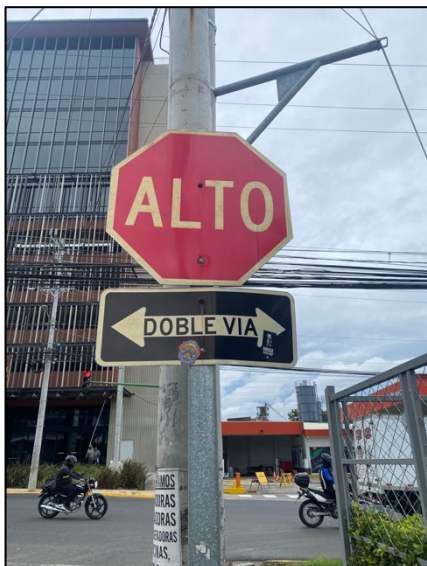
**Figura 7.** Señal vertical inventariada  
Fuente: Elaboración propia, 2022.

En la Figura 7, Figura 8, Figura 9, Figura 10 y Figura 11, se muestran fotografías de algunas señales verticales observadas en sitio, el día 16 de mayo del 2022.
