ESTACIONAMIENTOS CALLES 67 Y 71, AVENIDAS 73 Y 77A, MORAVIA, SAN JOSÉ.

Departamento de Estudios y Diseños
Dirección General de Ingeniería de Tránsito

MOPT 03-05-01-0647-2023

Ficha técnica del documento		
1. Número de Informe: MOPT - 03 - 05 - 01 - 0647 - 2023	2. Número de Expediente: ED - EB - 23 - 0278	
3. Título: Estacionamientos Calles 67 y 71 y Avenidas 73 y 77A, Moravia, San José.	4. Fecha del Informe: diciembre de 2023

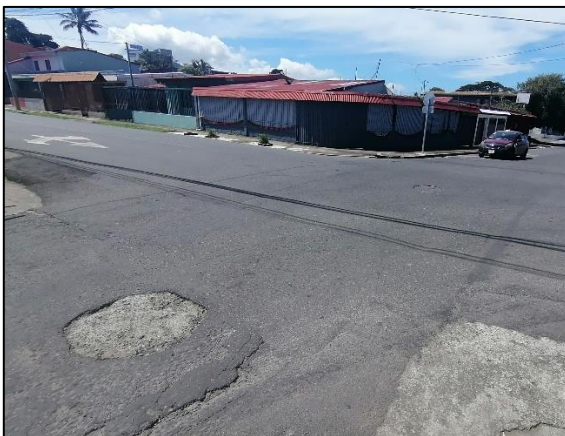
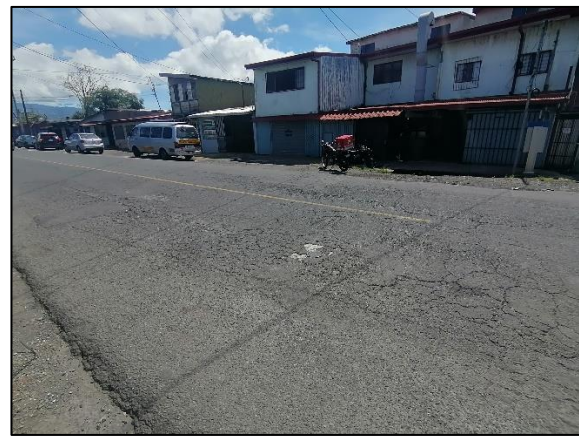
La superficie de rodamiento se compone de una carpeta asfáltica flexible, la cual presenta grietas piel de cocodrilo y varios baches, específicamente en la intersección con la Avenida 69 y también en la intersección con la Ruta de Travesía denominada Avenida 71, además, la longitud total de la vía en análisis es de aproximadamente 1.3 Km. También a lo largo de la Calle 67 existe un sobreancho que no cuenta con el nivel final de asfalto colocado en la calzada.

Figuras 2 y 3. Daños y grietas piel de cocodrilo en secciones de calzada Avenidas 69 y 71 respectivamente, Moravia, San José. Fuente: Propia.

Las fisuras y grietas piel de cocodrilo, puede ser resultado de fatiga por repetición de cargas, fin de su vida útil, envejecimientos del ligante o pérdida de flexibilidad. Los baches en el pavimento, puede ser resultado de diversas razones: Fundaciones y capas inferiores inestables, espesores insuficientes, defectos constructivos, Retención de agua en zonas hundidas y/o fisuradas, Acción del tránsito sobre áreas con fisuras tipo piel de cocodrilo, con nivel alto de severidad, causa desintegración y posterior remoción de la superficie del pavimento. (Manual Centroamericano de Mantenimiento de Carreteras, 2010, pp. 300-311).

- d. Se observaron grietas y pérdida de material en varias secciones de la vía, especialmente en las intersecciones con las Avenidas 69 y 71.
- e. Existe una sección sin acera entre Puente Ipís y Avenida 77A.

- a. Realizar una evaluación en las zonas que presentan grietas en el asfalto en la Ruta de Travesía Avenida 71 y de ser necesario, repararlas según corresponda.

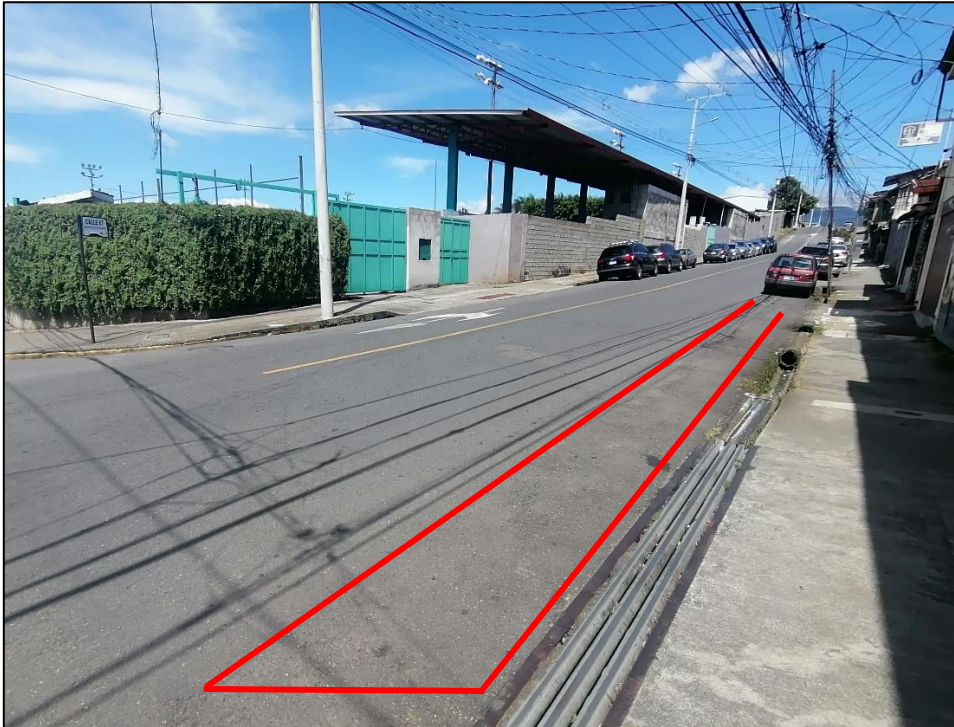
Figura 4. Sobrancho sin nivel con la calzada Calle 67 frente al Estadio Luis Ángel "Pipilo" Umaña, Moravia, San José. Fuente: Propia.

- c. En Calle 67 frente al Estadio Luis Ángel “Pipilo” Umaña la calzada con el sobreancho superan los 8,20 m, por lo que se puede colocar el cordón amarillo solamente en un lado de la vía, al igual que en la sección norte de dicha calle después de la Avenida 77A hasta el cruce con Avenida 79A frente al Condominio Monte Real. El resto de las secciones se debería demarcar el cordón amarillo en ambos lados de la carretera.

Las grietas piel de cocodrilo, los sobreanchos sin el asfaltado uniforme y las secciones con desprendimientos de material, requieren de una intervención por parte de la Municipalidad de Moravia y el Consejo Nacional de Vialidad para evitar un daño mayor en la estructura del pavimento y garantizar una superficie lisa y libre de roturas para el tránsito vehicular.

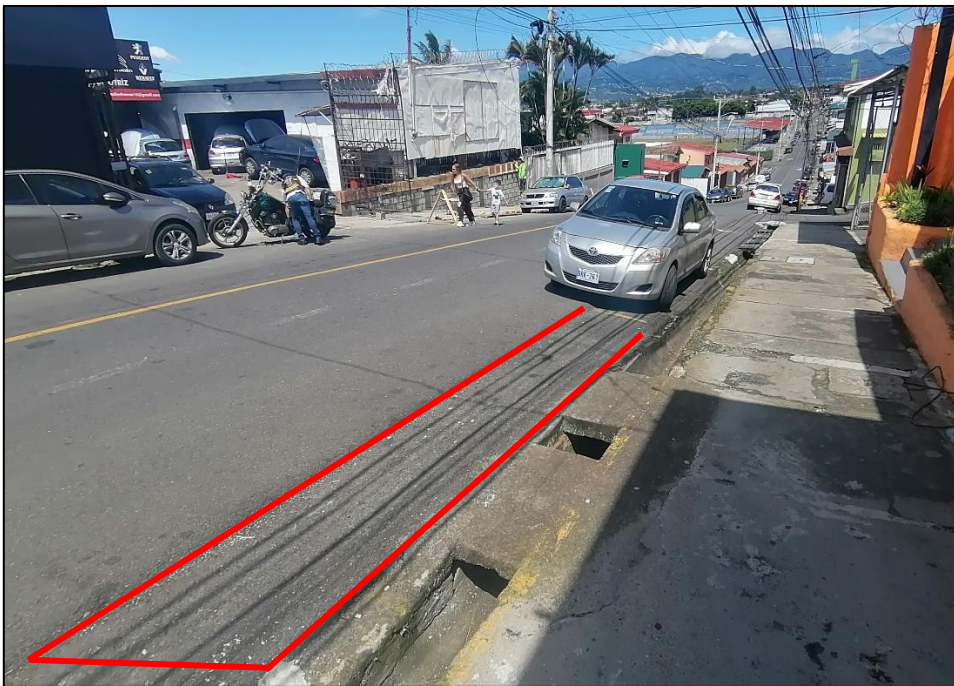
Figura 5. Sobrancho sin nivel con la calzada Calle 67, Moravia, San José. Fuente: Propia.

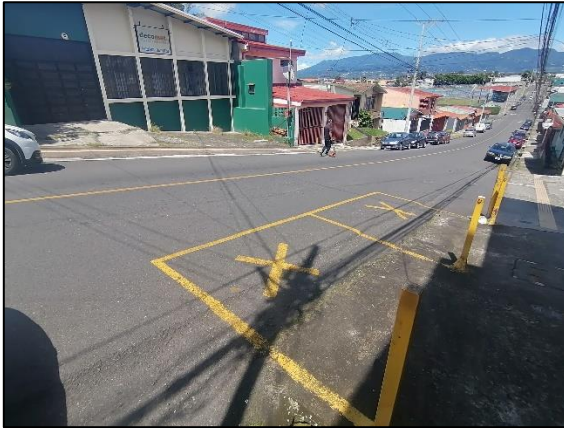
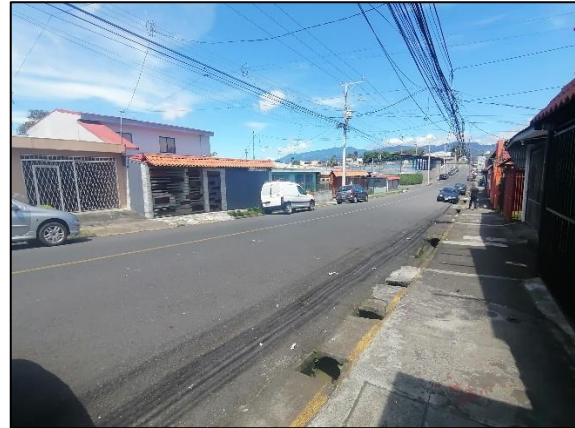
Se observó parte del trayecto con cordón amarillo muy desgastado en varios tramos.

Figuras 6 y 7. Demarcación horizontal observada y cordón amarillo desgastado, tramo Calle 67, Moravia, San José. Fuente: Propia.

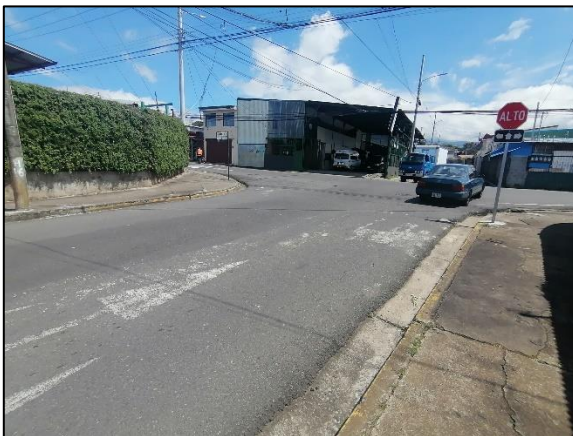
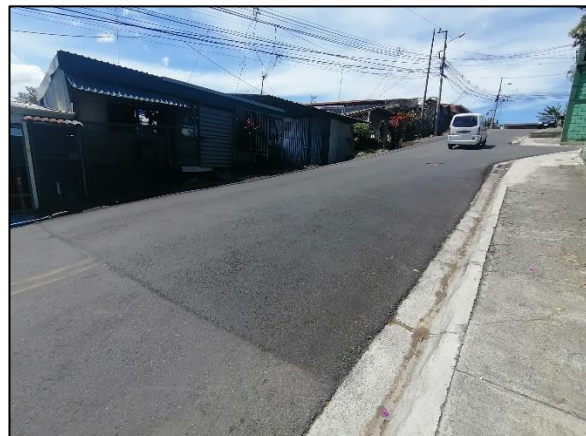
La ruta cuenta con señalamiento vial horizontal, la cual presenta mucho desgaste en varios puntos, mientras que, en otras secciones no se observaron deterioros. También se visualizó señalamiento vertical, el cual se encontró en estado legible, sin embargo, se debe de completar.

Figuras 8 y 9. Secciones de la zona en estudio con demarcación horizontal desgastada, Moravia, San José. Fuente: Propia.

El estado actual y la falta de señalamiento vial en algunas zonas del estudio puede ser debido a diversas razones, como desgaste por inclemencias del clima, paso constante de vehículos, desgaste por vida útil del material, recarpeteo de la vía o porque no se ha realizado un estudio reciente del señalamiento vial.
