Estudio técnico de semáforo peatonal en la esquina sureste del Centro Infantil Ermelinda Mora, Ruta Nacional N° 156

DIRECCIÓN GENERAL DE INGENIERÍA DE TRÁNSITO
DEPARTAMENTO DE REGIONALES

Información técnica del documento		
1. N° Informe MOPT-03-05-01-0063-2022	2. N° de Expediente RE-SR-EB-19-0383	
3. Título Estudio técnico de semáforo peatonal en la esquina sureste del Centro Infantil Ermelinda Mora en San Ramón, sobre Ruta Nacional N° 156	4. Fecha del informe Enero del 2022

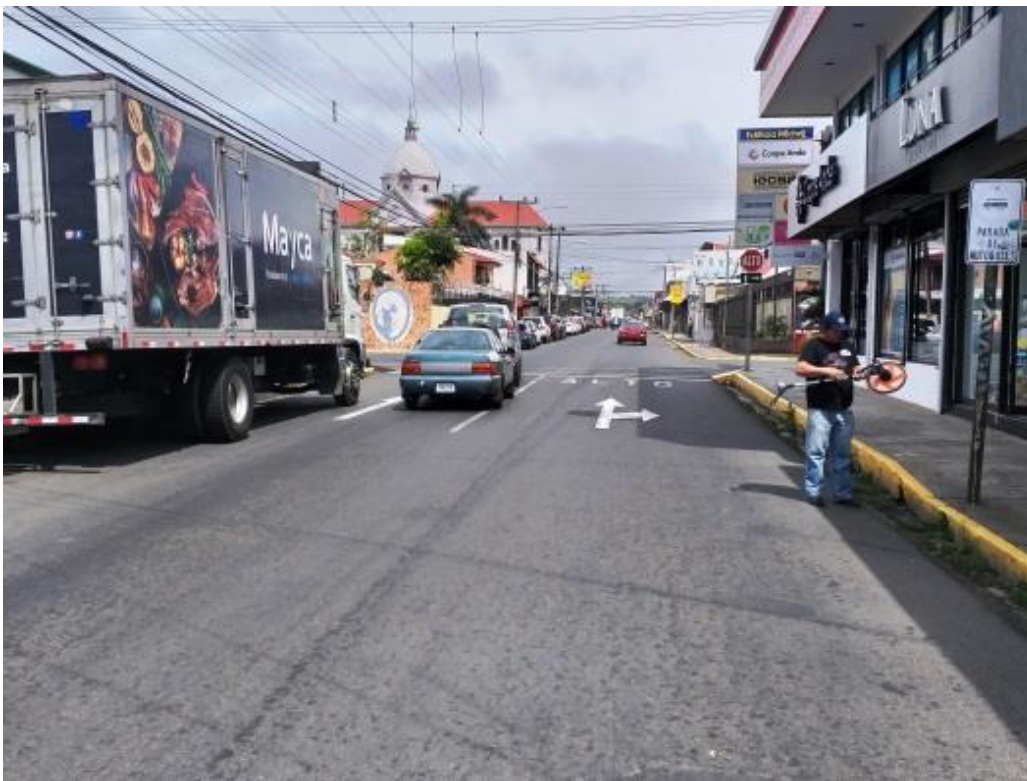
Existe un reductor de velocidad sobre la Avenida 2 a 30 m al oeste de la intersección, además, la señalización que se encuentra en el lugar corresponde a un ALTO, NO VIRAR A LA IZQUIERDA y PARADA DE AUTOBÚS sobre la Calle 1 y NO VIRARA A LA DERECHA y REDUCTOR DE VELOCIDAD sobre Avenida 2. La zona cuenta con aceras peatonales con accesos para personas con discapacidad y los anchos estándares, cumpliendo con lo estipulado en la Ley 7600. A continuación, se muestran imágenes de la zona de estudio:

Figura 2. Señalización vial sentido sur – norte

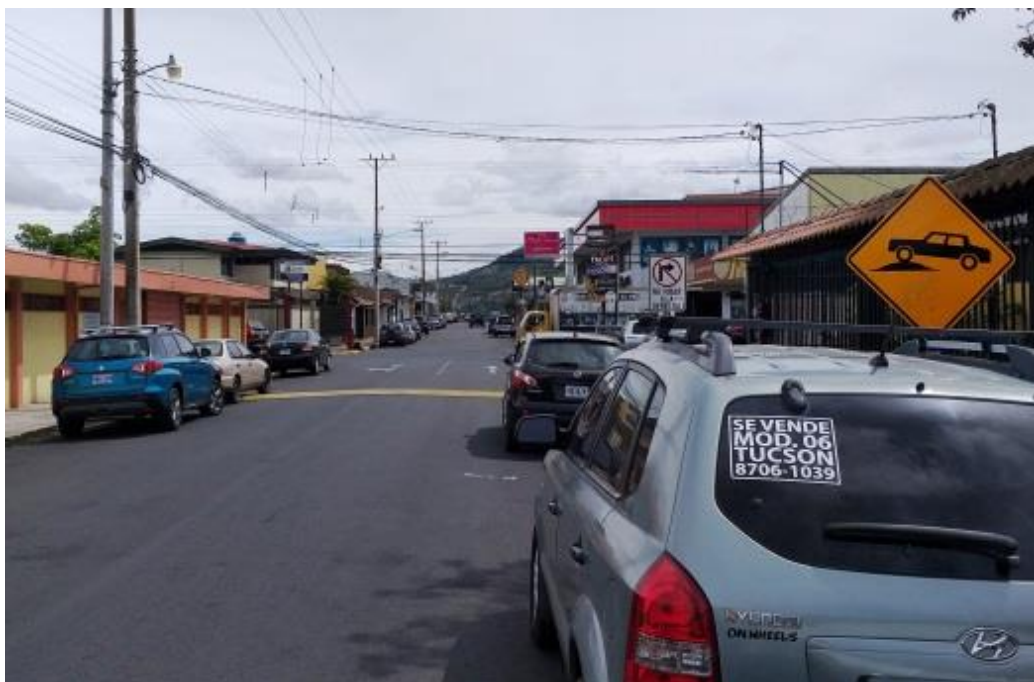
Figura 3. Señalización vial sentido oeste – este

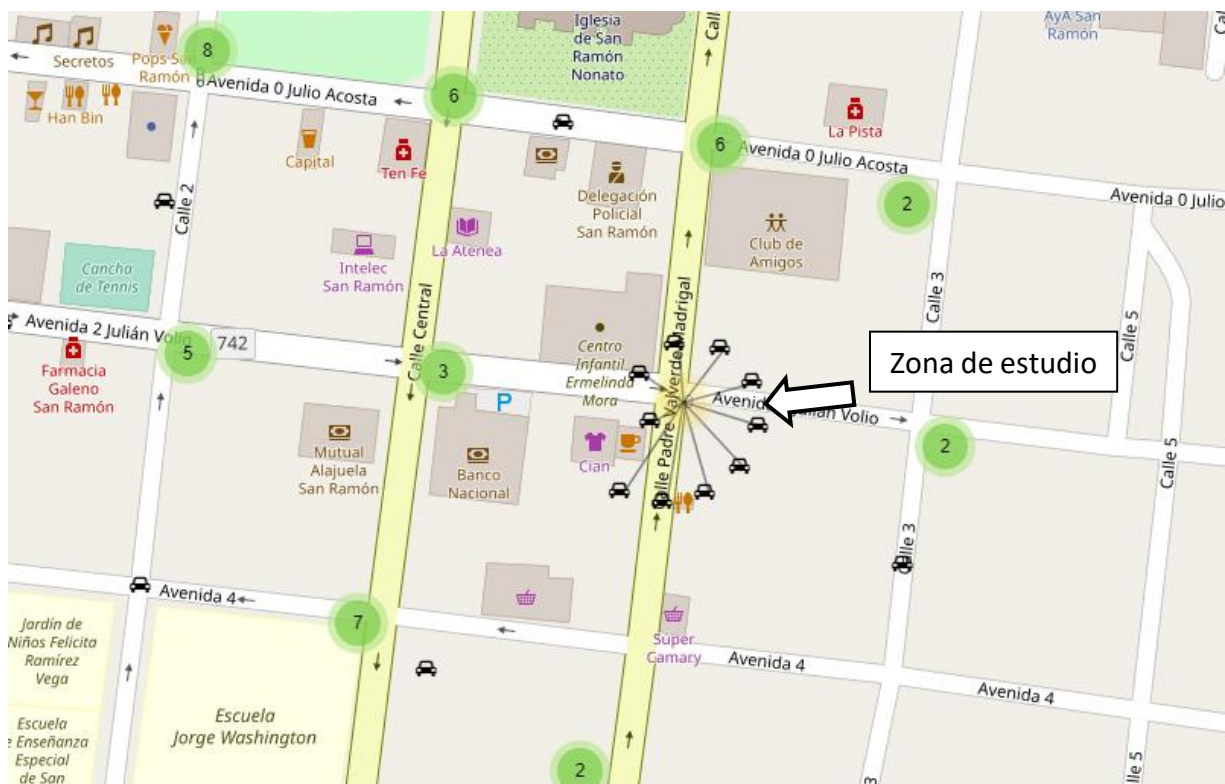
De la base de datos del mapa de accidentes con víctimas en Costa Rica, del Consejo de Seguridad Vial (COSEVI) del período 2013-2017, en la zona de estudio propiamente se registran 10 accidentes, como se muestra y se resume a continuación:

Figura 4. Mapa de accidentes en intersección sureste del Centro Ermelinda Mora en San Ramón
Fuente: datosabiertos.csv.go.cr

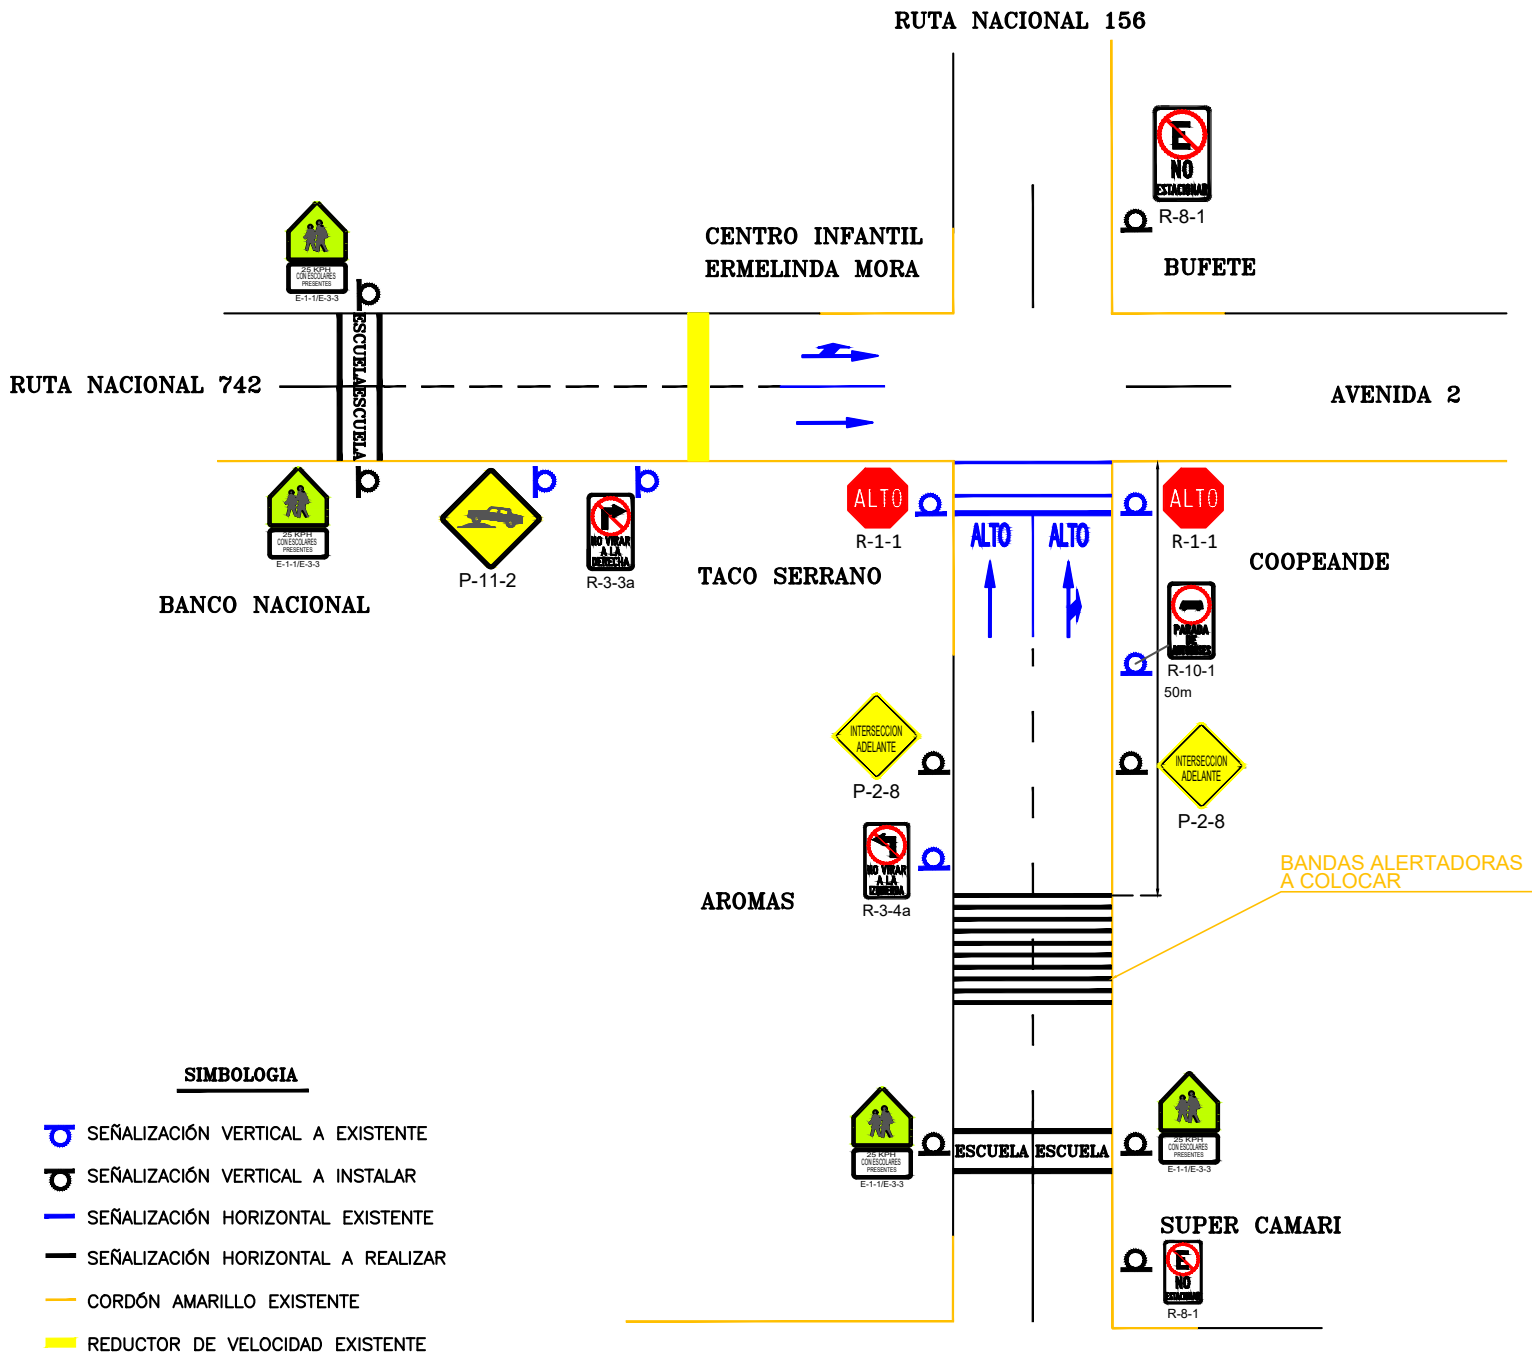
1 RUTA NACIONAL N°156 – SAN RAMÓN CENTRO
SIN ESCALA

- La zona de estudio requiere de una serie de señales para cumplir con lo establecido en el Manual (SIECA, 2014).
- La demarcación horizontal presenta deficiencias a nivel general, con faltantes y condiciones de mejoría.

Repintar la demarcación horizontal presente en la zona de estudio y de colocar la nueva señalización, de acuerdo a lo especificado en el **Anexo A**.

Demarcar la zona de estudio y de colocar la nueva señalización, de acuerdo a lo especificado en el **Anexo A**.
