# SEÑALES VERTICALES GEORREFERENCIADAS RUTA SECTORIZACIÓN TIBÁS, RUTA NACIONAL 5

DIRECCIÓN GENERAL DE INGENIERÍA DE TRÁNSITO  
DEPARTAMENTO DE SEÑALIZACIÓN VIAL

MOPT-03-05-01-0844-2022

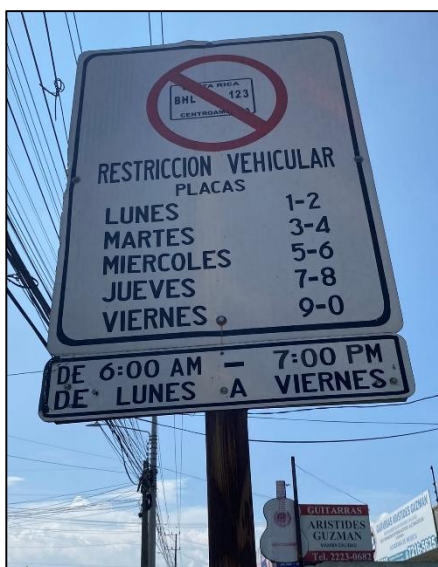
**Figura 7.** Señal vertical inventariada  
Fuente: Elaboración propia, 2022.

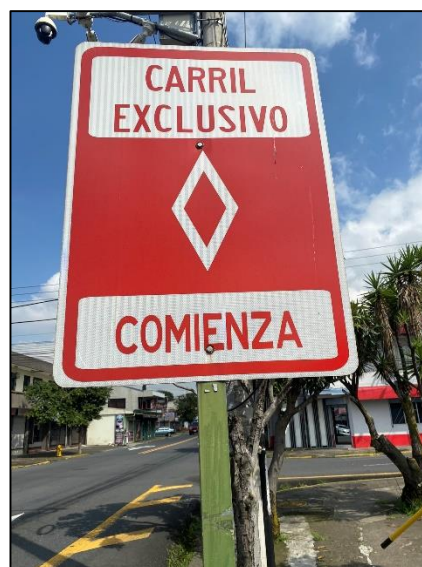
**Figura 8.** Señal vertical inventariada  
Fuente: Elaboración propia, 2022.

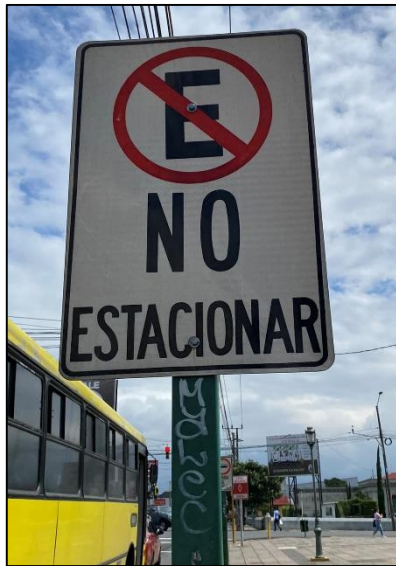
**Figura 9.** Señal vertical inventariada  
Fuente: Elaboración propia, 2022.

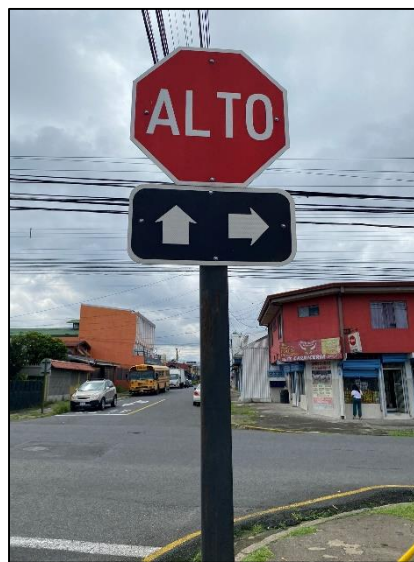
**Figura 10.** Señal vertical inventariada  
Fuente: Elaboración propia, 2022.

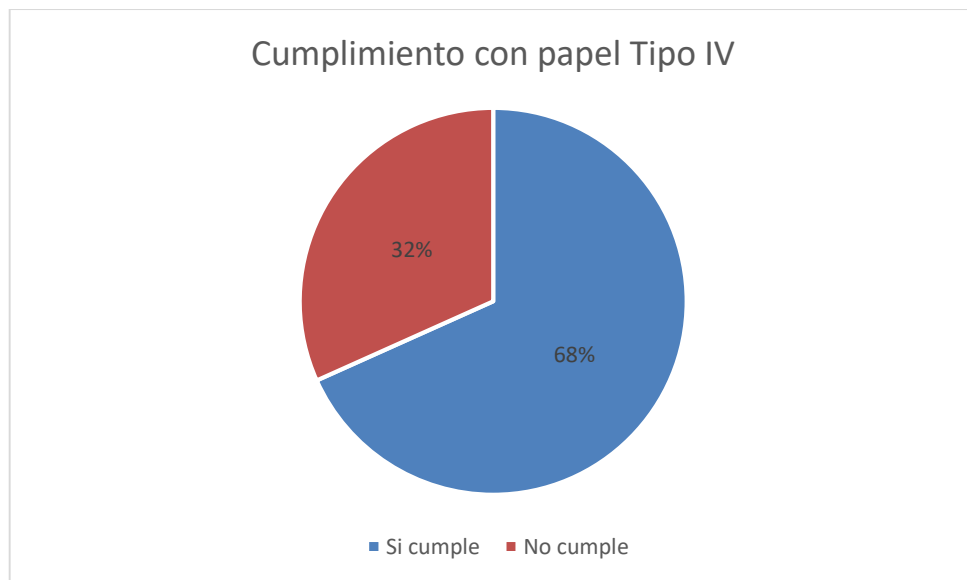
Figura 11. Cumplimiento con la norma INTE W36  
Fuente. Elaboración propia, 2022.

Del total de las 143 señales encontradas en campo, 39 señales verticales no cumplen con los valores mínimos establecidos para las láminas reflectivas Tipo IV. En la Figura 11 se muestra que 32 % de las señales no cumplen con el parámetro de reflectividad

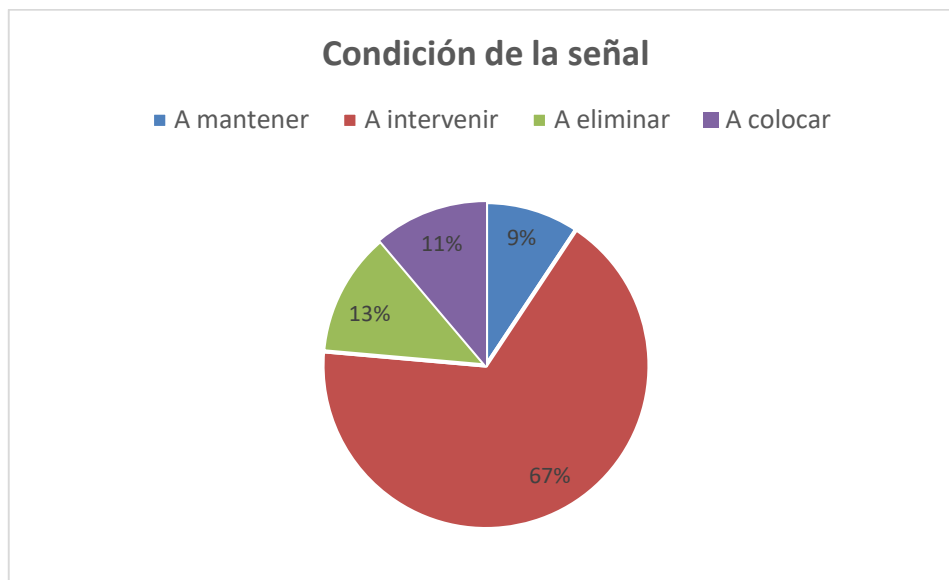
Figura 13. Estado general de las señales.  
Fuente. Elaboración propia, 2022.

Como se observa en la Figura 13, el 67 % de las señales georreferenciadas requieren ser intervenidas debido a que presentan condiciones desfavorables que hacen necesario su reemplazo; 13% de las señales se deben eliminar y tan solo el 9 % de las señales se encuentran en buen estado. El 11% de las señales no está colocada.

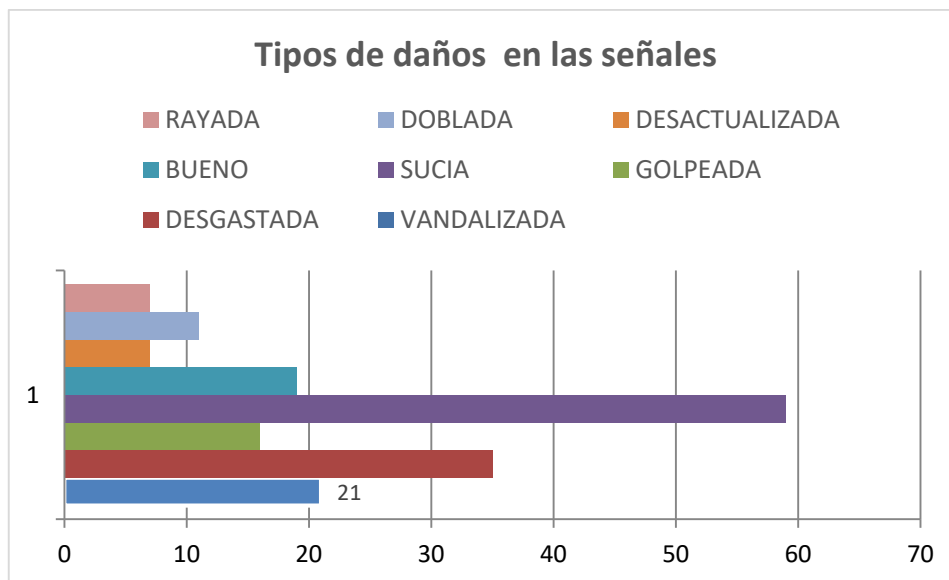
Figura 134. Estado general de las señales.  
Fuente. Elaboración propia, 2022.

Las señales verticales, además del parámetro de retroreflectividad, pueden ser evaluadas de acuerdo a lo que se observa en el sitio. En la Figura 14 se listan las principales características observadas en las señales y que son causa para que las mismas sean intervenidas. Cabe recalcar en este punto que gran cantidad de las señales inventariadas presentan más de una condición.

Como es posible determinar, la mayor cantidad de señales a intervenir es por suciedad, seguidamente de desgaste; estas condiciones están ligadas al tiempo que lleve de colocada la señal en el sitio, y por lo tanto la señal ha perdido el color en el papel retroreflectivo. Además, tenemos las señales golpeadas, dobladas y rayadas, con esto nos referimos a señales con daños físicos, y que además pueden no cumplir con la retroreflectividad, y por lo tanto requieren un cambio completo. Finalmente, se contabilizaron 21 señales vandalizadas mediante pintura en spray (graffiti) y con colocación de “stickers”.

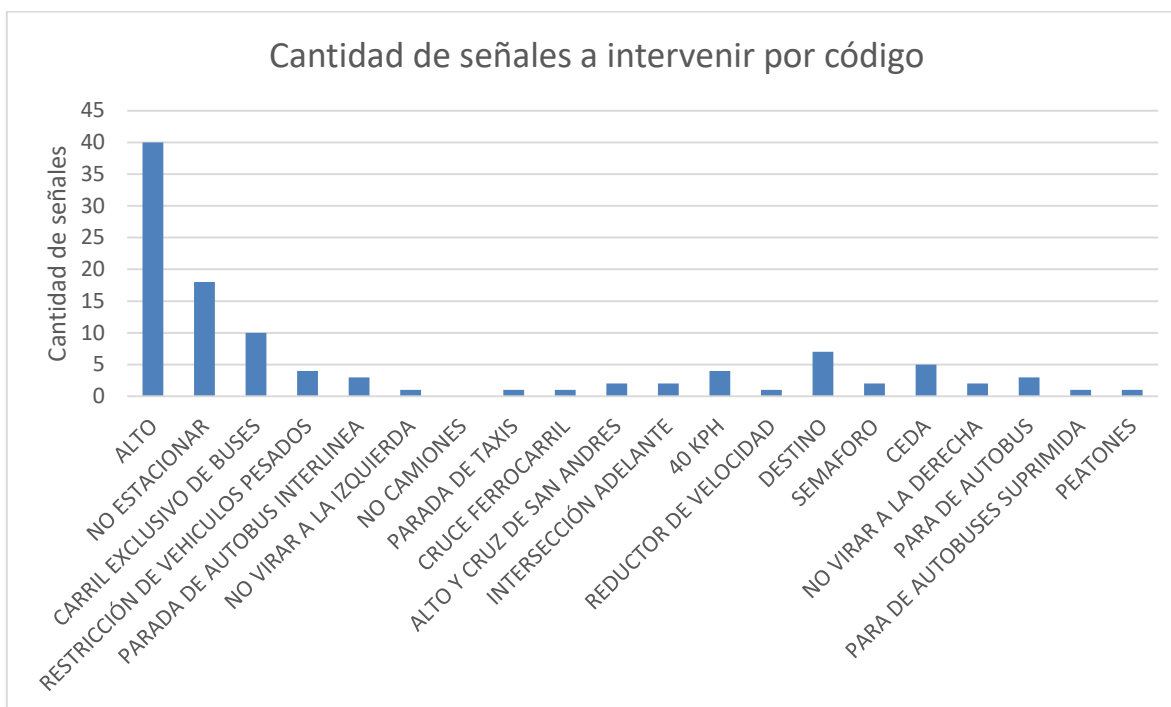
Figura 15. Cantidad de señales verticales a intervenir de acuerdo al código.  
Fuente. Elaboración propia, 2022.

En la figura 15, se presenta un gráfico con la cantidad de señales a intervenir por el código de señal. La señal de “ALTO” destaca en el gráfico como la señal que más requiere ser intervenida,

específicamente se deben intervenir 40 señales de “ALTO”, seguidamente se observan las señales de “No Estacionar” y del Carril Exclusivo de Buses. Se destaca en esta ruta las señales de destino, de las cuales la mayoría fueron instaladas en el año 2001, presentando una condición de alto desgaste y desactualización.
