# Estudio técnico de mejoramiento de señalización vial Platanillo de Barú, Ruta Nacional N° 243

MOPT-03-05-01-0829-2022

| Información técnica del documento | | |
|---|---|---|
| <b>3. Título</b><br>Estudio técnico para mejorar el señalamiento vial en Platanillo de Barú en Pérez Zeledón, sobre Ruta Nacional N° 243 | <b>4. Fecha del informe</b><br>Diciembre del 2022 | |

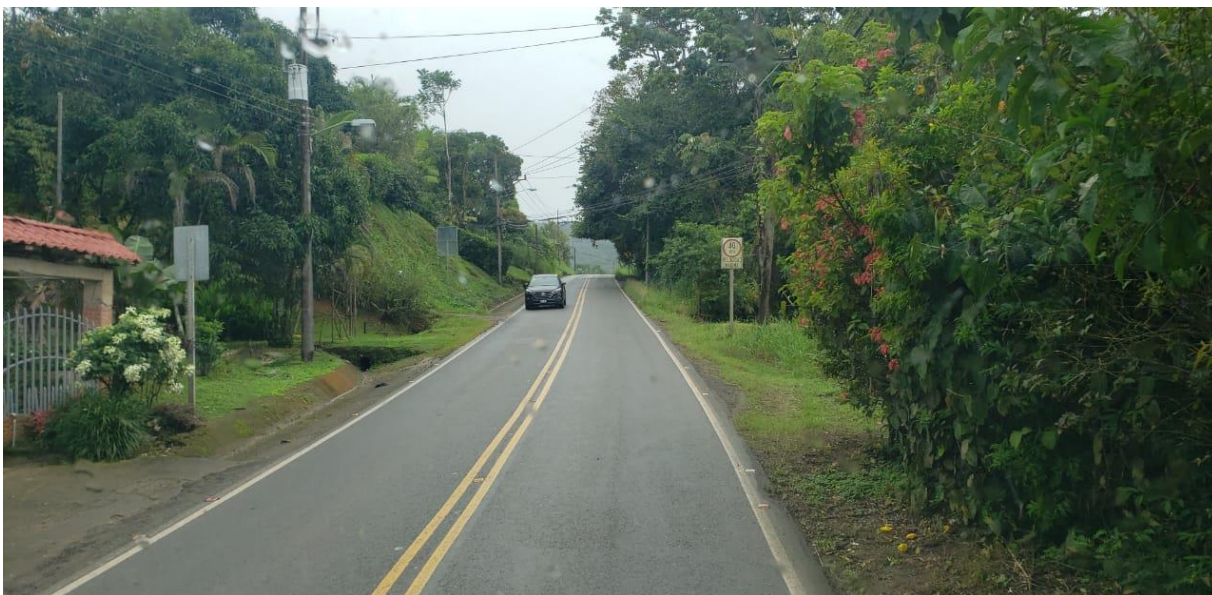
**Figura 2.** Demarcación de la vía y señalización de 40 km/h viniendo de Dominical

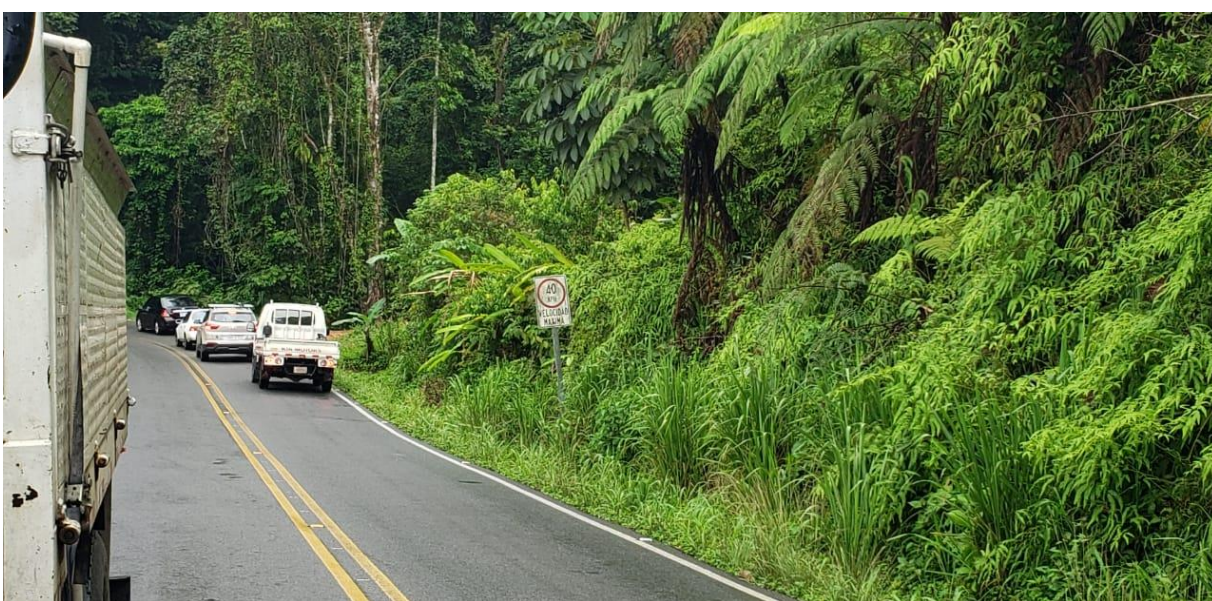
**Figura 3.** Demarcación de la vía y señalización de 40 km/h viniendo de Pérez Zeledón

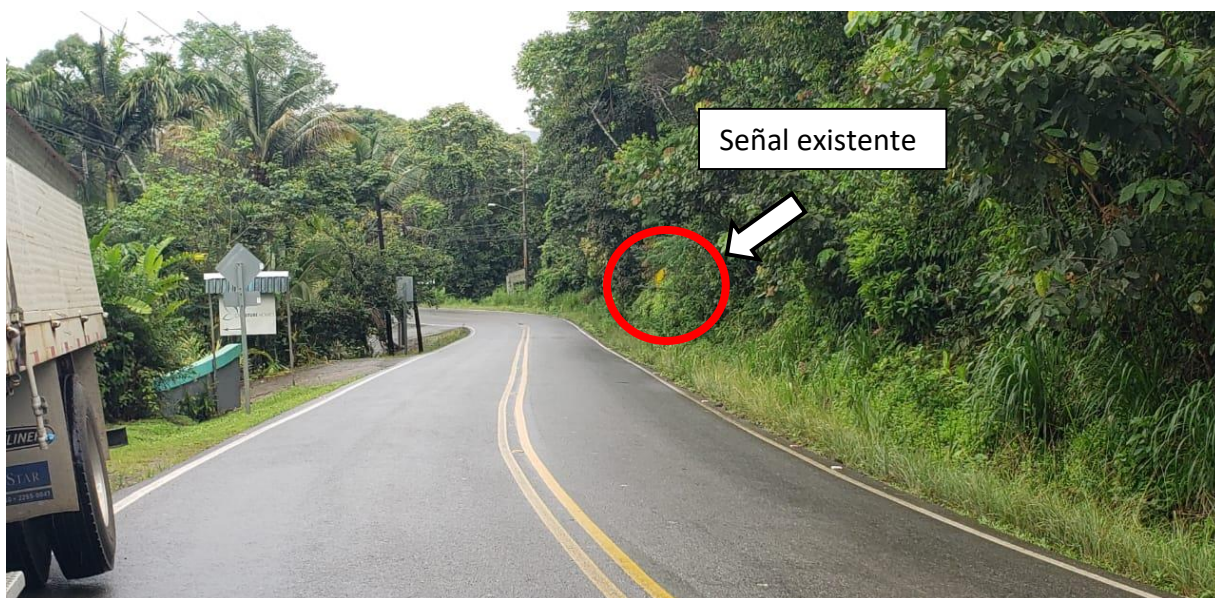
**Figura 4.** Demarcación de la vía y señalización de zona escolar viniendo de Pérez Zeledón

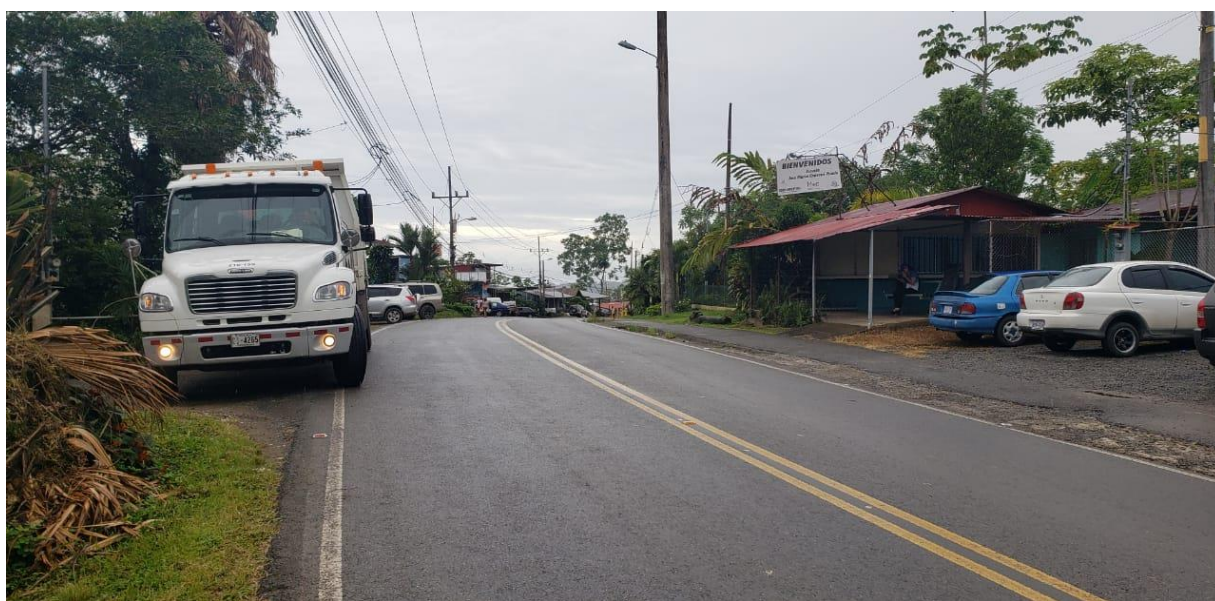
**Figura 5.** Tramo de carretera frente a la Escuela José María Chaverri Picado

Al frente de la escuela se midieron velocidades del percentil 85, para determinar la velocidad de operación, durante horas de la mañana (9:30 am a 10:15 am), y se determinó un valor de 60 km/h, lo que refleja un problema de seguridad vial al sobrepasar por 20 km/h el límite establecido. A continuación, se resumen las velocidades tomadas en campo:

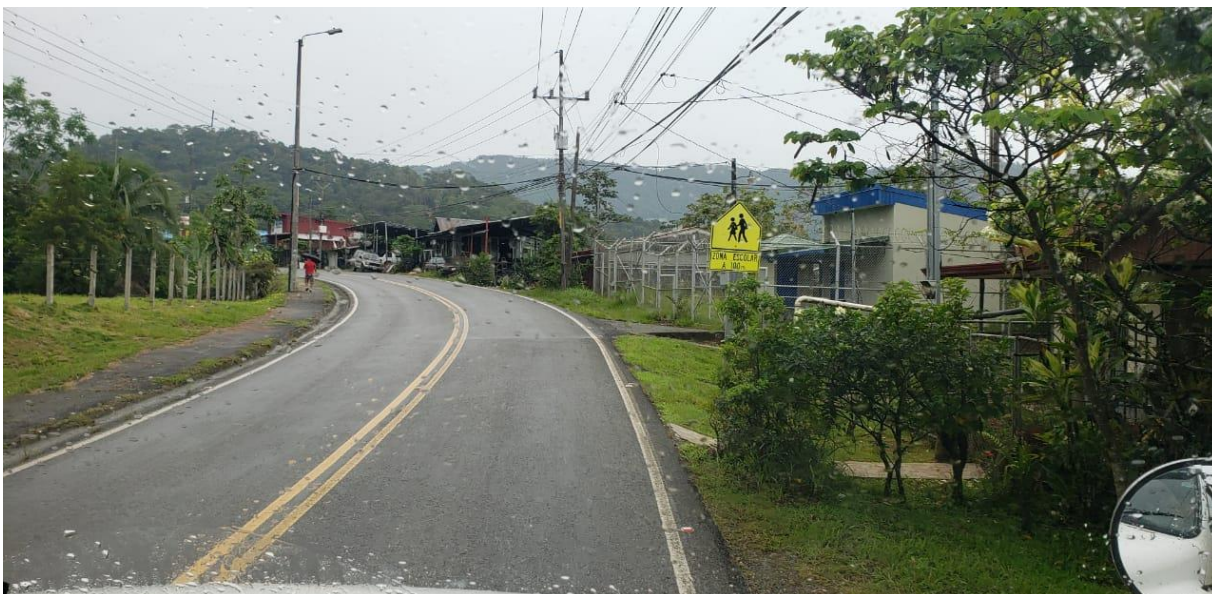
**Figura 6.** Demarcación de la vía y señalización de zona escolar viniendo de Dominical

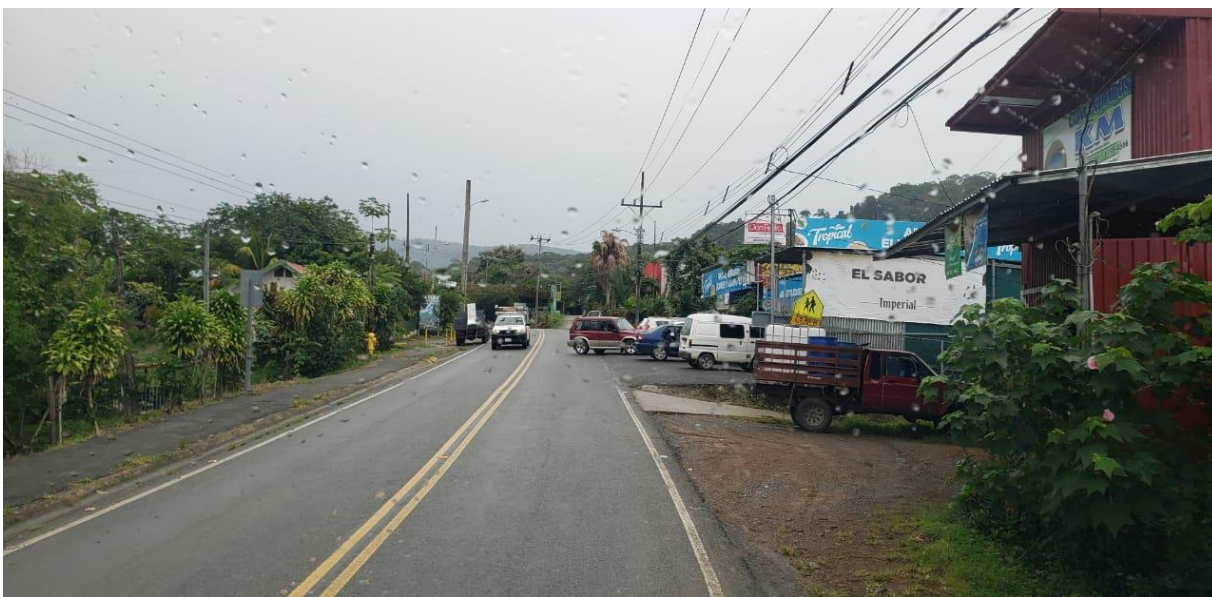
**Figura 7.** Demarcación de la vía y señalización de zona escolar viniendo de Dominical

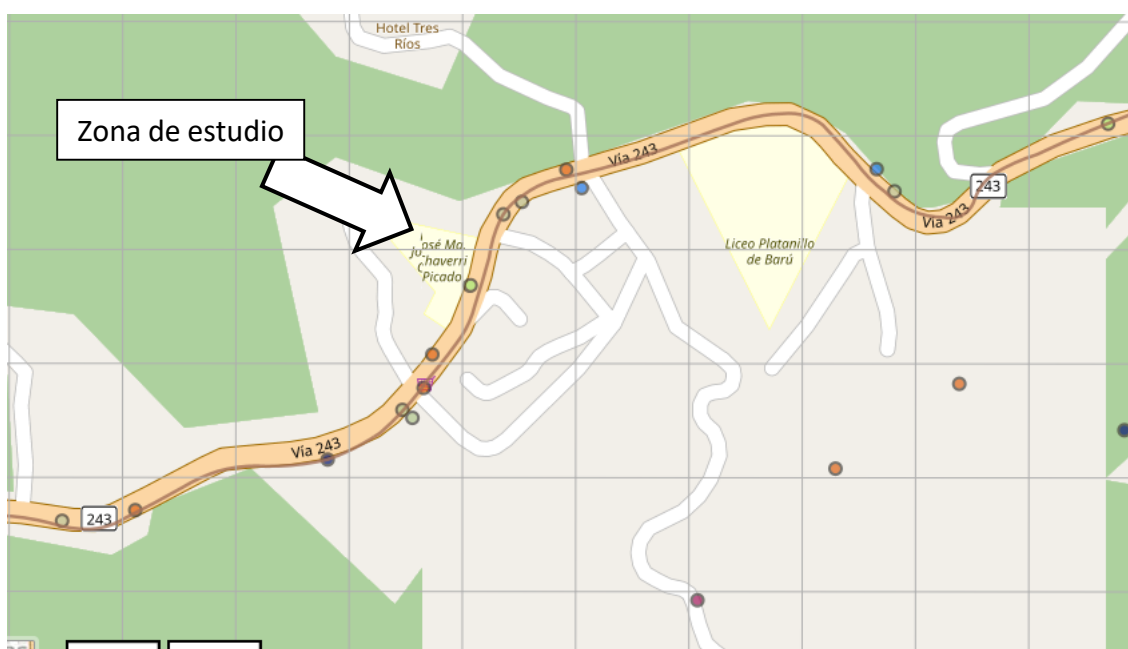
De la base de datos del mapa de accidentes con víctimas en Costa Rica, del Consejo de Seguridad Vial (COSEVI) del período 2012-2020, en las cercanías de la zona de estudio propiamente se registran 8 accidentes, como se muestra y se resume a continuación:

**Figura 8.** Mapa de accidentes cerca de la Escuela José María Chaverri Picado en Barú

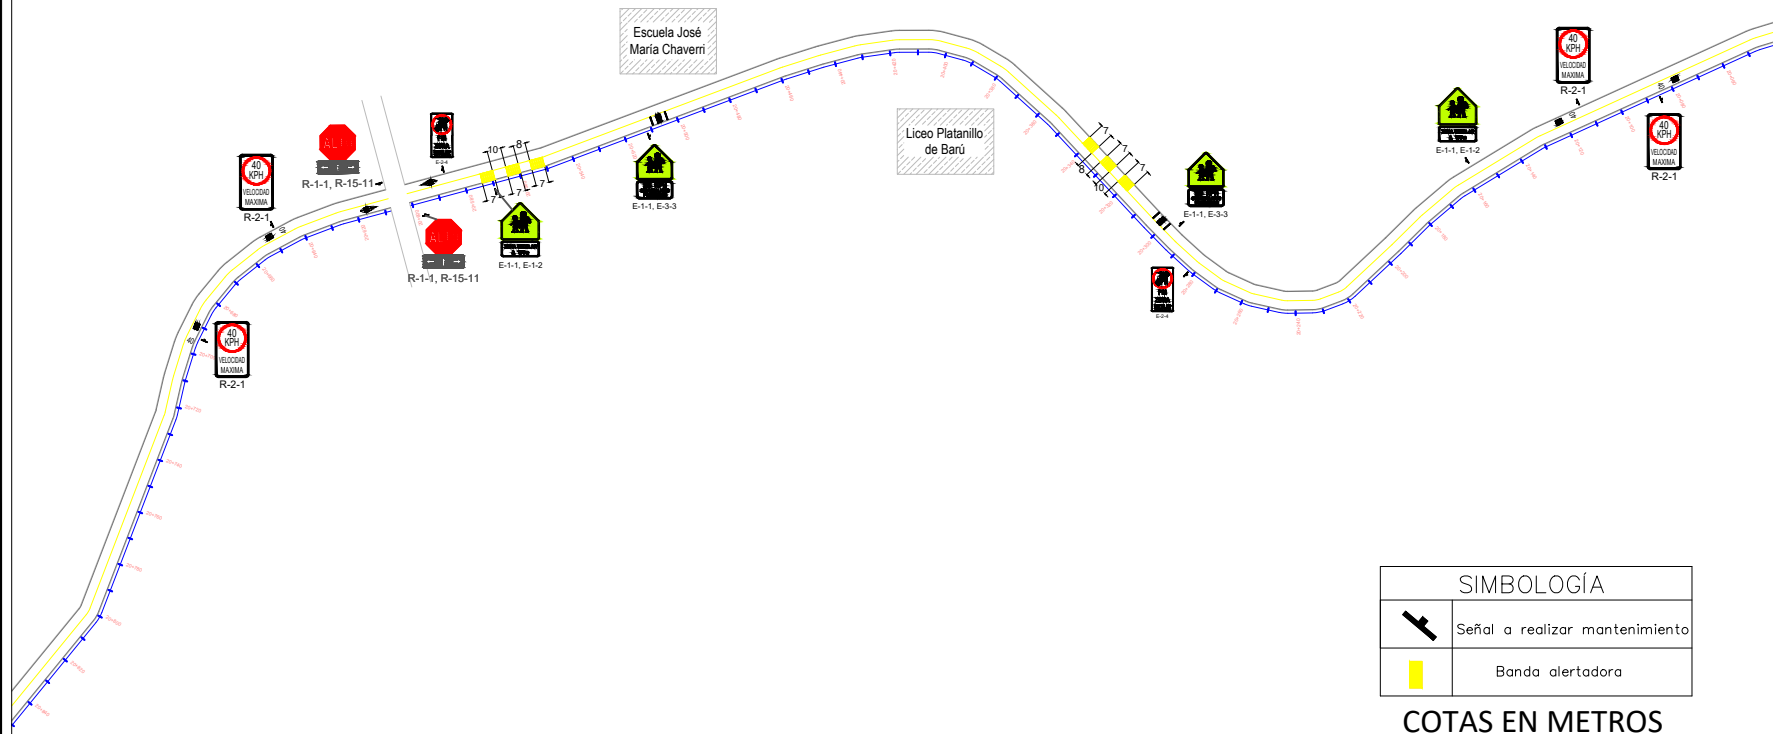
## **5.1 Anexo A.** Croquis del señalamiento vertical y demarcación horizontal

De la visita al lugar, se pudo determinar que existen faltantes de demarcación horizontal con respecto a la velocidad máxima definida y las zonas escolares, además, de que las señales existentes requieren de mantenimiento al estar rodeadas de vegetación que impide su visibilidad o se encuentran con los postes golpeados o con suciedad en las láminas, por último, se determinó un problema de rebase en la velocidad máxima establecida que se evidenció en las tomas de velocidades.

Completar la demarcación horizontal presente en la zona de estudio de zonas escolares y velocidades reglamentarias, además, de darle mantenimiento al señalamiento vertical presente, de acuerdo a lo especificado en el **Anexo A**.

La colocación de bandas alertadoras, de acuerdo a lo especificado en el **Anexo A**.
