# **ANÁLISIS DE SEGURIDAD VIAL INTERCAMBIO RUTA NACIONAL N°32 Y RUTA NACIONAL N° 101, LLORENTE DE TIBÁS.**

DIRECCIÓN GENERAL DE INGENIERÍA DE TRÁNSITO  
DEPARTAMENTO DE ESTUDIOS Y DISEÑOS

Ficha técnica del documento		
1. Número de Informe: MOPT - 03 - 05 - 01 - 0249 - 2023	2. Número de Expediente: ED-EB-23-0093	
3. Título: Análisis de seguridad vial intercambio ruta Nacional N°32 y Ruta Nacional N° 101, Llorente de Tibás.	4. Fecha del Informe: mayo de 2023

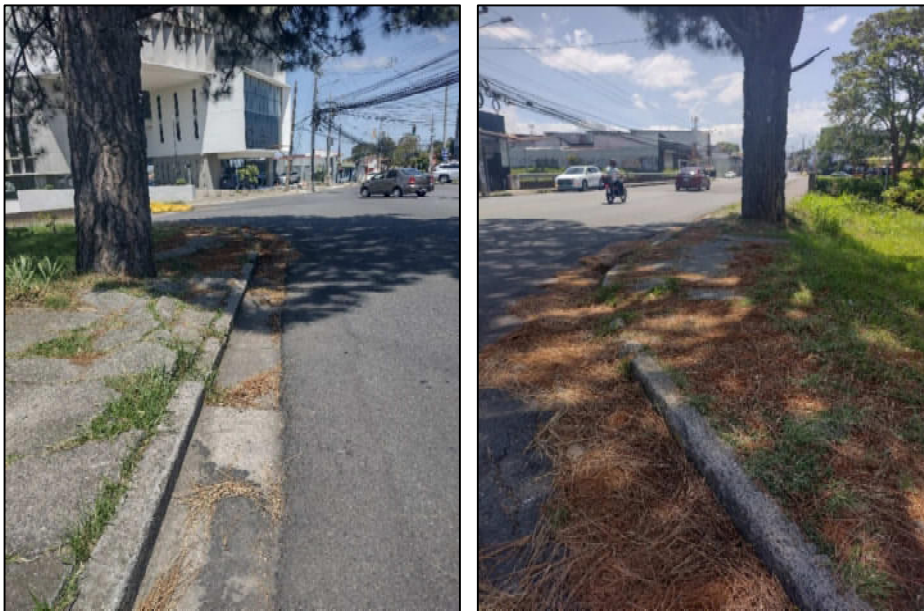
Imágenes 2 y 3. Vista de zona desde el lado este y oeste.

La petitoria se basa en realizar el análisis de las condiciones de seguridad vial en la margen en donde se localiza un árbol (pino hondureño) cercano a la calzada. En las siguientes imágenes se muestran las condiciones existentes.

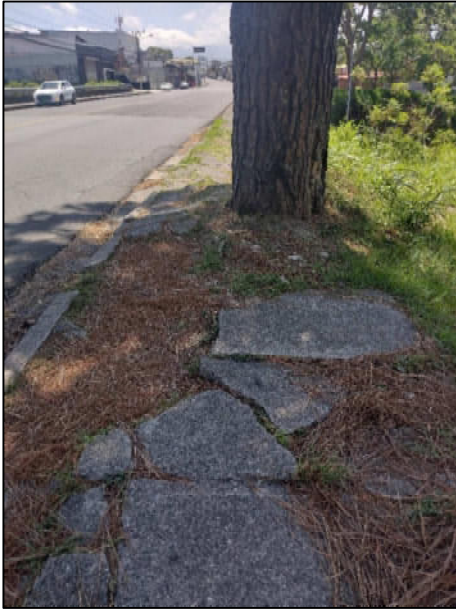
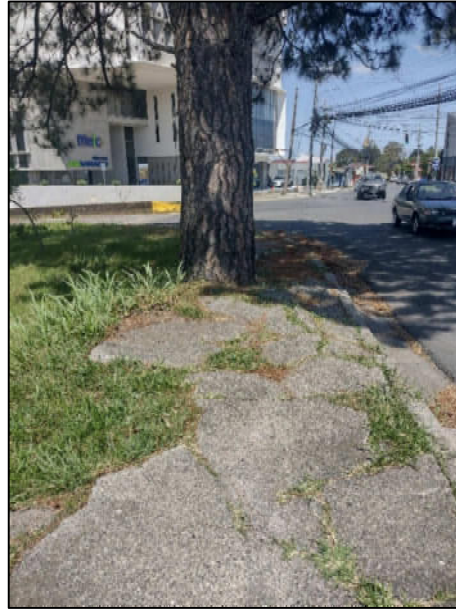
Imágenes 4 y 5. Espacio disponible y estado de acera.

El árbol se encuentra en la zona de circulación peatonal, en donde queda un espacio de aproximadamente de 1,05 m de ancho de espacio libre, pero las raíces han fractura la estructura de acera, no permitiendo la circulación de peatones sobre ella ya que puede ocasionar caídas y resbalones.

- La acera está en muy mal estado debido a las raíces del árbol las cuales fracturaron el concreto.
- El espacio libre en la acera es menor al solicitado según la Ley 7600, debido al tronco del árbol.
- El árbol está clasificado como un obstáculo fijo y se encuentra en la zona libre mínima necesaria en caso de salida de la vía y puede ocasionar un accidente normal.
- En la zona en estudio se requiere reducir la posibilidad de ocurrencia de accidentes catalogados como graves, por lo que se requiere colocar barreras de contención en la zona de aproximación al puente.
- Debido a las condiciones y metodología del Manual de Márgenes Seguras se requiere una barrera con un nivel de contención del tipo "N2" o "TL2" según la norma.

- Colocar una barrera de contención en la zona de aproximación al puente con un nivel de contención del tipo "N2" o "TL2" con una terminal absorbente de energía, como se muestra en el esquema adjunto.
- Se debe eliminar el árbol y hacer la acera bajo los principios que promueve la Guía Práctica de Diseño de Aceras.

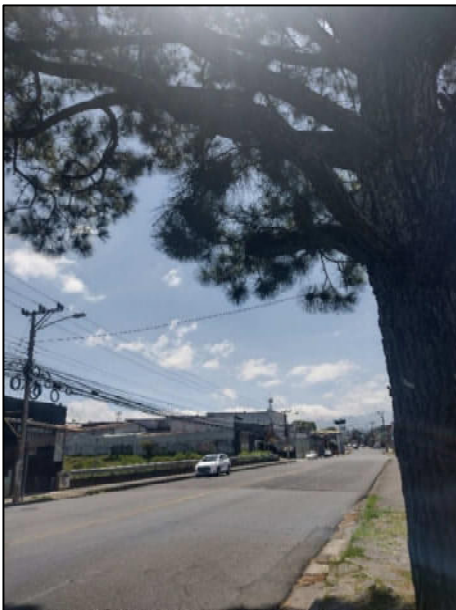
Imagen 6. Ramas del pino hondureño.

Las ramas del árbol irrumpen la vía, por lo que vehículos de dimensiones mayores pueden colisionar con esas ramas, lo que puede ocasionar algún tipo de accidente o inconveniente como se muestra en la siguiente imagen.

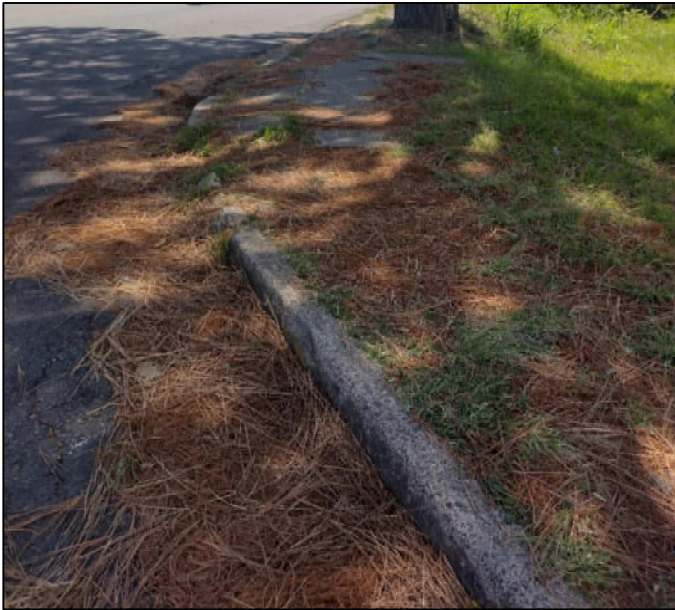
Imagen 7. Acumulación de desechos del pino hondureño.

Aunado al deterioro de la acera hay una acumulación de acículas (hojas del pino) tanto en acera, caño y parte de la calzada lo que provoca el no uso de dicha zona e invadir la calzada por parte de los peatones.

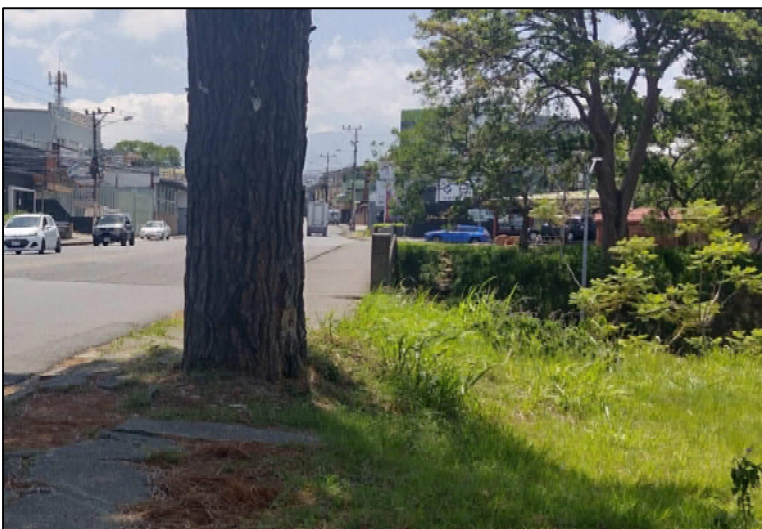
Imagen 7. Aproximación al puente.

En la zona adyacente al árbol es la zona de aproximación a la plataforma del puente, que pasa sobre la Ruta Nacional N° 32.

Tomando en consideración lo que dicta el Manual de Seguridad vial las zonas de aproximación al puente y un objeto mayor a 0,1 m de ancho son un posible peligro en caso de pérdida de control, salida de la vía y caída a la ruta 32 y/o colisión con el árbol, el Manual de Seguridad vial nos remite al Manual SCV, Guía para el Análisis y Diseño de Seguridad Vial de Márgenes de Carreteras para el respectivo tratamiento de dicho hallazgo.

Hallazgos Encontrados			
Descripción	Nivel de riesgo	Tipo de accidente	Gravedad
Zona de aproximación a puente	Alto	Caída e invasión de vía con terceros	Grave para terceros
Árbol	Normal	Colisión con el elemento fijo	Normal

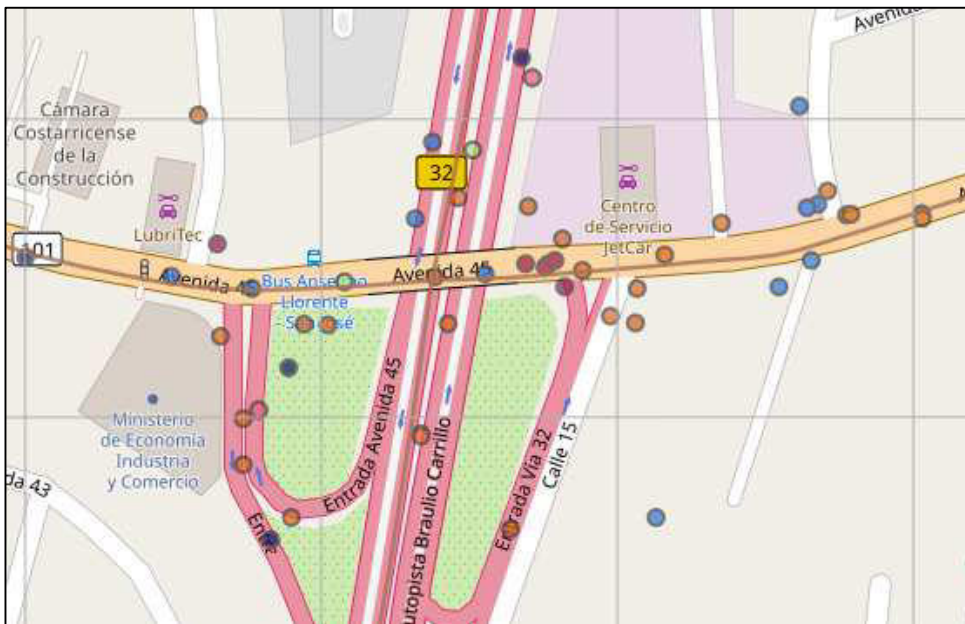
Imagen 9 Accidentes reportados (2016-2020).  
 Fuente. Visor cartográfico Cosevi.

Es importante destacar que entre los tipos de accidentes se contabiliza una colisión con objeto fijo y una salida de la vía, los otros eventos se refieren a colisión entre vehículos tipo automóvil y/o motocicletas.
