Estudio técnico colocación de reductores de velocidad en General Viejo en Pérez Zeledón, sobre Ruta Nacional N° 322

DIRECCIÓN GENERAL DE INGENIERÍA DE TRÁNSITO
DEPARTAMENTO DE REGIONALES

Ficha técnica del documento		
1. N° Informe MOPT-03-05-01-0519-2022	2. N° de Expediente RE-PZ-EB-22-0205	
3. Título Estudio técnico de colocación de reductores de velocidad en General Viejo de Pérez Zeledón, sobre Ruta Nacional N° 322	4. Fecha del informe Julio del 2022

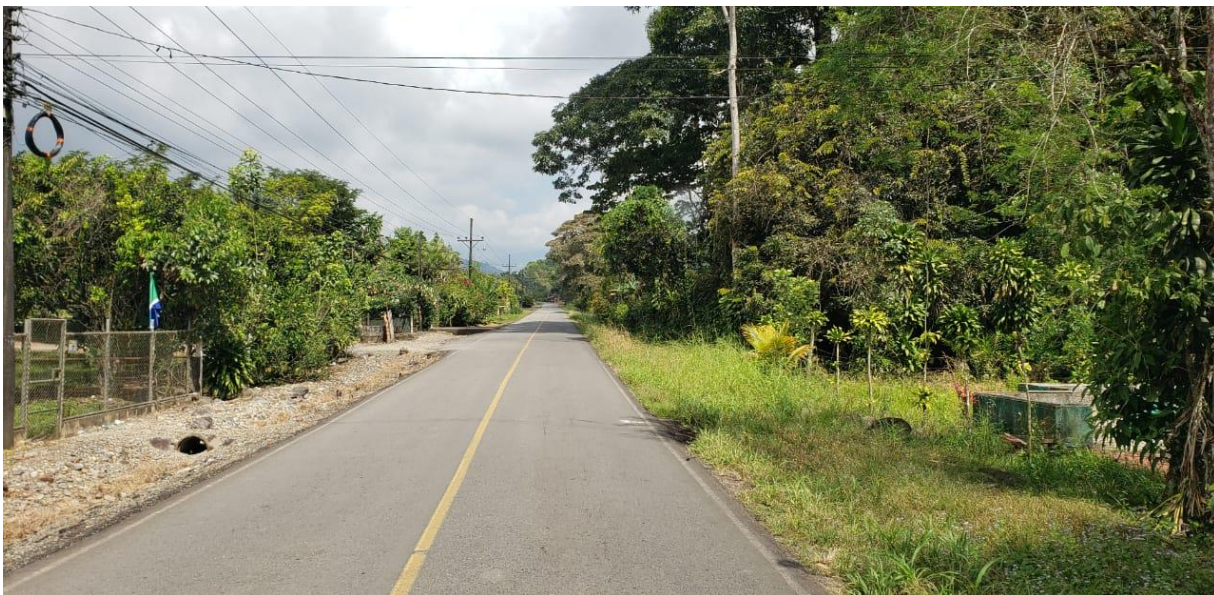
Figura 2. Tramo de zona de estudio, sentido hacia General Viejo

Dicho tramo se encuentra en asfalto en buen estado y con un ancho de vía promedio de 5.2 m, con señalamiento vertical de velocidad máxima de 60 km/h presente, demarcación de línea continua de centro y líneas de borde con deterioro visible. Cuenta con 2 carriles (uno por sentido de circulación de 2.6 m cada uno) y con una pendiente máxima de 3%. El tránsito promedio diario anual (TPDA) es de 1621 automotores donde predominan los vehículos livianos (70%), vehículos de carga liviana (23.33%) y el restante (6.67%) de vehículos pesados (Anuario de Tránsito, 2021). La zona no cuenta con aceras peatonales. A continuación, se muestran imágenes de la zona de estudio:

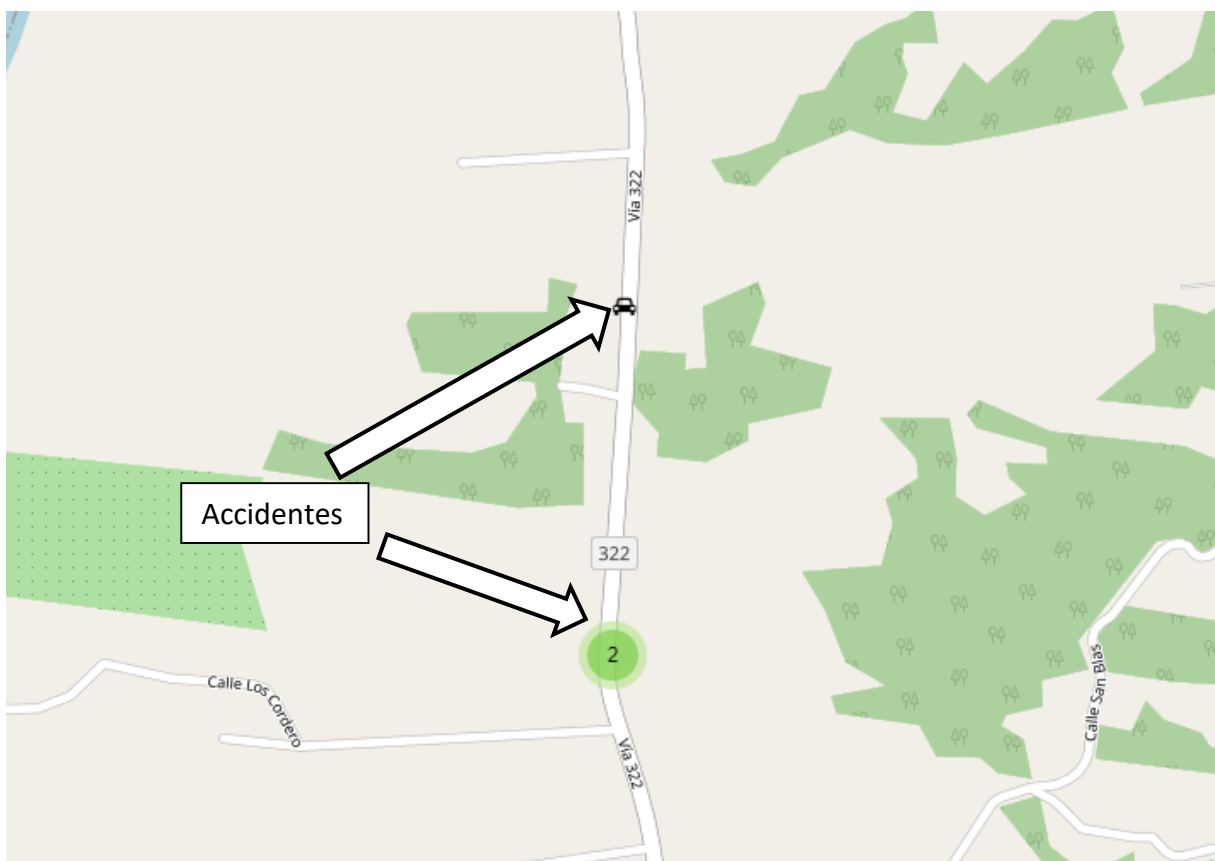
Figura 4. Mapa de accidentes en General Viejo de Pérez Zeledón
Fuente: datosabiertos.csv.go.cr

De la base de datos del mapa de accidentes con víctimas en Costa Rica, del Consejo de Seguridad Vial (COSEVI) del período 2013-2017, cerca de la zona de estudio se registran accidentes 3 accidentes, como se muestra a continuación:

Año	Clase de accidente	Tipo de accidente
2014	Con muertos o graves	Colisión con objeto fijo
2015	Solo heridos leves	Salió de la vía
2016	Con muertos o graves	Colisión con motocicleta
