# “ESTUDIO DE TRANSITO PARA SEÑALIZAR CALLE BONILLA, ESPECÍFICAMENTE FRENTE A CENTROS EDUCATIVOS”

DIRECCIÓN GENERAL DE INGENIERÍA DE TRÁNSITO  
DEPARTAMENTO DE ESTUDIOS Y DISEÑOS

MOPT-03-05-01-0238-2023

| Ficha técnica del documento | | |
|---|---|---|
| 11. Resumen<br>Se realiza un estudio de tránsito para revisar la señalización tanto vertical como horizontal de Calle Bonilla, específicamente en el sector donde se localizan los Centros Educativos Anglo, Victoria y Yaba en Concepción de La Unión, Cartago. | | |

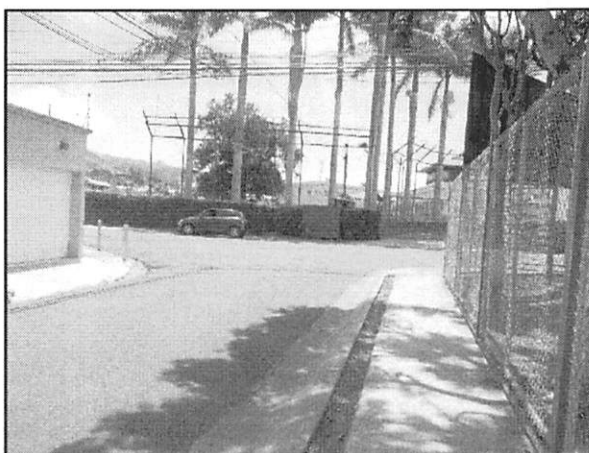
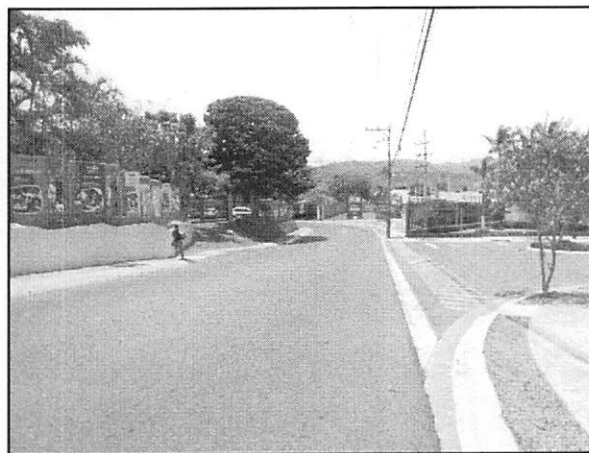
Imágenes 2 y 3 Zona de estudio.

El material de la superficie de rodamiento se compone de una carpeta asfáltica, la cual se encuentra en buen estado. En cuanto a la señalización vial vertical existente, se encuentra ausente en toda la zona de estudio, la demarcación sobre la vía se encuentra ausente, se observa que existe demarcación para prohibir el estacionamiento, la cual está en condiciones regulares, y se observa un reductor de velocidad el cual no está debidamente señalado.

Las aceras se encuentran en buenas condiciones, la cuales pueden movilizar a todo tipo de peatón, no poseen la guía táctil para las personas no videntes, se observa que en los alrededores existen rampas en las esquinas de las aceras para facilitar el acceso a las personas con capacidades reducidas o adultos mayores, el único sector donde no se observa acera es donde se localiza el centro educativo YABA.

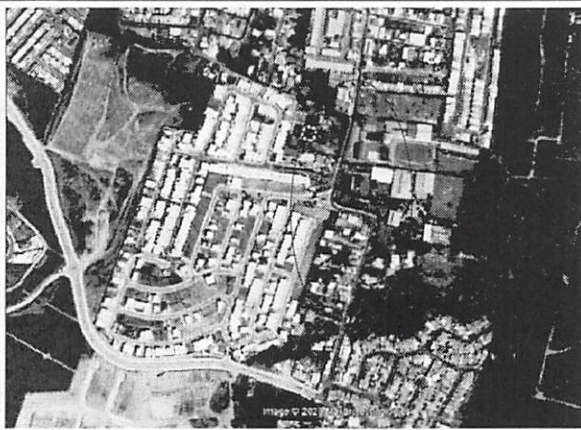
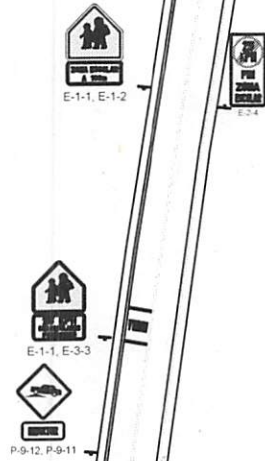
REDUCTOR DE VELOCIDAD EXISTENTE

- a. Realizar el trámite respectivo para que se le esté dando mantenimiento regular a las aceras en los alrededores de los centros educativos localizados en Calle Bonilla, y que se construya la acera faltante frente al Centro Educativo YABA, ya que es importante para ofrecer seguridad a los peatones. Estas aceras deben de estar de acuerdo con lo estipulado en los artículos 75 y 76 de la ley N° 7794 del Código Municipal, además deberán de ser accesibles de acuerdo con la Ley N°7600.
- b. Llevar a cabo el trámite respectivo para dar mantenimiento a la demarcación de la línea de centro, las flechas direcciones y las líneas de paro con su respectivo alto en las intersecciones, la demarcación de amarillo del cordón amarillo para prohibir el estacionamiento y los 10 metros en las esquinas de las intersecciones, como se

muestra en el diagrama adjunto, esta demarcación deberá de cumplir con los diseños y especificaciones técnicas establecidas en el Manual Centroamericano de Dispositivos Uniformes de Control de Tránsito.

- c. Se deberá de instalar las siguientes señales verticales, como se recomienda en el diagrama adjunto, estas deben de cumplir con los diseños y especificaciones técnicas establecidas en el Manual Centroamericano de dispositivos Uniformes de Control de Tránsito.

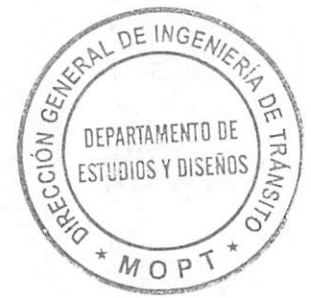
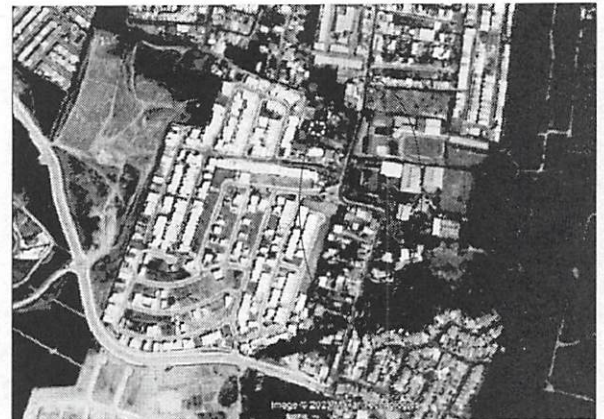
REDUCTOR DE VELOCIDAD  
EXISTENTE
