ESTUDIO TÉCNICO DISEÑO DE SEÑALIZACIÓN DEL PUENTE RÍO FORTUNA SOBRE LA RUTA NACIONAL N° 141

DIRECCIÓN GENERAL DE INGENIERÍA DE TRÁNSITO
DEPARTAMENTO DE REGIONALES

Ficha técnica del documento		
1. N° Informe MOPT-03-05-01-0150-2022	2. N° de Expediente RE-SC-EB-21-0023	
3. Título Análisis técnico para el diseño de señalización vial del puente Río Fortuna sobre la Ruta Nacional N° 141.	4. Fecha del informe Marzo del 2022

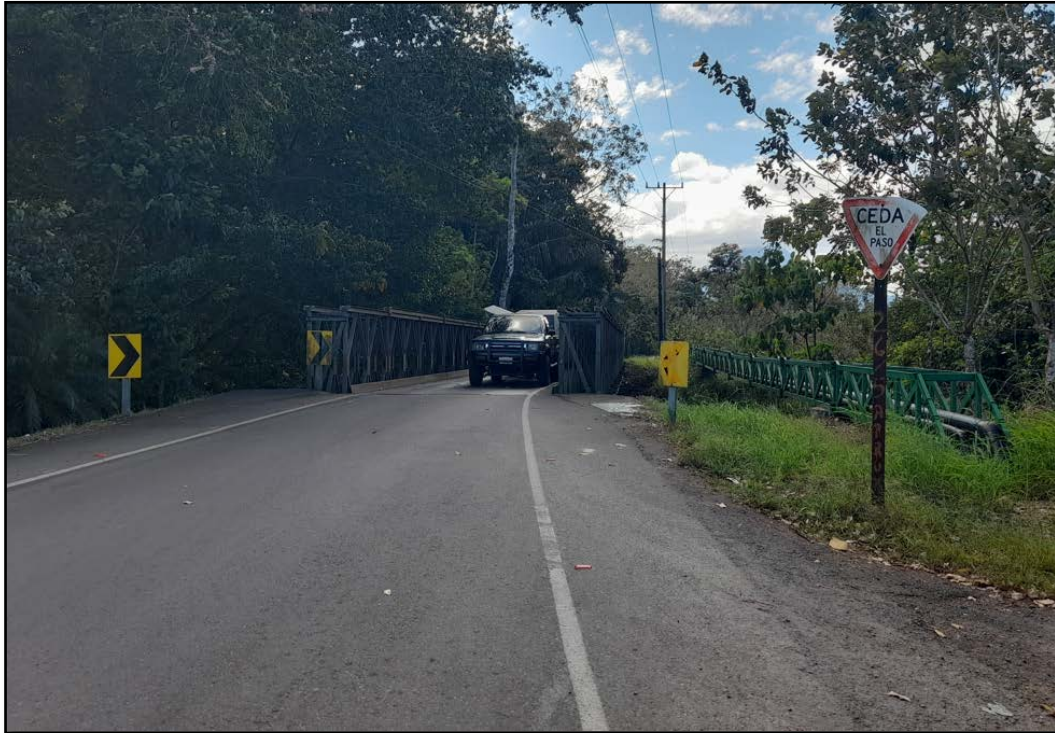
Figura 2. Zona de estudio, sentido Los Ángeles – El Tanque

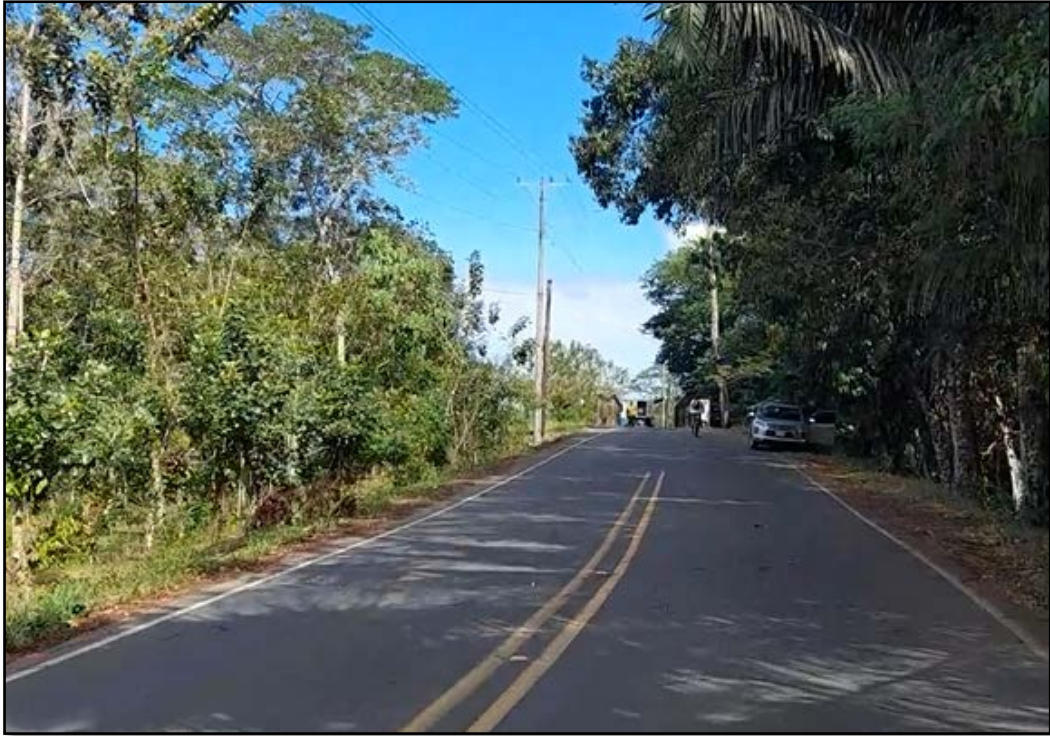
Figura 3. Zona de estudio, sentido El Tanque – Los Ángeles

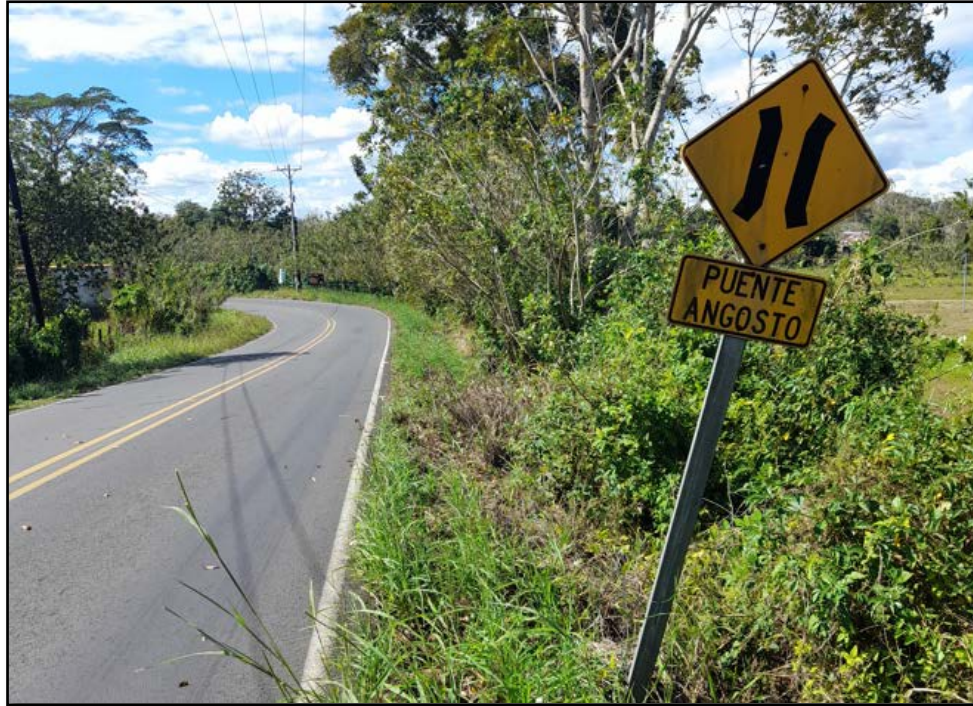
Figura 4. Señal de PUENTE AGOSTO en sentido Los Ángeles – El Tanque

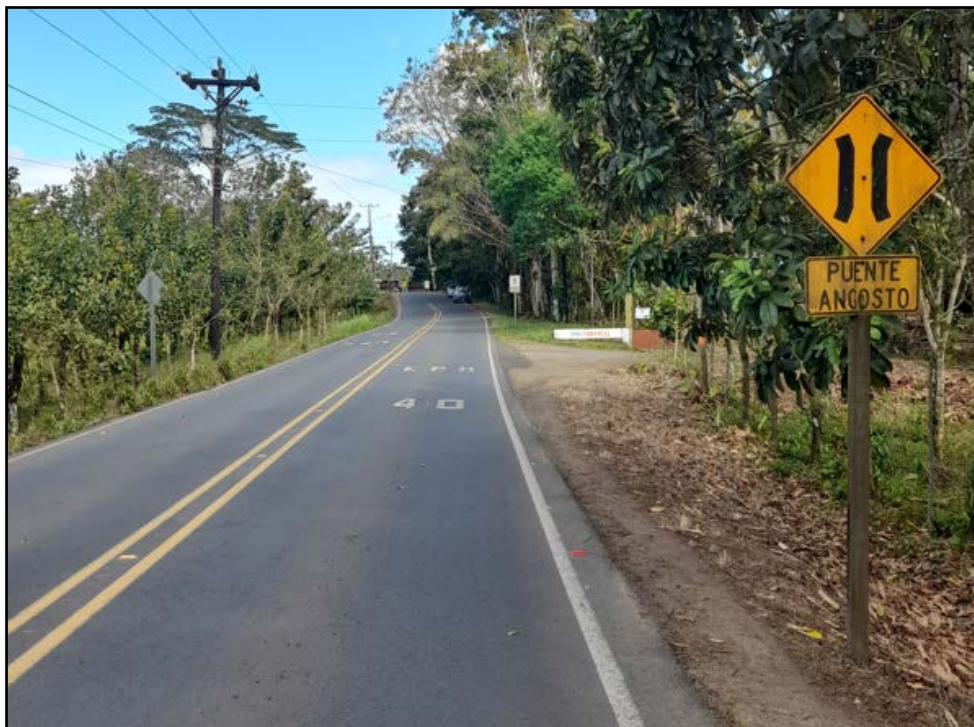
Figura 5. Señal de PUENTE AGOSTO en sentido El Tanque – Los Ángeles

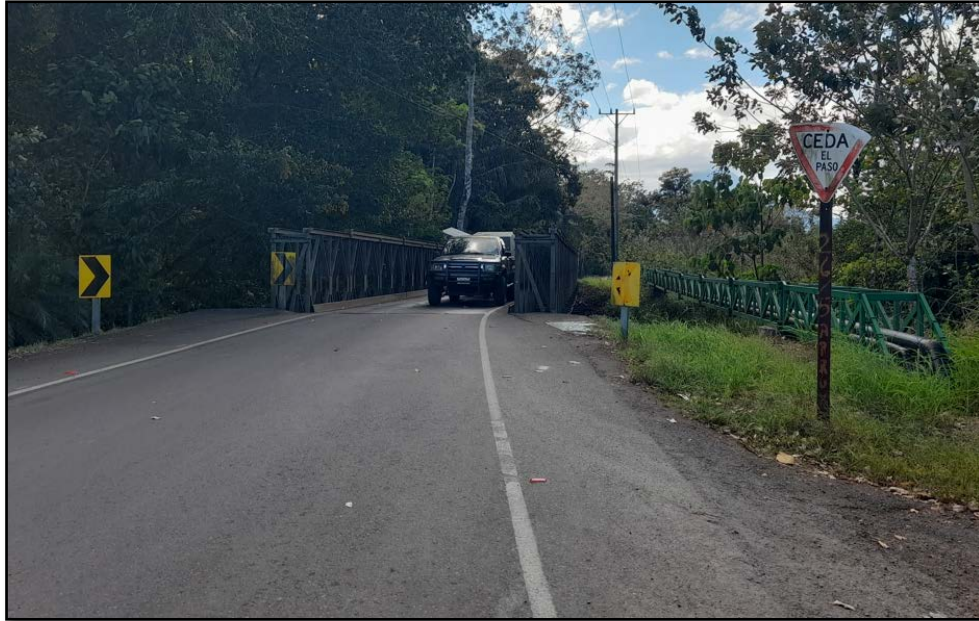
Figura 6. Señales tipo CHEVRON y señal de CEDA EL PASO en sentido Los Ángeles – El Tanque

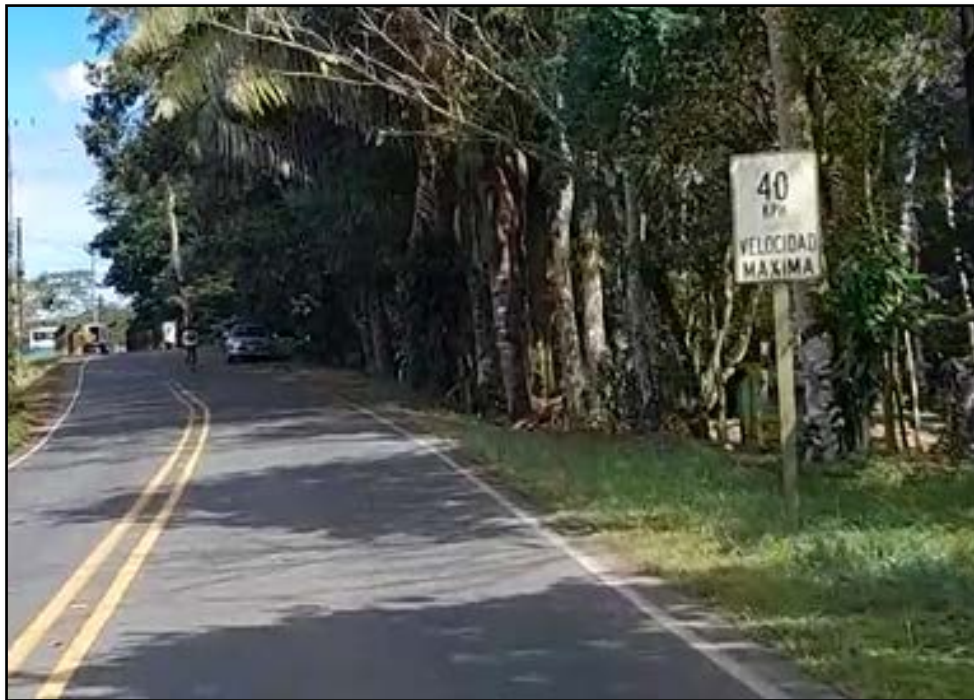
Se observa señalización de 40 KPH en el ingreso al puente y 60 KPH en la salida, sentido El Tanque – Los Ángeles. No se observa señalización vertical con velocidades en sentido Los Ángeles – El Tanque.

Figura 7. Señal de velocidad 40 KPH VELOCIDAD MÁXIMA en sentido El Tanque - Los Ángeles

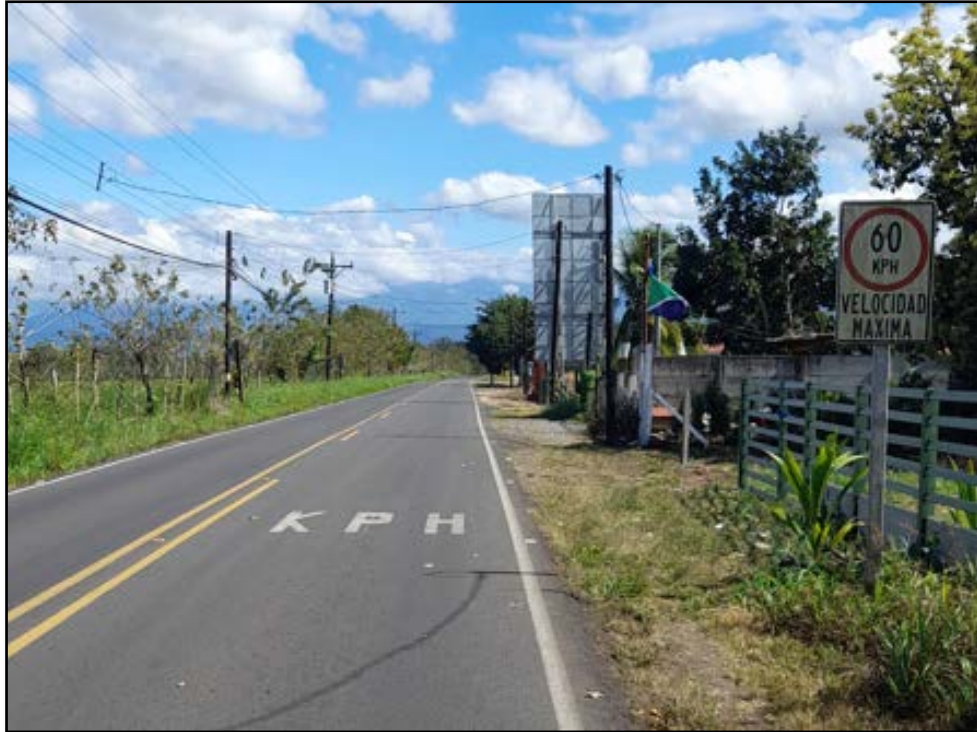
Figura 8. Señal de velocidad 60 KPH VELOCIDAD MÁXIMA en sentido El Tanque - Los Ángeles

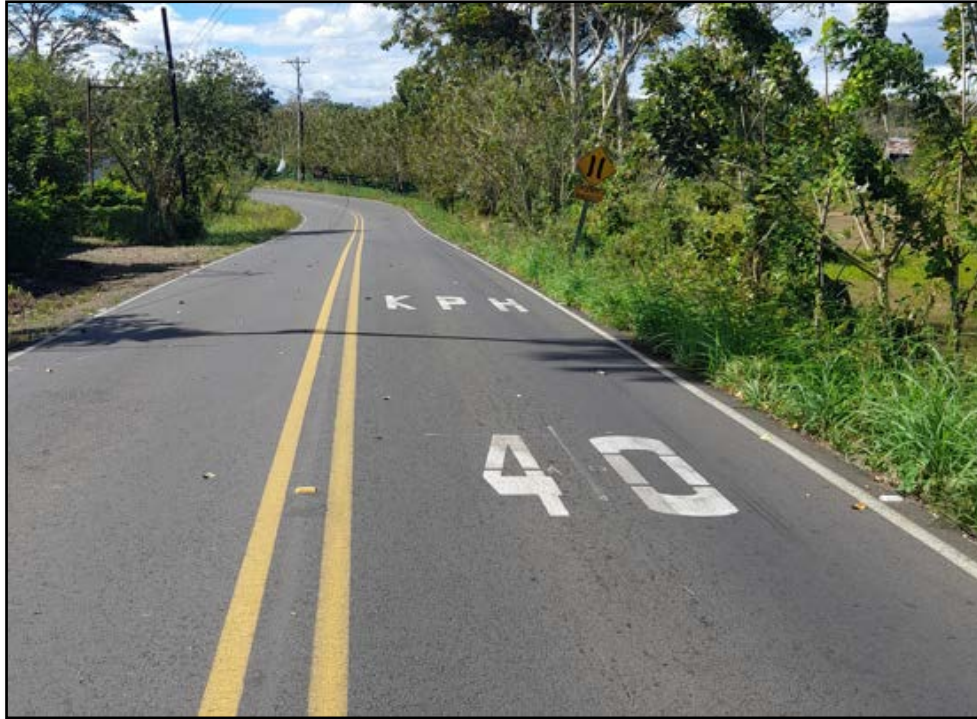
Figura 9. Demarcación de velocidad con 40 KPH en el ingreso al puente Río Fortuna sentido Los Ángeles-El Tanque

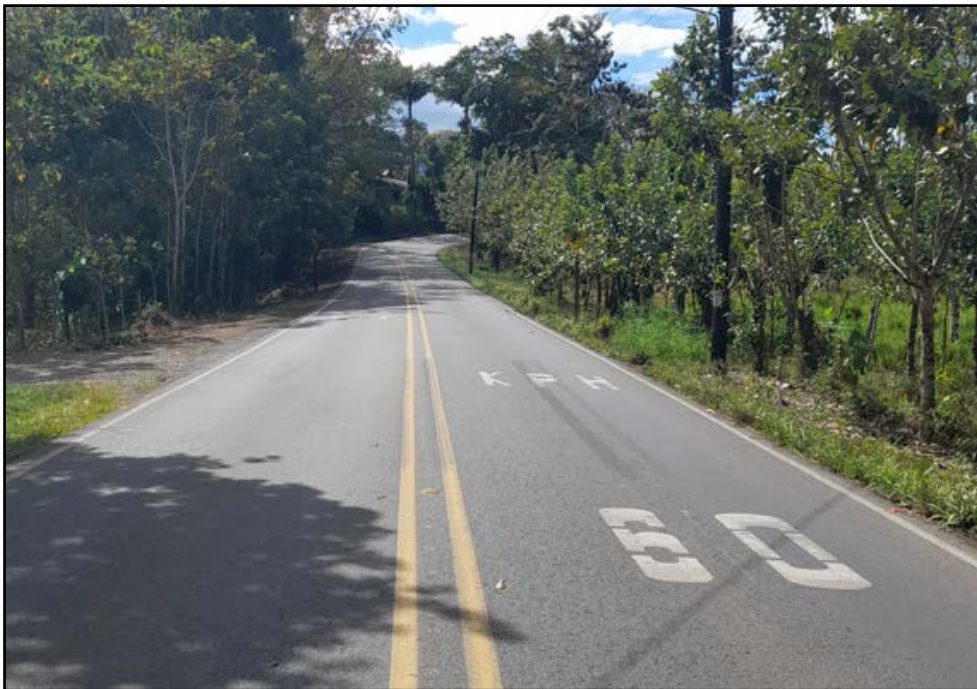
Figura 10. Demarcación de velocidad con 60 KPH en la salida al puente Río Fortuna sentido Los Ángeles-El Tanque

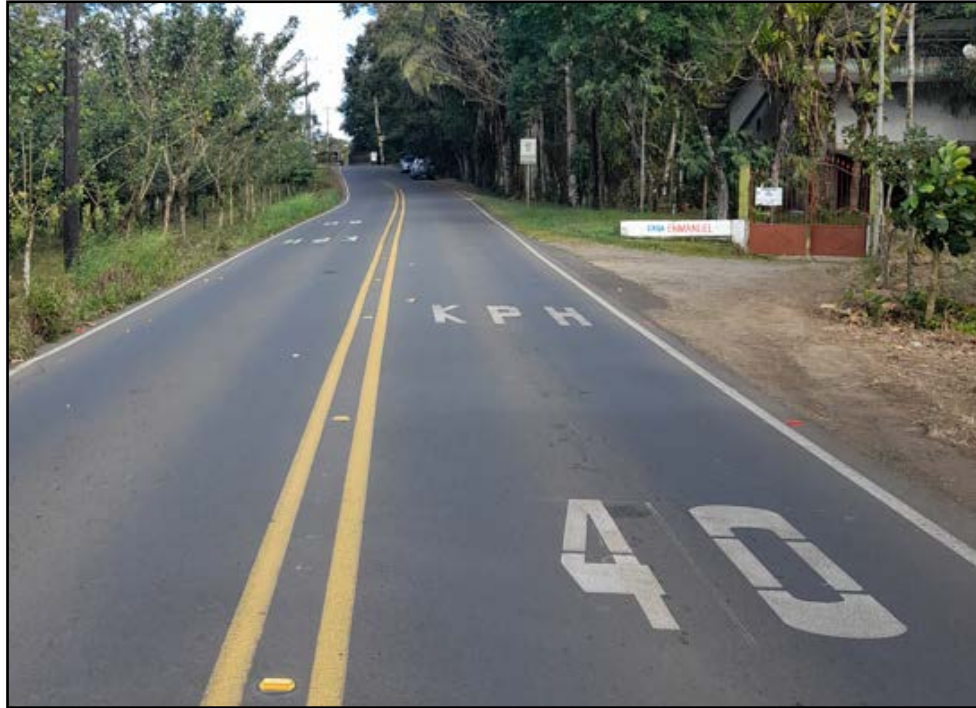
Figura 11. Demarcación de velocidad con 40 KPH en el ingreso al puente Río Fortuna sentido El Tanque-Los Ángeles

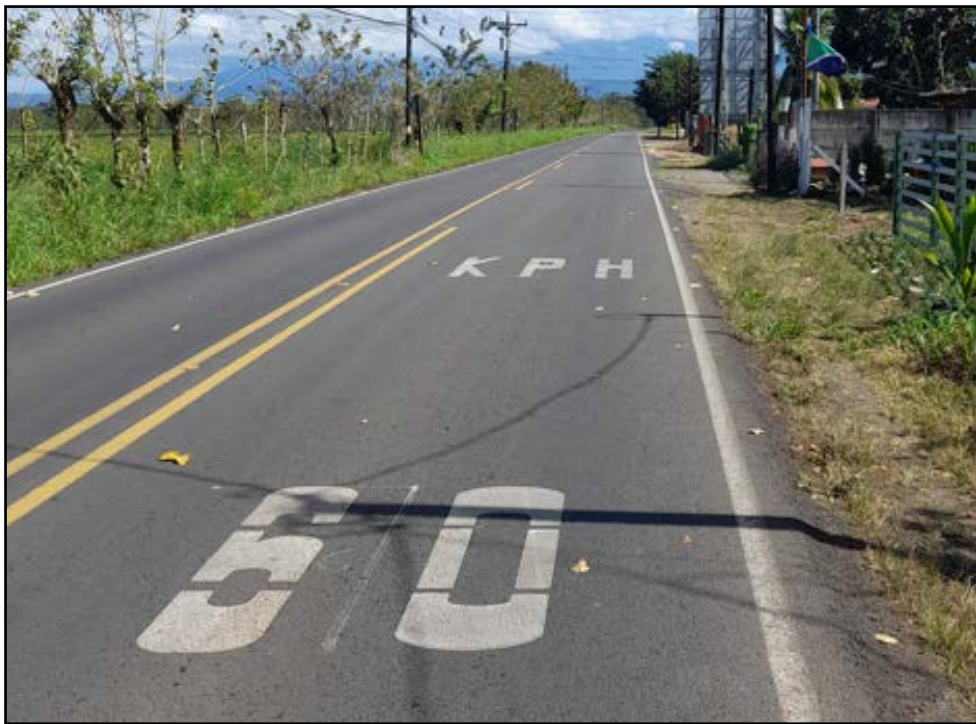
Figura 12. Demarcación de velocidad con 60 KPH en la salida al puente Río Fortuna sentido El Tanque-Los Ángeles
