# Señales Verticales Georreferenciadas Ruta Nacional N° 108, Radial Uruca

DIRECCIÓN GENERAL DE INGENIERÍA DE TRÁNSITO  
DEPARTAMENTO DE SEÑALIZACIÓN VIAL

MOPT-03-05-01-0607-2022

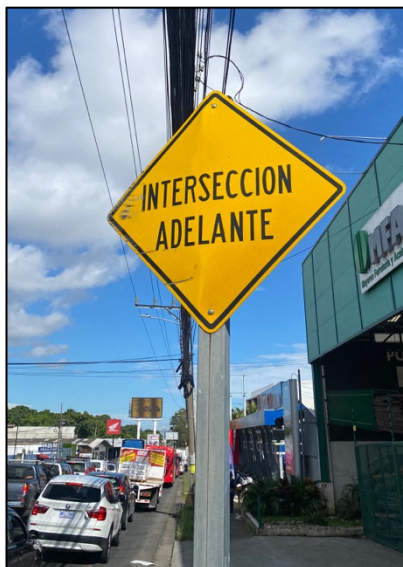
Las señales verticales encontradas en el sitio, son de postes de hierro galvanizado y láminas con material reflectivo de alta intensidad, según corresponde. La vía cuenta con señalización horizontal en condición regular, sin embargo, el señalamiento vertical se encuentra muy defectuoso.

**Figura 7.** Señal vertical inventariada  
Fuente: Elaboración propia, 2022.

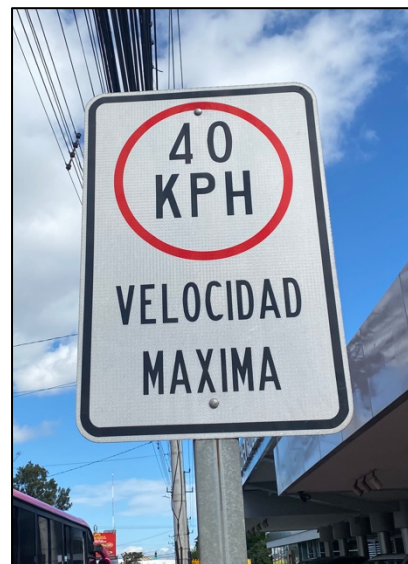
**Figura 8.** Señal vertical inventariada  
Fuente: Elaboración propia, 2022.

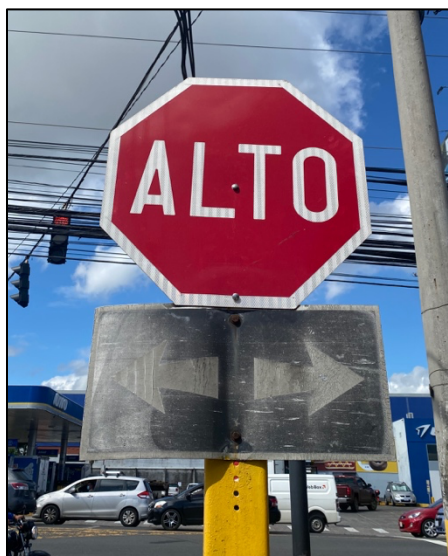
**Figura 9.** Señal vertical inventariada  
Fuente: Elaboración propia, 2022.

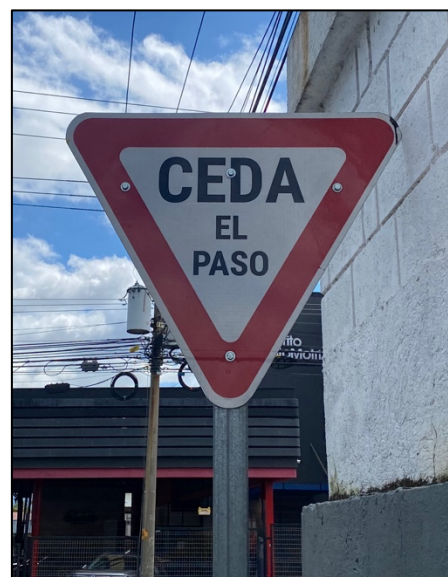
**Figura 10.** Señal vertical inventariada  
Fuente: Elaboración propia, 2022.

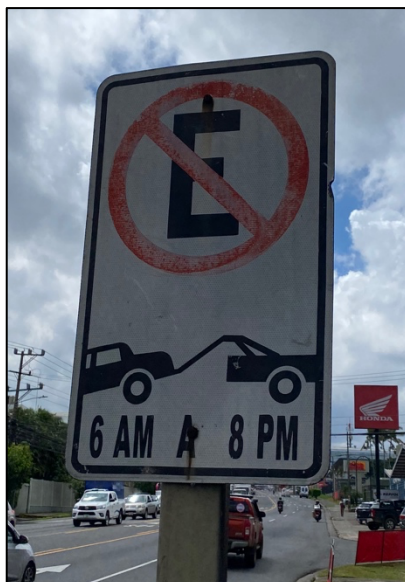
**Figura 11.** Señal vertical inventariada  
Fuente: Elaboración propia, 2022.

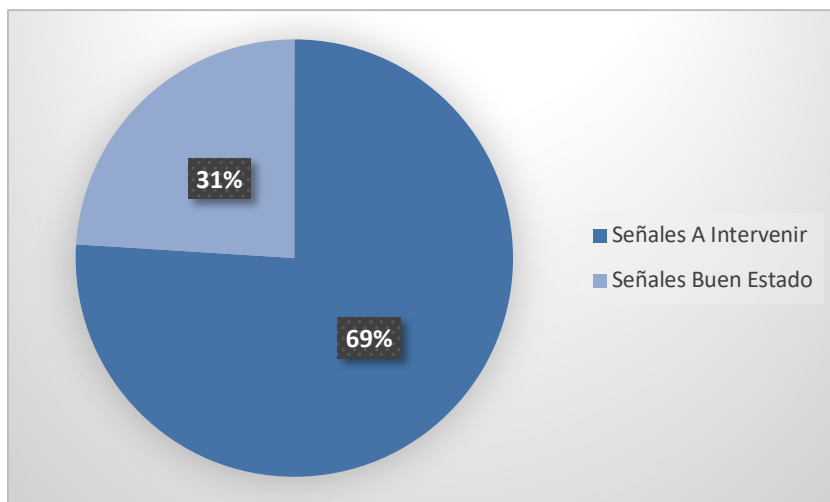
Figura 12. Balance general estado de las señales.  
Fuente. Elaboración propia, 2022.

Analizando los datos presentados en el inciso 2.2, se observa que de la totalidad de señales verticales existentes en la Ruta Nacional N° 108, Radial Uruca únicamente 19 señales se encuentran en buen estado y no necesitan mantenimiento, mientras que 42 señales necesitan algún tipo de

intervención, lo cual equivale al 69 % de las señales verticales existentes en la ruta analizada, ver figura 12.

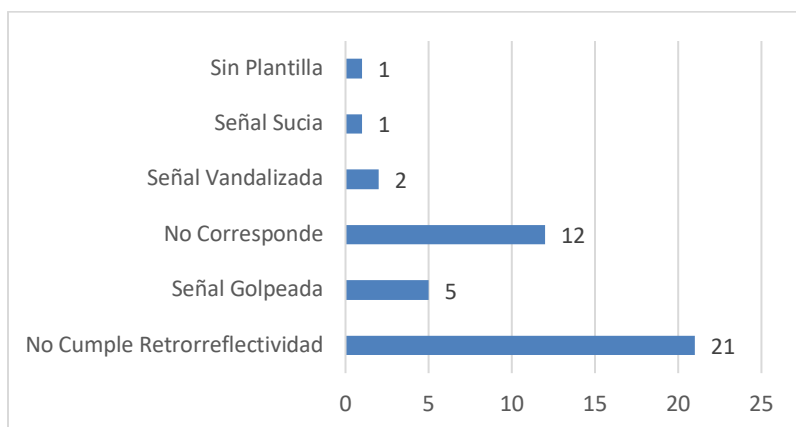
Figura 13. Recuento de señales que requieren mantenimiento y su causa.  
Fuente. Elaboración propia, 2022.

De las 42 señales verticales que necesitan intervención, se observa que 21 de estas se debe a que no cumplen con los valores mínimos de retrorreflectividad; lo cual, representa el 34 % del total de señales a intervenir. Adicionalmente, existen 5 señales que fueron golpeadas y 12 que deben ser eliminadas porque no corresponden al diseño vial aprobado para esta ruta nacional, también hay 2 señales vandalizadas, 1 señal sucia y 1 señal que debe cambiarse la plantilla, según puede observarse de la figura 13.

Importante mencionar, que dentro de las 21 señales verticales que no cumplen con los valores mínimos de retrorreflectividad, existen 6 señales que también se encuentran golpeadas y 3 señales que también fueron vandalizadas. Sin embargo, únicamente se contabilizan como señales verticales que no cumplen retrorreflectividad.

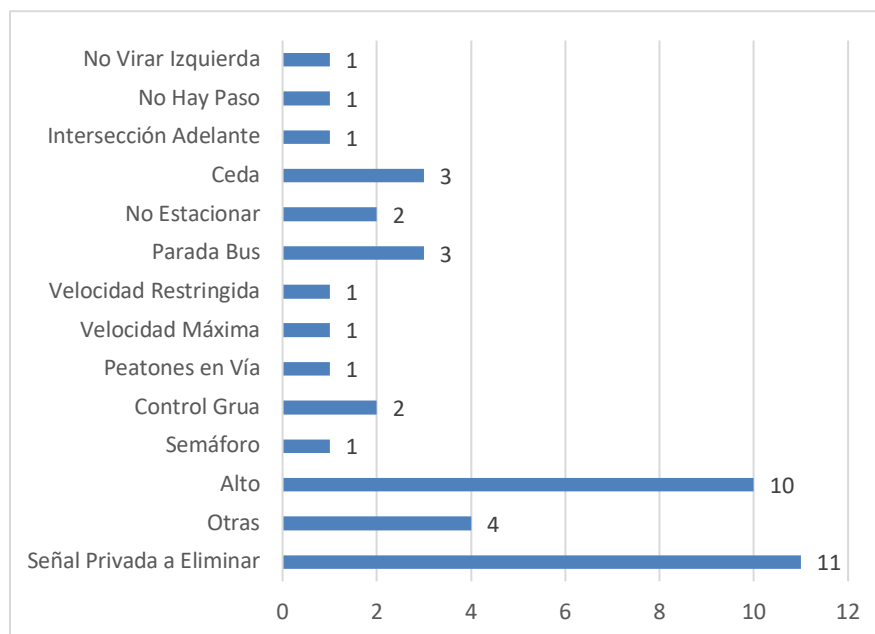
Figura 14. Cantidad de señales verticales a intervenir de acuerdo al tipo.  
Fuente. Elaboración propia, 2022.

Por último, en la Figura 14, se muestra la cantidad de señales a intervenir, por tipo de señal. Se puede observar que las señales tipo “ALTO” son las que más necesitan mantenimiento ya que equivalen al 24 % de las señales a intervenir, y debido a su función, es de suma importancia realizar los trabajos correctivos.

- Se recomienda realizar las labores de mantenimiento de señales verticales indicadas en el Cuadro 2. Señales verticales que requieren mantenimiento, y en el Anexo B: Mapas de la base de datos generada.
