Estudio técnico colocación de reductores de velocidad en La Vuelta de Don Roger, sobre Ruta Nacional N° 34

DIRECCIÓN GENERAL DE INGENIERÍA DE TRÁNSITO
DEPARTAMENTO DE REGIONALES

MOPT-03-05-01-0719-2022

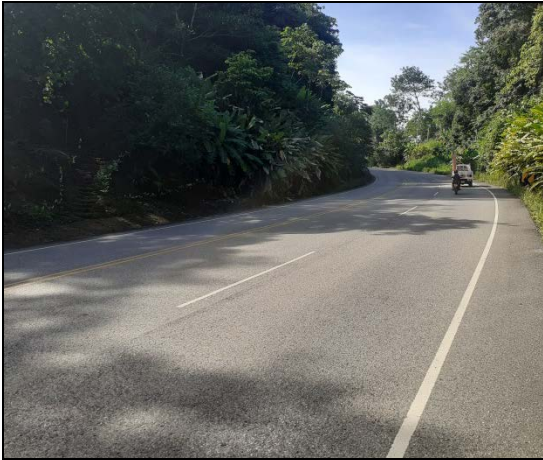
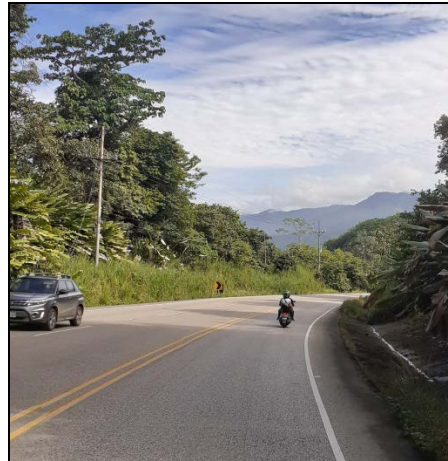
Imágenes 2 y 3. Tramo Ruta Nacional N° 34, ambos sentidos de circulación Vuelta de Don Roger.

El tramo analizado se encuentra en asfalto en buen estado y con un ancho de vía promedio de 11 metros, se cuenta con señalamiento vertical y demarcación horizontal, misma que es visible. Cuenta con 3 carriles (dos en el sentido Uvita – Ciudad Cortés y 1 en el sentido Ciudad Cortés – Uvita), con una pendiente máxima de 8 %, una velocidad máxima reglamentaria de 80 km/h en la zona de estudio. A continuación, se muestran imágenes de la zona de estudio:

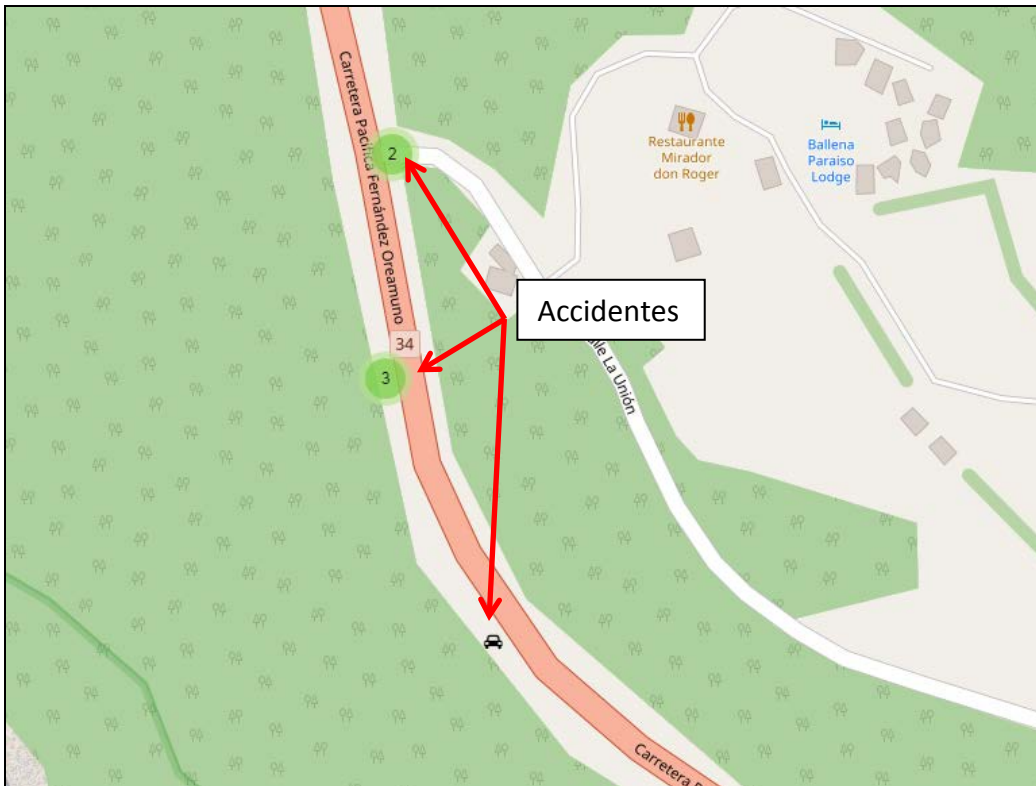
Imagen 8. Mapa de accidentes en la Ruta Nacional N° 34 de Osa.

De la base de datos del mapa de accidentes con víctimas en Costa Rica, del Consejo de Seguridad Vial (COSEVI) del período 2013-2017, el cual maneja en este momento información actualizada de años más recientes, en donde se observa que cerca de la zona de estudio se registran 6 accidentes, como se muestra a continuación:

Año	Clase de accidente	Tipo de accidente
2015	Solo heridos leves	Colisión entre vehículos
2016	Solo heridos leves	Salió de la vía
2016	Solo heridos leves	Colisión entre vehículos
2016	Solo heridos leves	Colisión entre vehículos
2017	Solo heridos leves	Salió de la vía
2018	Solo heridos leves	Salió de la vía

Sin embargo, debido a los accidentes registrados, se recomienda el restringir la velocidad a 60 km/h, además, de la implementación de bandas alertadoras antes de la curva, como medida de pacificación.
