# “ESTUDIO DE TRANSITO PARA SEÑALIZAR ZONA ESCOLAR EN OREAMUNO DE CARTAGO”

DIRECCIÓN GENERAL DE INGENIERÍA DE TRÁNSITO  
DEPARTAMENTO DE ESTUDIOS Y DISEÑOS

| Ficha técnica del documento | | |
|---|---|---|
| 1. N° Informe<br>MOPT-03-05-01-0232-2023 | 2. N° de Expediente<br>ED-EB-22-0388 | |
| 11. Resumen<br>Se realiza un estudio de tránsito para revisar la señalización tanto vertical como horizontal en las cercanías de la escuela Monseñor Sanabria en San Rafael de Oreamuno, Cartago. | | |

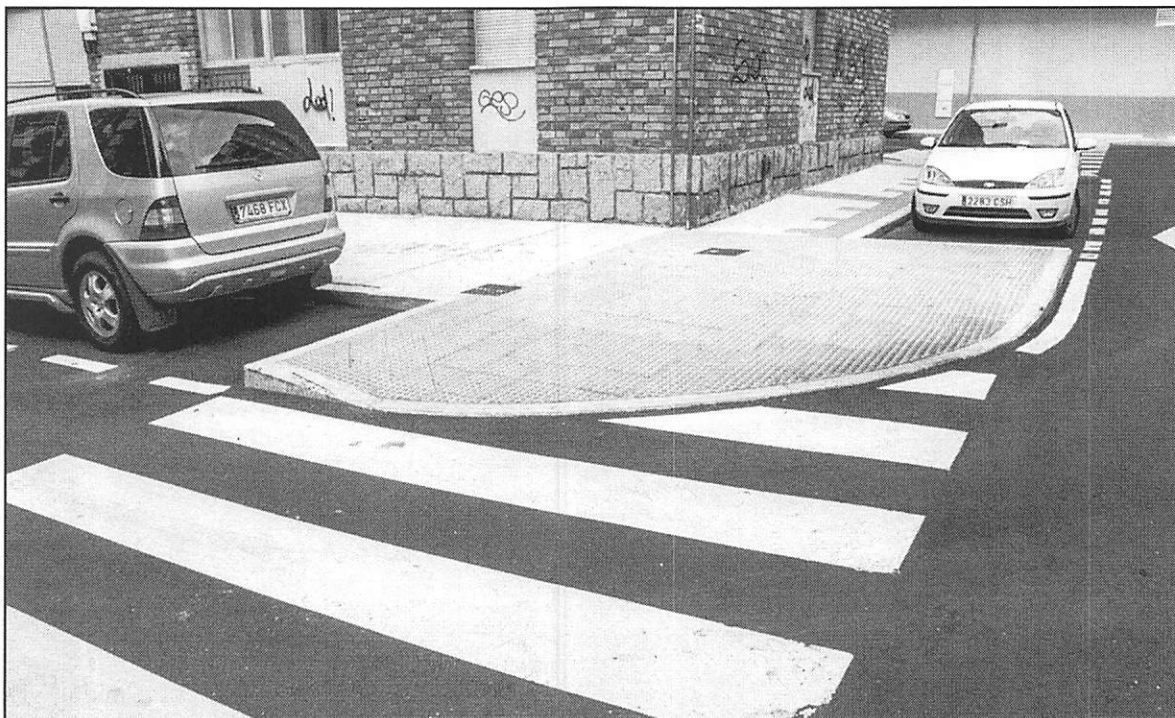
Imagen 14 Ejemplo de orejas en las aceras.

- c. Como la calle (avenida 9A) que pasa al sur del centro educativo posee un ancho bastante amplio es recomendable que se construyan las orejas en las esquinas de las intersecciones, en la siguiente imagen se muestra un ejemplo y en diagrama adjunto el diseño, con el fin de favorecer el tránsito de peatones y reducir los peligros a los que estos se exponen cada vez que cruzan la calzada. Es importante mencionar que existen ventajas al efectuar estas ampliaciones las cuales son:
