Estudio para reductor de velocidad, Ruta Nacional N° 118, Tacares, Grecia.

DIRECCIÓN GENERAL DE INGENIERÍA DE TRÁNSITO
DEPARTAMENTO DE REGIONALES

MOPT-03-05-01-0701-2022

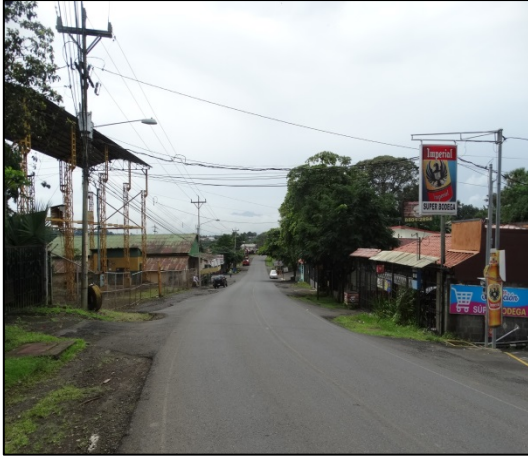
Figura N° 1. Márgenes zonas verdes, horizontal borroso

- Existe señalización vertical, aunque está incompleta, falta señalamiento preventivo que advierta de la presencia de la intersección y curva.
- El señalamiento horizontal esta borroso, no cumple con la normativa, y cuenta con captaluces pero incompletos.

Cantidad	Unidad	Descripción	Ubicación
2	Und	Letrero de ALTO, flecha direccional y línea de paro	Acompañando la señal vertical R-1-1, a sustituir sobre la Ruta Cantonal.
2	Und	Letrero de 40 KPH	Acompañando las señales vertical R-2-8b, sobre la Ruta Nacional N°118.
4	Und	Flechas Direccionales	Sobre la Ruta Nacional N°118.
400	Mts	Doble Línea Continua Amarilla Divisoria de Carriles	Sobre la Ruta Nacional N°118.

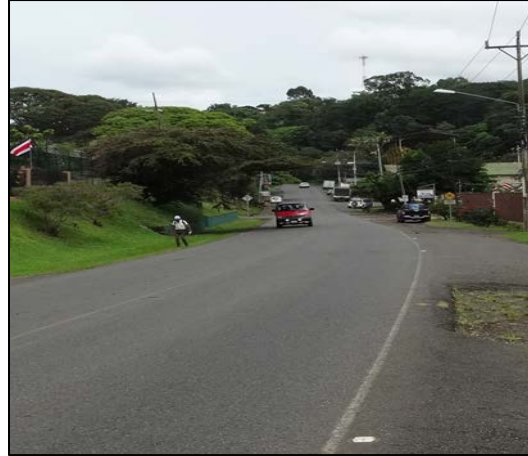
Figura N° 2. Asfalto sin grietas y baches

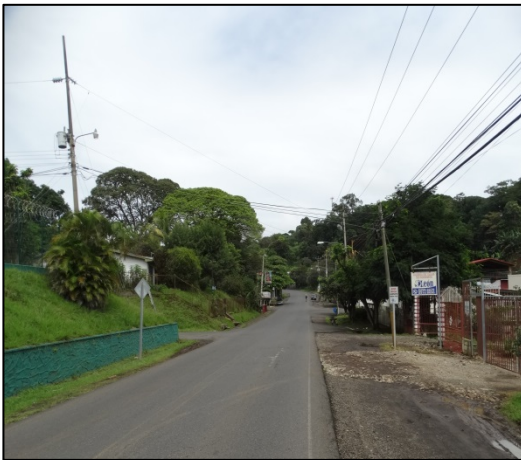
Figura N° 3 Geometría recta, no hay aceras

- Se determinó que existe irrespeto a la velocidad máxima permitida.
- Se observó que falta el señalamiento reglamentario de 40 KPH en ambos sentidos.
- No hay aceras, en el croquis de anexos se detallan, lo que pone en peligro a los peatones que transitan sobre la calzada.

Se recomienda la construcción de aceras de acuerdo a la ley 7600.

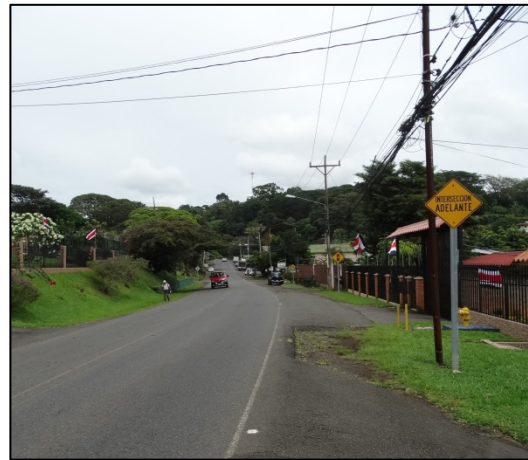
Figura N° 4. Señalamiento Vertical existente

Cantidad	Código	Descripción	Ubicación
2	R-1-1, R-15-10	Señal de ALTO y Flecha complementaria	Sustituir la señal vertical existente, sobre calle Cerdas ubicar al lado derecho de la vía en sentido noreste – suroeste.
			Sustituir la señal vertical existente, sobre calle Tura ubicar al lado derecho de la vía en sentido suroeste – noreste.
2	R-2-8	VELOCIDAD RESTRINGIDA ADELANTE	155 metros al sureste de la calle Tura, ubicar al lado derecho de la vía en sentido suroeste – noreste.
			100 metros al noreste de la calle Cerdas, ubicar al lado derecho de la vía en sentido noreste – suroeste.
2	R-2-8b	40 KPH VELOCIDAD RESTRINGIDA	105 metros al sureste de la calle Tura, ubicar al lado derecho de la vía en sentido suroeste – noreste.
			50 metros al noreste de la calle Cerdas, ubicar al lado derecho de la vía en sentido noreste – suroeste.
2	R-2-11b	FIN VELOCIDAD RESTINGIDA	85 metros al suroeste de la calle Tura, ubicar al lado derecho de la vía en sentido noreste – suroeste.

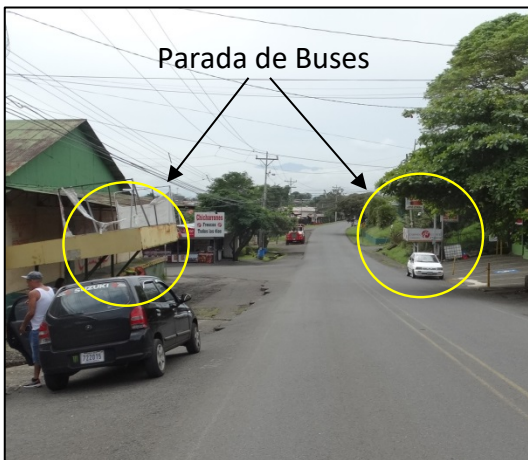
Figura N° 5 Parada de Buses
