Consejo Nacional de Vialidad

Diagnóstico Integral del Riesgo de la Red Vial Nacional

Elaborado por: Unidad de Sistemas de Información
San José, Costa Rica. Junio de 2018

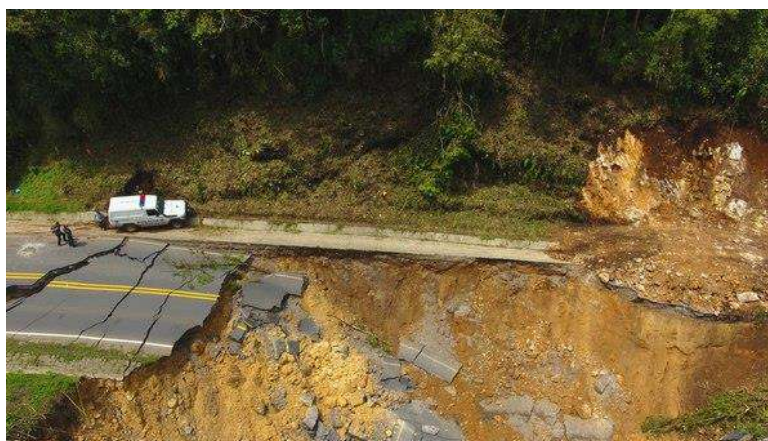
**Fotografía #7. Deslizamiento y colapso de carretera en la Cangreja,
Ruta N° 2.**

Ese daño específico provocó el cierre total de la ruta en un tramo de mucha sensibilidad al ser considerada una vía estratégica por comunicar el Valle Central con Pérez Zeledón, por lo que su atención y rehabilitación fue prioritaria y se llevó a cabo en pocos días. Por esta razón este caso no fue reportado con la herramienta y no se presenta en el mapa.

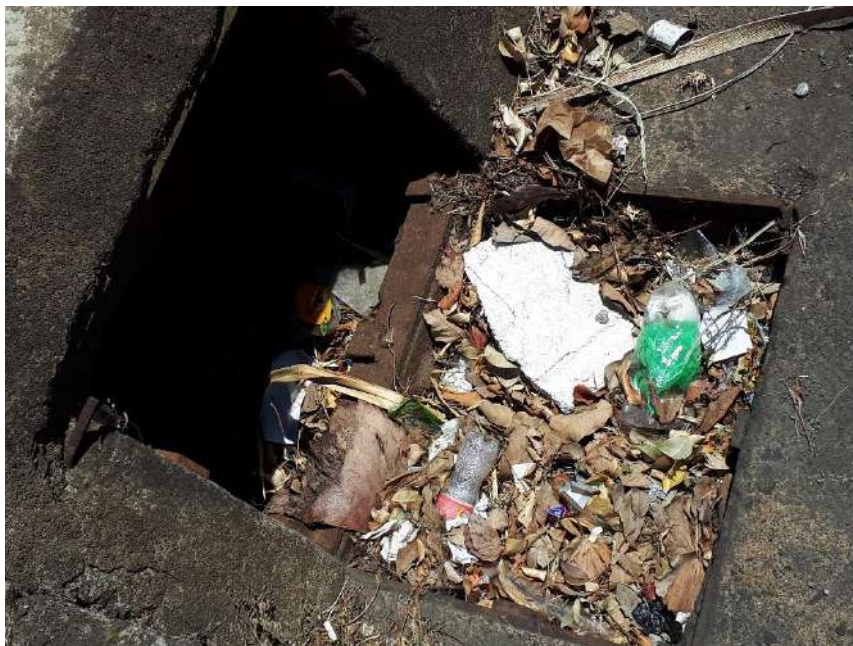
Fotografía #8. Tragante de aguas pluviales con saturación de basura, Ruta Nacional N° 106, Barreal de Heredia.

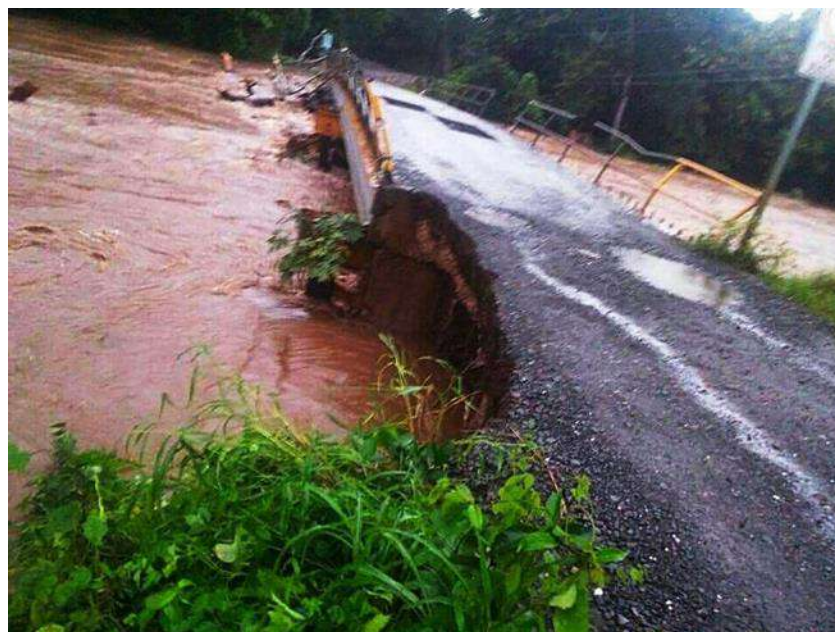
Fotografía #9. afectación del puente sobre el río Tabaco, Ruta Nacional N° 160.

Un hecho importante a destacar de este puente, es que, además de verse afectado por la Tormenta Tropical Nate en octubre de 2017, también ha sido afectado por episodios sísmicos, como el caso del evento del 16 enero de 2018, el cual registró una magnitud 6 en la escala Richter) y se localizó 100 kilómetros al suroeste de La Cruz en Guanacaste (OVSICORI, 2018). El mismo fue reportado con la herramienta, registrándose un daño por agrietamiento en una de sus pilas.

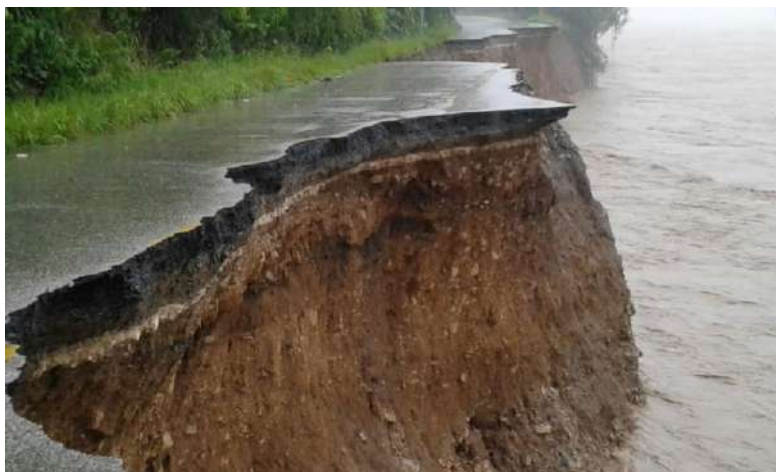
Fotografía #15. Daño en la Ruta N° 2 ocasionado por el Río Grande de Térraba.

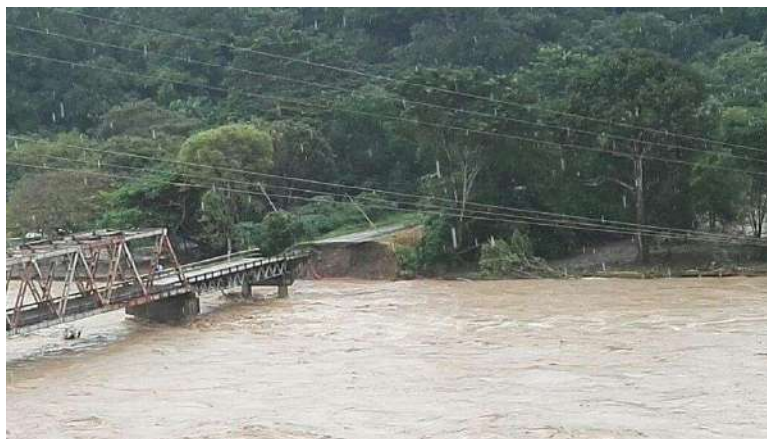
Sin embargo, el mayor daño ocasionado en esta zona durante la emergencia de la Tormenta Tropical Nate, corresponde a la afectación del puente sobre el río anteriormente mencionado, en el kilómetro 0+700 de la Ruta Nacional N° 237, cerca de Paso Real en el Distrito Potrero Grande de Buenos Aires, donde colapsó el relleno de aproximación norte a causa de la socavación producida por una crecida, lo que provocó el cierre del puente y la incomunicación de varios poblados entre Buenos Aires y Coto Brus.

**Fotografía #16. Colapso de puente sobre Río Grande de Térraba,
Ruta N° 237.**

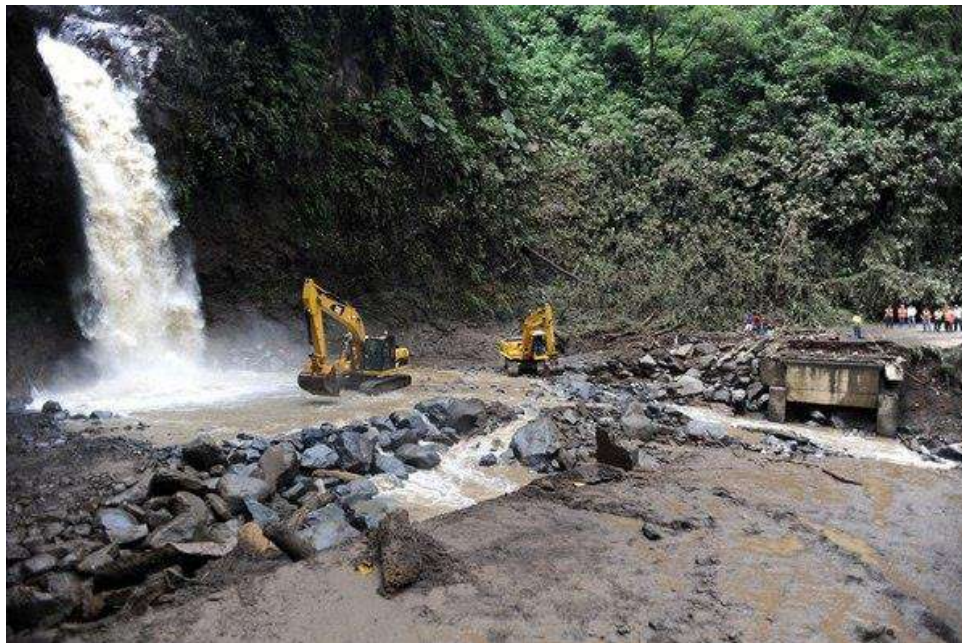
Fotografía #19. Colapso de puente sobre Río El Ángel en la Ruta Nacional N° 126, Terremoto de Cinchona.

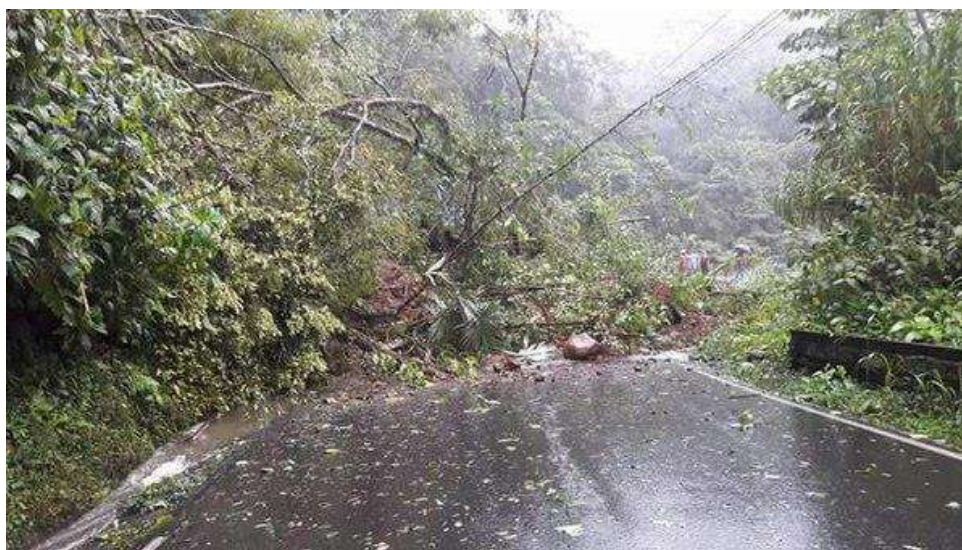
Fotografía 20. Derrumbes en Ruta N°141, San Carlos-Naranjo, Huracán Otto.

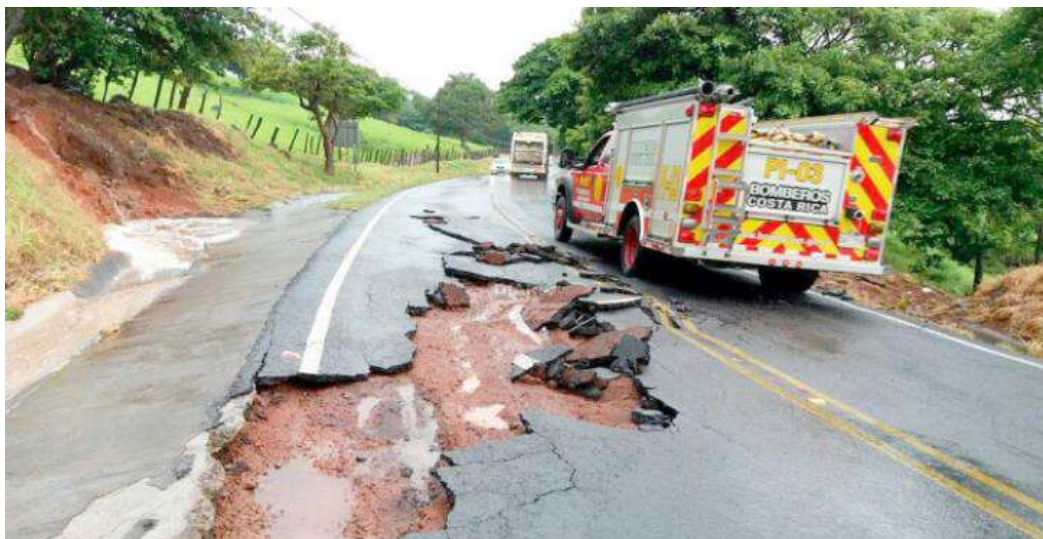
Fotografía #21. Agrietamiento producido por consecuencia de lluvias y otros efectos, Ruta nacional N° 142.

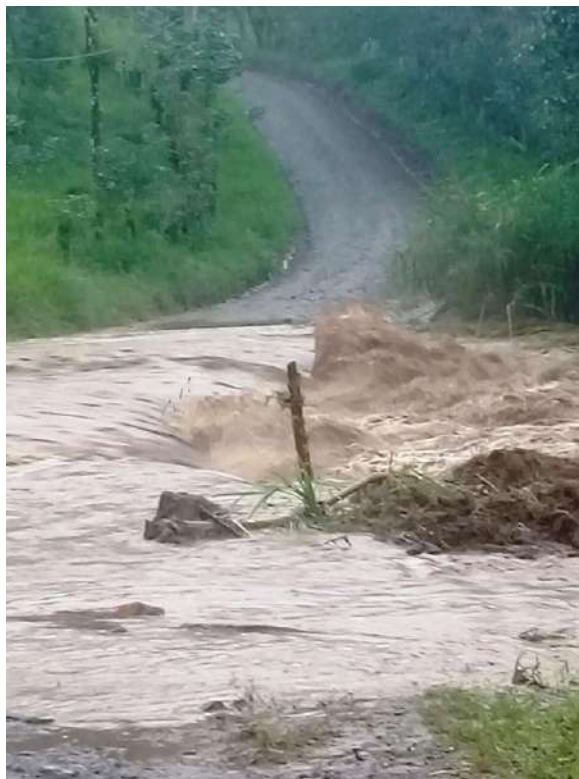
Fotografía #22. Crecida súbita del río Purgatorio cerca de la comunidad de Monterrey, distrito de Monterrey de San Carlos.

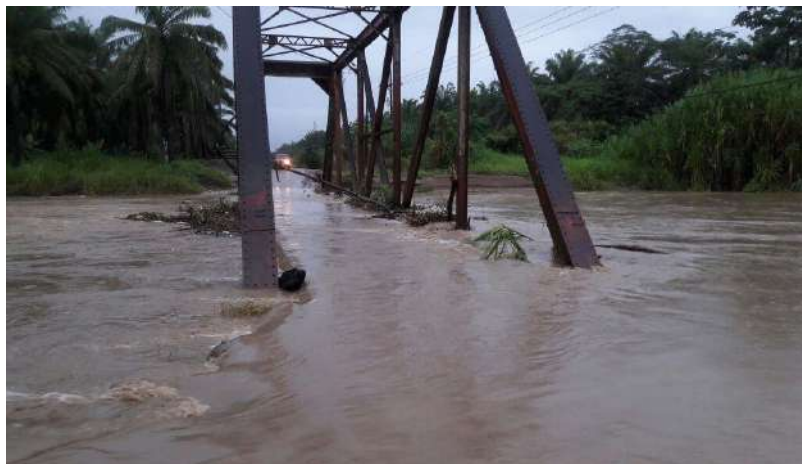
Fotografía #23. Ejemplo de desbordamiento de cauces, caso río Corredor y afectación al puente, sector de Coto 47, Ruta N°608, zona de conservación 4-3.

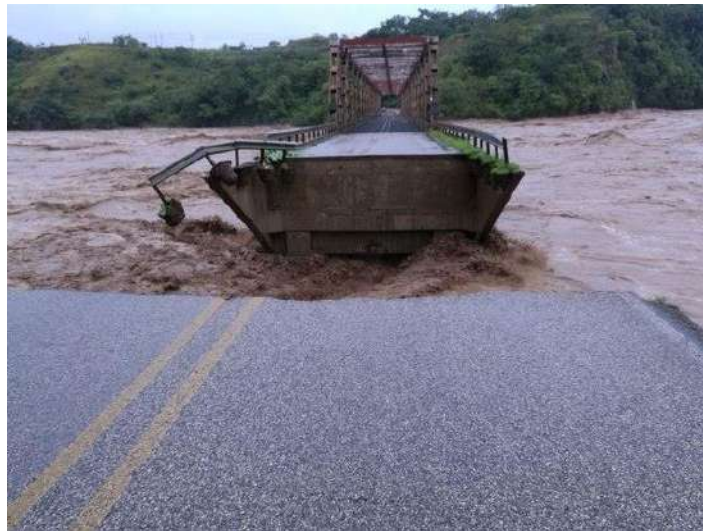
Fotografía #24. Pérdida del relleno de aproximación en el puente sobre el río Grande de Térraba, Ruta Nacional N° 237.

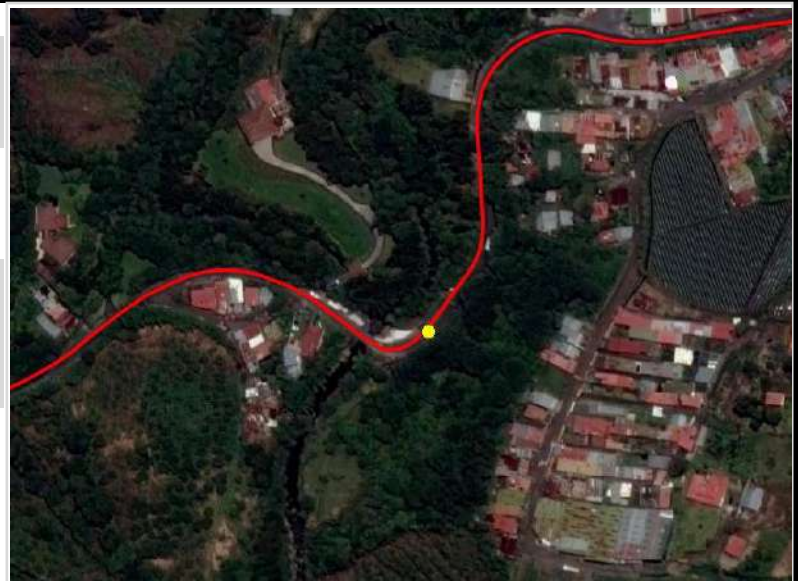
Observaciones: Cuando hay presencia de altas precipitaciones se desprende material del talud

Medida: Cuadrillas de limpieza para retirar el material de la calzada y cuneta
Inversión 0 colones

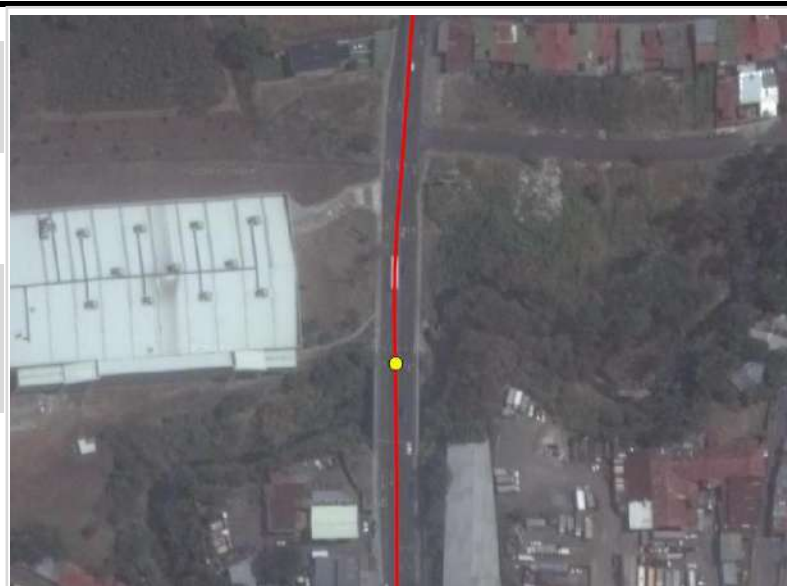
ID: 00001-19008			
Ubicación :	Frente a Walmart		
Ruta:	5	Sección:	19008
Cantón	Tibás	Distrito	San Juan
Coordenada	X	Y	
	491 118,77	1 100 326,10	
Evento:	Lluvias		
Estructura:	Carretera		
Elemento:	Alcantarilla		
Daño:	Socavación

Observaciones: Tormenta Tropical Nate

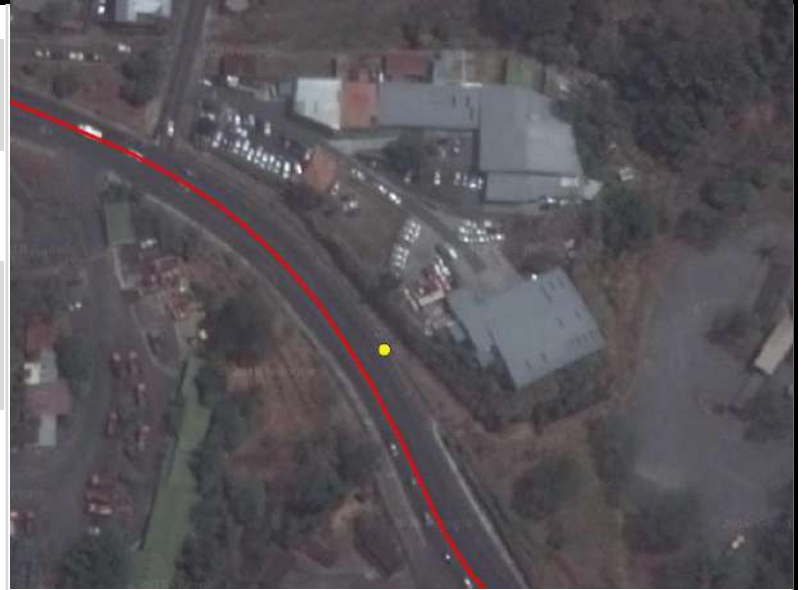
Observaciones: Cuando hay presencia de altas precipitaciones se desprende material del talud

Medida:	Se incorporan cuadrillas de limpieza para retirar el material de la calzada y la cuneta		
Inversión	0	colones

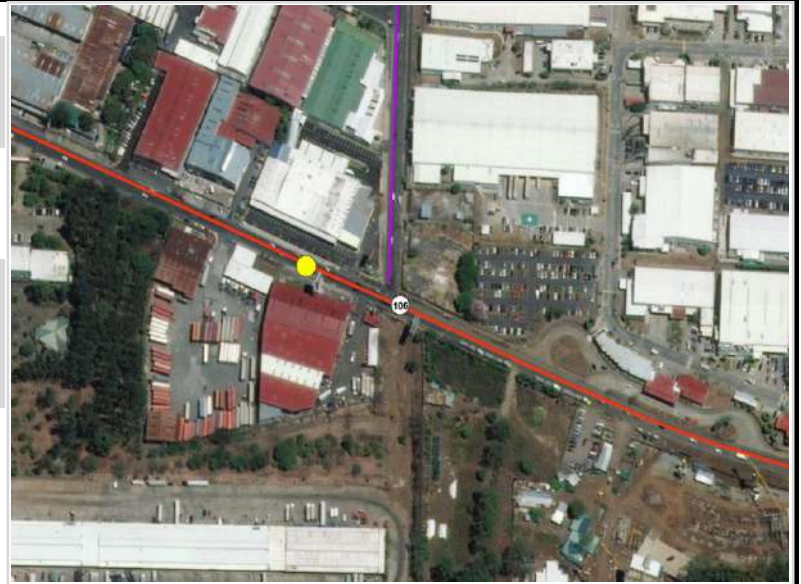
Ubicación :	Puente Río Virilla		
Ruta:	106	Sección:	40031
Cantón	Heredia	Distrito	Ulloa
Coordenada	X	Y	
	483 616,00	1 103 567,00

Evento: Lluvia
Estructura: Carretera
Elemento: Calzada
Daño: Anegación

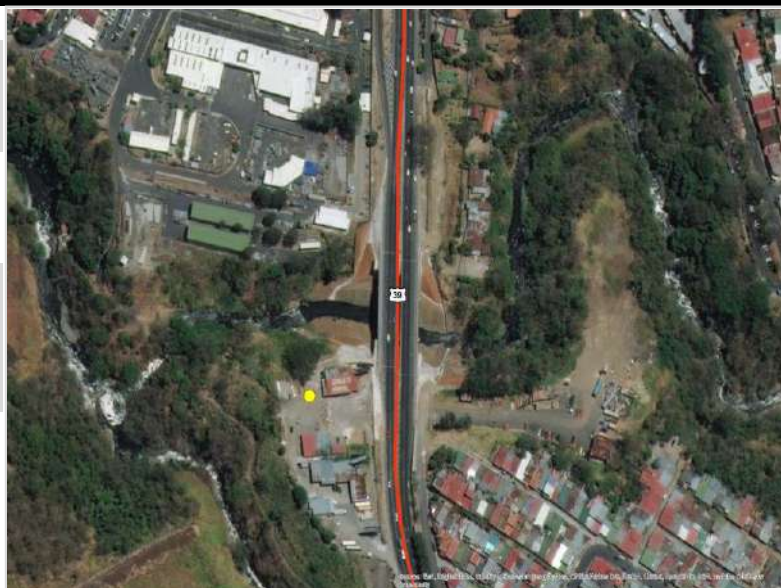
ID: 00007_19094		1	
Ubicación :	Puente Río María Aguilar (Hatillos)		
Ruta:	39	Sección:	19094
Cantón	San José	Distrito	Hatillo
Coordenada	X	Y	
	487 170,73	1 098 004,75	
Evento:	Lluvias		
Estructura:	Carretera		
Elemento:	Talud		
Daño:	Derrumbe		
Observaciones: Daño producido por la Tormenta Tropical Nate			
Medida:	-		
Inversión	0	colones	
Observaciones			
Antecedentes

En agosto de 2013, el drenaje mayor sobre el río María Aguilar presentó socavación en sus bases debido a las fuertes lluvias y deslizamientos, lo que produjo que dicha estructura quedara inhabilitada. Como medida temporal, se colocaron 4 puentes tipo Bailey. A raíz de lo anterior, se construye un nuevo puente y, en mayo de 2014, se concluye la estructura definitiva. Se cuestiona que no se aplicaron las medidas necesarias para la estabilización del terreno.
<http://www.crhoy.com/archivo/puente-de-circunvalacion-fue-construido-sobre-un-terreno-sin-estabilizar-especialistas-habian-advertido-riesgo/nacionales/>

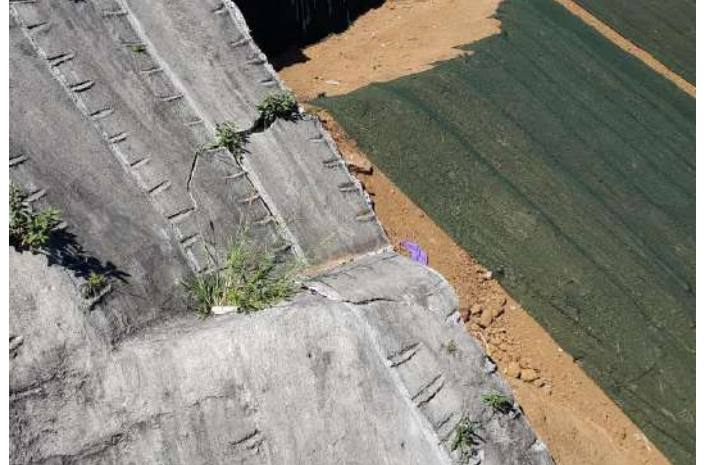
Fotografía 1: área del derrumbe.

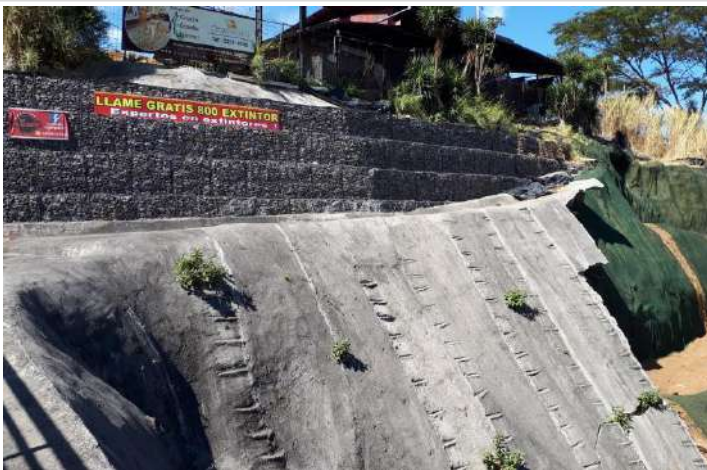
Fotografía 2: deterioro progresivo del revestimiento.

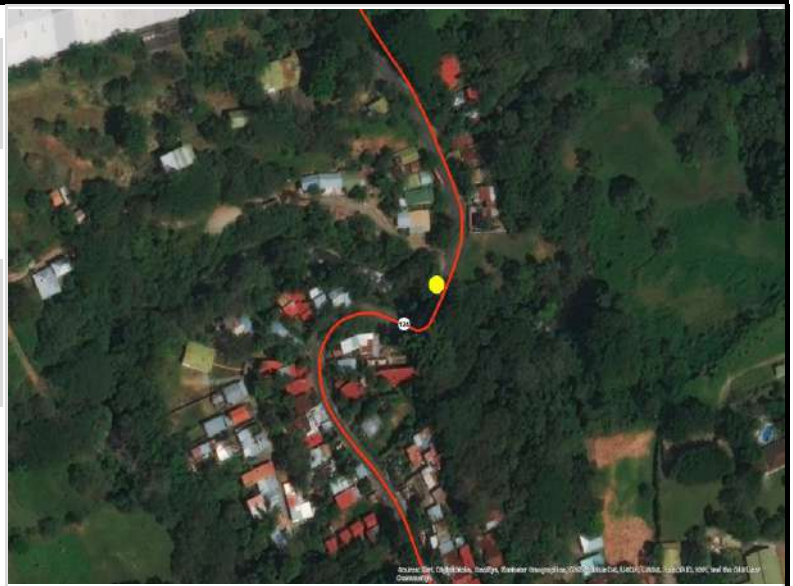
-			
Situación actual			
Se presencia el cordón de caño socavado a causa de un derrumbe ocurrido en el talud sur, aguas abajo del puente sobre el río Ciruelas. Existe un muro de gaviones que protege ambas pantallas del puente y parte del relleno de aproximación, el cual cumple una medida efectiva contra la erosión del río. No existen aceras.			
Estructuras			
Talud, sistemas de drenajes.			
Caracterización lugar (entorno)			
Área con presencia de pendientes moderadas que permiten un fácil escurrimiento y mayor aporte de aguas. En un episodio de lluvias fuertes, el agua podría bajar por el lugar del evento.			
Condiciones de la carretera			
Carretera en buen estado con superficie de rodamiento en asfalto.			
Observaciones de campo			
Hora de llegada: 10:04am. No se ha realizado una medida correctiva hasta el momento, el área que está siendo afectada con el derrumbe sigue expuesta ante lluvias y otros procesos erosivos.

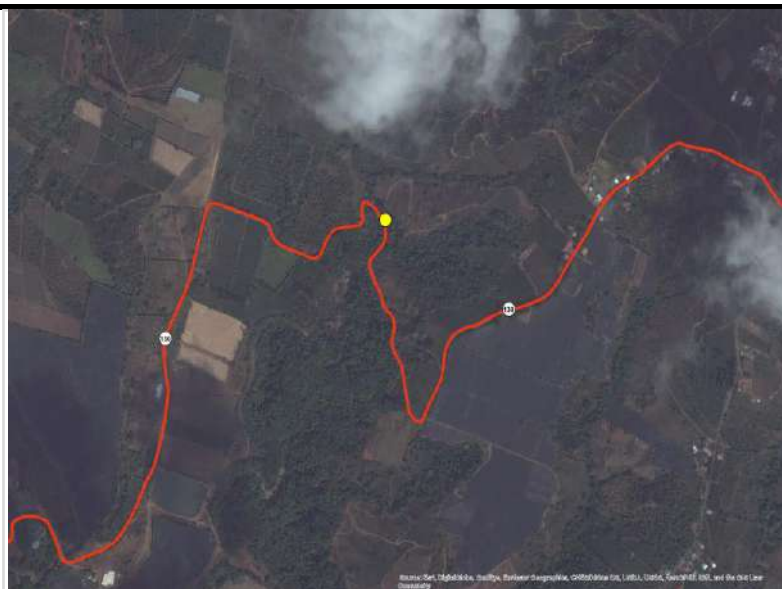
Evento: -
Estructura: Carretera
Elemento: Talud
Daño: Derrumbe
