Informe técnico señalamiento vertical, Ruta Nacional N°415, sector San Antonio

DIRECCIÓN GENERAL DE INGENIERÍA DE TRÁNSITO
DEPARTAMENTO DE REGIONALES

Información técnica del documento		
1. N° Informe MOPT-03-05-01-0047-2022	2. N° de Expediente	
3. Título Informe Técnico de Señalamiento Vertical, Ruta Nacional N°415, sector San Antonio	4. Fecha del informe 27 de enero de 2022

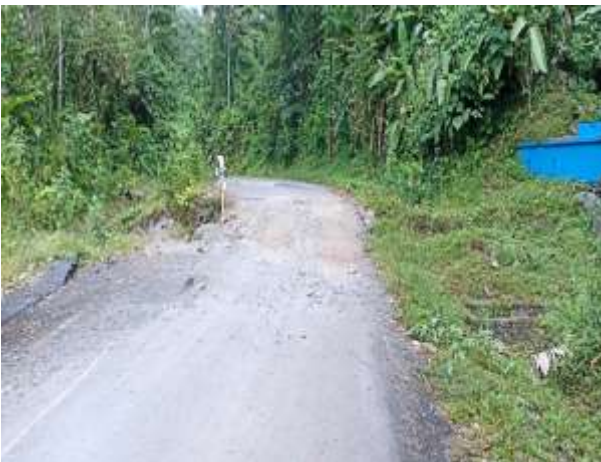
Figura 2. Deslizamiento en la vía

2.1.3 Problemática encontrada. El mal estado de superficie de rodamiento sobre la Ruta Nacional N°415 producto de las fallas geológicas presentes en la zona.

El mal estado de superficie de rodamiento debido a las fallas geológicas en la zona, las cuales, producen agrietamientos en la carpeta y deslizamientos en la zona.

Descripción	Cantidad(und)
Superficie irregular	5
Carretera en mal estado	1

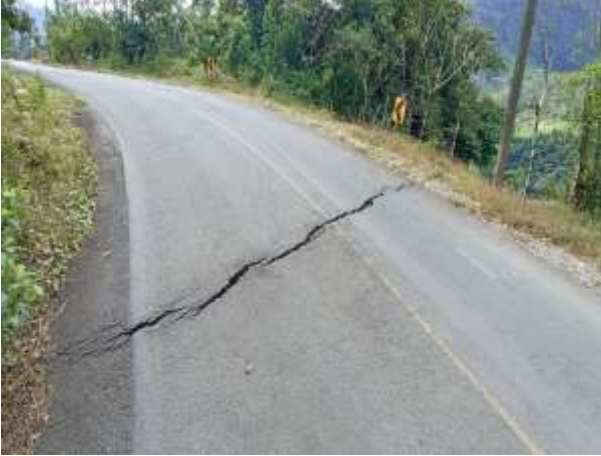
2.1.2 Características de la zona de estudio. La Ruta Nacional N°415, específicamente en la zona del estudio cuenta con una superficie de rodamiento en asfalto en malas condiciones donde se evidencia agrietamientos y exposición de materiales gruesos, cuenta con pendientes inferiores al 5%, las cuales se obtuvieron por medio de un nivel digital en el punto de estudio y se cuenta únicamente con señalamiento horizontal.

Figura 3. Agrietamientos horizontales

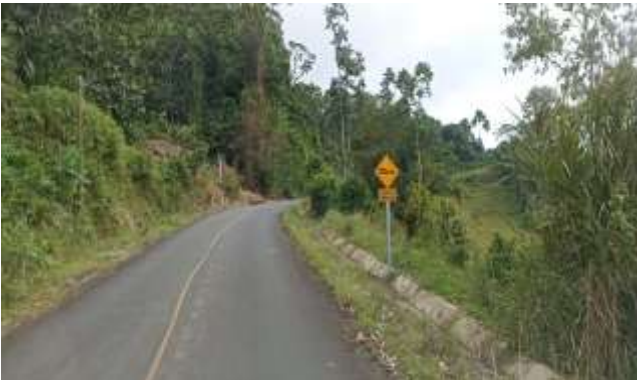
Figura 4. Señalamiento superficie irregular.

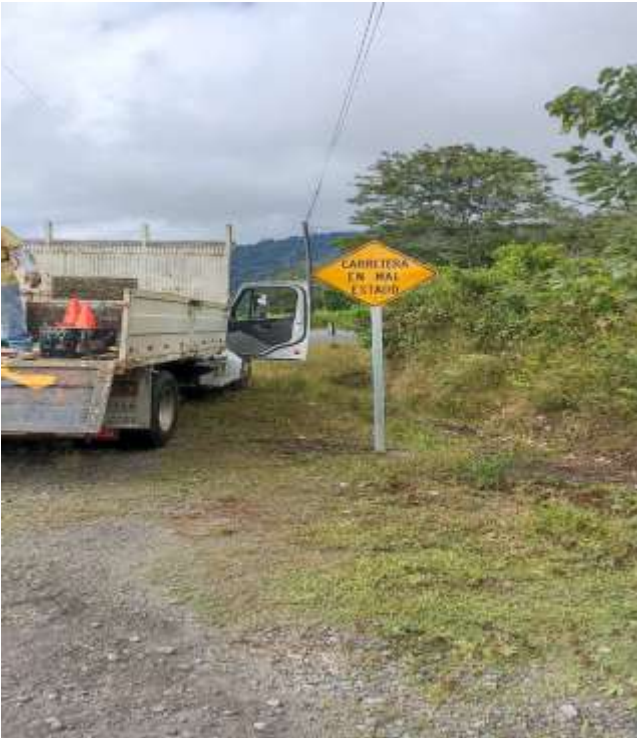
Figura 5. Señalamiento carretera en mal estado.
