Estudio técnico colocación de reductores de velocidad en la comunidad de Finca Doce, sobre Ruta Nacional N° 223

DIRECCIÓN GENERAL DE INGENIERÍA DE TRÁNSITO
DEPARTAMENTO DE REGIONALES

MOPT-03-05-01-0720-2022

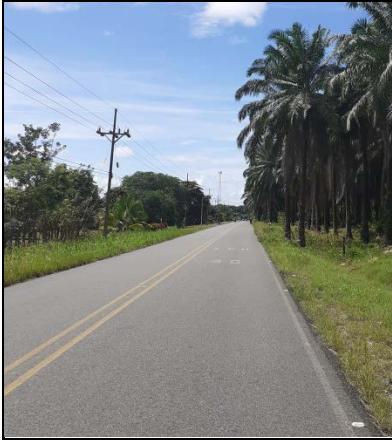
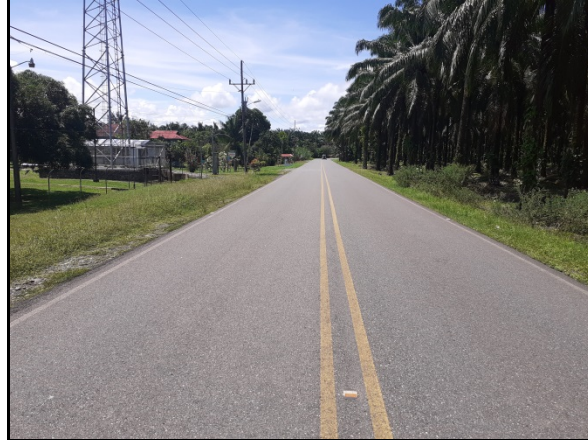
Imágenes 2 y 3. Tramo Ruta Nacional N° 223, sentido Palmar Sur - Sierpe.

El tramo analizado se encuentra en asfalto en buen estado y con un ancho de vía promedio de 6.00 metros, no se cuenta con señalamiento vertical, pero si cuenta con demarcación horizontal, misma que es visible. Cuenta con 2 carriles (uno por sentido de circulación de 3.00 m cada uno), con una pendiente máxima de 2%, una velocidad máxima reglamentaria de 40 km/h en la zona de estudio. A continuación, se muestran imágenes de la zona de estudio:

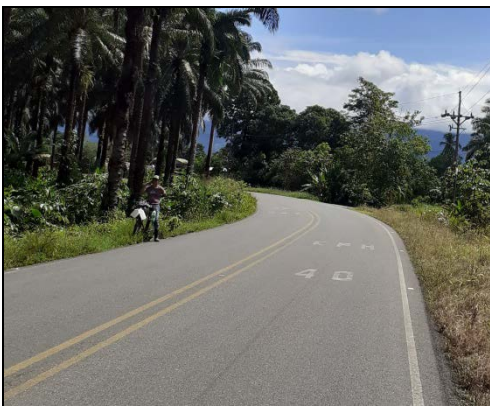
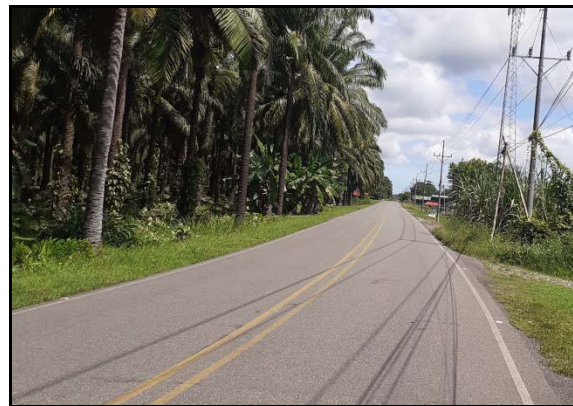
Imágenes 4 y 5. Tramo de Ruta Nacional N° 223, sentido Sierpe – Palmar Sur.

El tránsito promedio diario anual (TPDA) es de 865 automotores donde predominan los vehículos livianos (56.1%), vehículos de carga liviana (19.51%) y el restante (24.39%) de vehículos pesados (Anuario de Tránsito, 2020). La zona no cuenta con aceras peatonales.

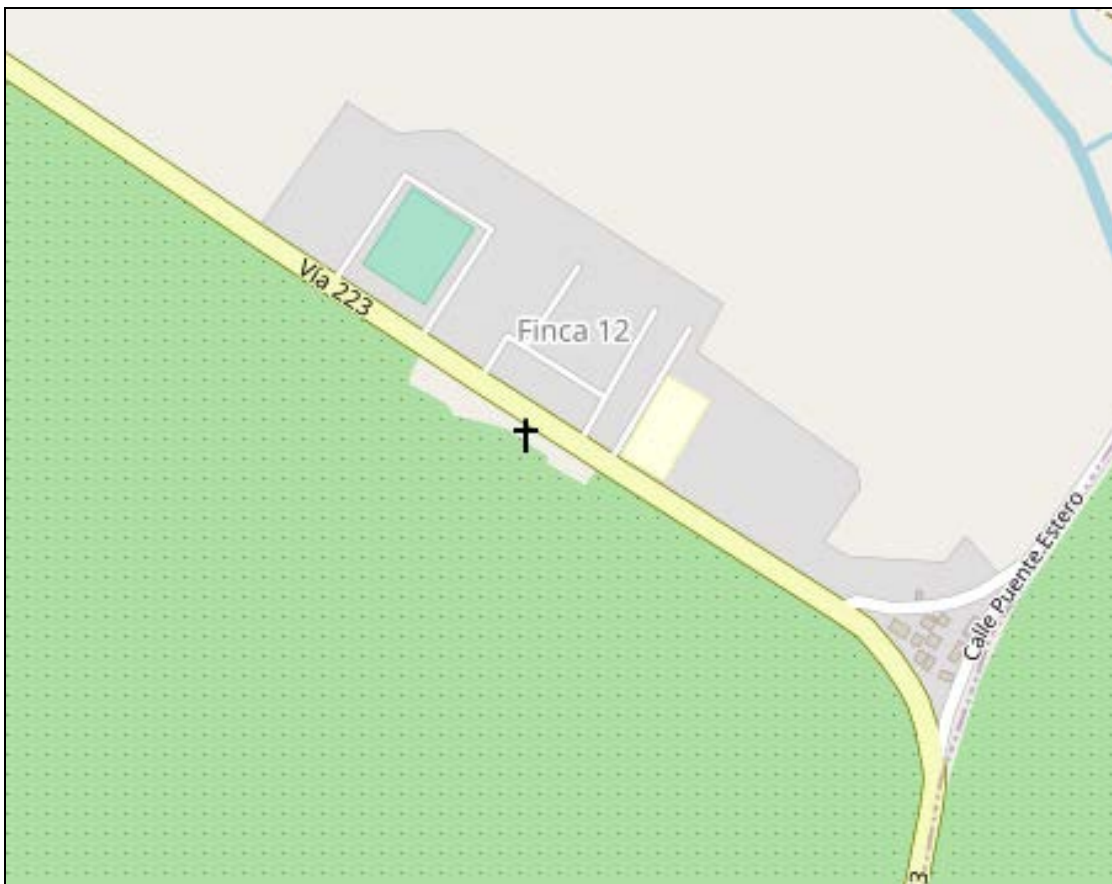
Imagen 6. Mapa de accidentes en la Ruta Nacional N° 223 de Osa.

De la base de datos del mapa de accidentes con víctimas en Costa Rica, del Consejo de Seguridad Vial (COSEVI) del período 2013-2017, cerca de la zona de estudio no se registran accidentes, como se muestra a continuación:

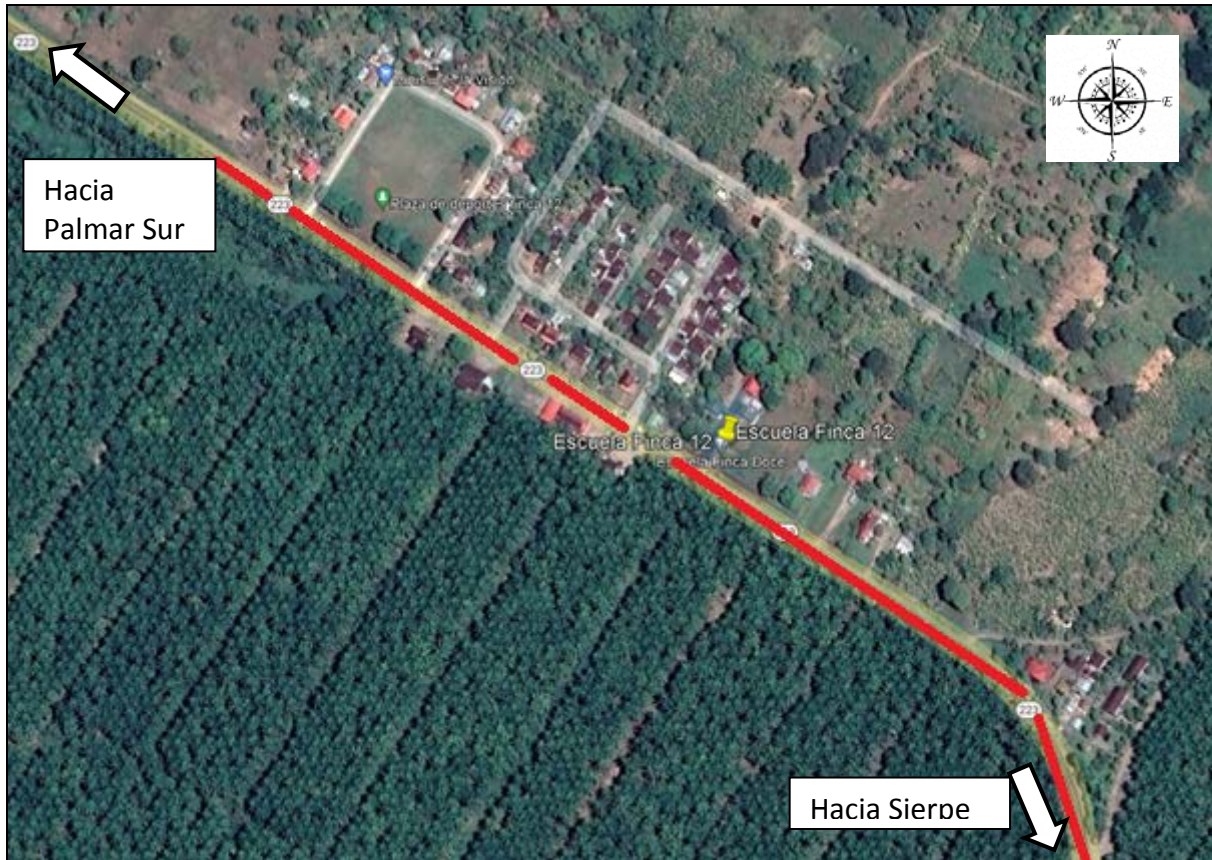
Imagen 8. Detalle de aceras sobre Ruta Nacional N° 223.

Con base al **artículo 41**- Especificaciones técnicas reglamentarias de la Ley 7600, la zona no cuenta con la infraestructura necesaria que garantiza el fácil acceso para todos los usuarios con discapacidad, por lo que se recomienda la implementación de aceras peatonales en ambos márgenes de la Ruta Nacional N° 223, por aproximadamente 825 m, en donde se divisa la presencia de casas de habitación, con sus accesos para personas con discapacidad y franjas pododáctiles en el centro para personas no videntes.

- Construir un reductor de velocidad 30 metros antes de la segunda entrada de la plaza de deportes de la comunidad de Finca Doce (Palmar Sur - Sierpe), sobre la Ruta Nacional N° 223.
- Construir un reductor de velocidad 35 metros antes de la entrada que se encuentra contiguo a la iglesia católica de la comunidad de Finca Doce (Palmar Sur - Sierpe), sobre la Ruta Nacional N° 223.
- Construir un reductor de velocidad 40 metros después de la entrada principal de la escuela de Finca Doce (Palmar Sur - Sierpe), sobre la Ruta Nacional N° 223.
- Realizar la construcción de aceras peatonales con facilidades de acceso para personas con discapacidad, según la Ley 7600, en 825 m en las inmediaciones de la comunidad de Finca Doce, en ambos costados de la vía de la Ruta Nacional N° 223.
