Estudio Técnico Semáforo Peatonal en Intersección Ruta Nacional N°218, Calle 73D, Guadalupe Goicoechea.

DIRECCIÓN GENERAL DE INGENIERÍA DE TRÁNSITO
DEPARTAMENTO DE ESTUDIOS Y DISEÑOS

Ficha técnica del documento		
1. Número de Informe: MOPT - 03 - 05 - 01 – 0350- 2023	2. Número de Expediente: ED - EB – 22-0286	
3. Título: Estudio Técnico Semáforo Peatonal en Intersección Ruta Nacional N°218,Calle 73D, Guadalupe Goicoechea.	4. Fecha del Informe: julio de 2023

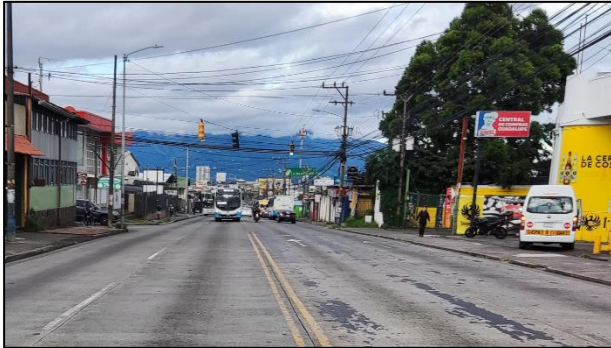
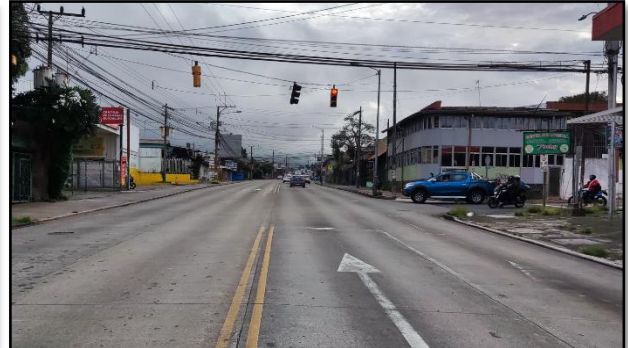
Se observa que el señalamiento horizontal vial existente en la Ruta Nacional N°218, se encuentra con estado de deterioro avanzado, ya que los elementos se encuentran con zonas borrosas y otros elementos ya han desaparecido de la superficie de ruedo. No se observa señales verticales en referencia a la proximidad de un semáforo vehicular en las cercanías de la intersección.

Figura. 3 Condiciones del Señalamiento vial de la calzada, Ruta Nacional N°218, sector El Alto, Guadalupe, Goicoechea. Vista Este –Oeste.

Figura. 4 Condiciones del Señalamiento vial de la calzada, Ruta Nacional N°218, sector El Alto, Guadalupe, Goicoechea. Vista Oeste-Este.

Es importante indicar que debido al nivel de deterioro que posee el señalamiento horizontal del tramo de la intersección analizada, así como el resto de la Ruta Nacional N°218, en toda aquella sección que está constituida losas de concreto, que se efectuó de manera urgente las obras de re demarcación en la superficie de ruedo, como la revisión del estado de las señales verticales.

Efectuar las obras de señalamiento en el tramo de la Ruta Nacional N°218 según las indicaciones del croquis adjunto, el cual contempla el tramo comprendido desde el cruce de Guadalupe - Moravia hasta llegar al cruce de Coronado.

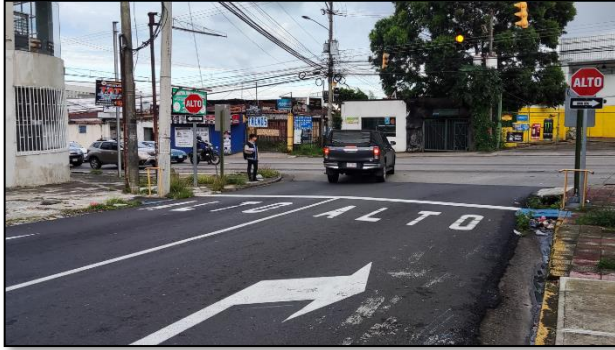
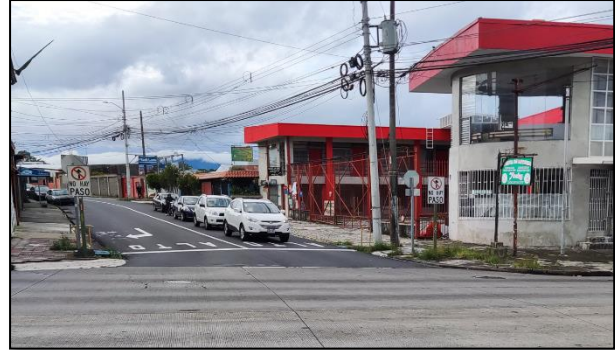
En cuanto al señalamiento de la ruta cantonal, se consta que la demarcación horizontal, así como las señales verticales se encuentran en buenas condiciones, ya que son aun visibles y no presentan por el momento daños que impidan visualizar la información de los mismos.

Figura. 5 Condiciones del Señalamiento vial de la calzada, Calle 73D, sector El Alto, Guadalupe, Goicoechea. Vista Sur-Norte.

Figura. 6 Condiciones del Señalamiento vial de la calzada, Calle 73D, sector El Alto, Guadalupe, Goicoechea. Vista Norte-Sur.

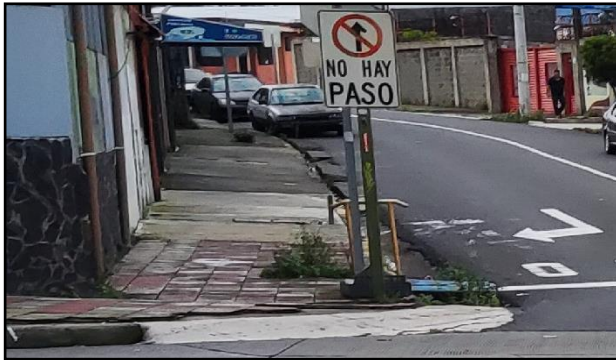
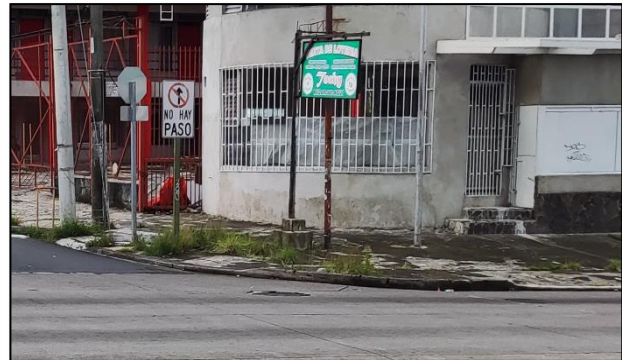
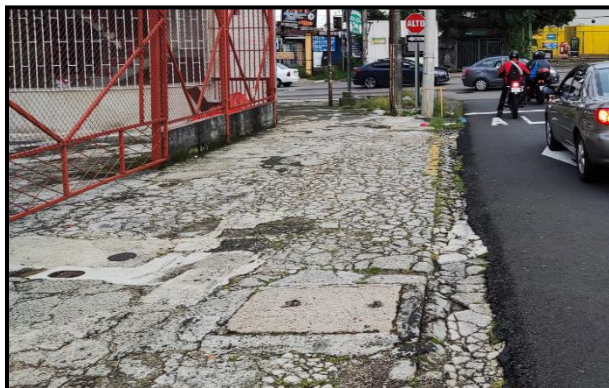
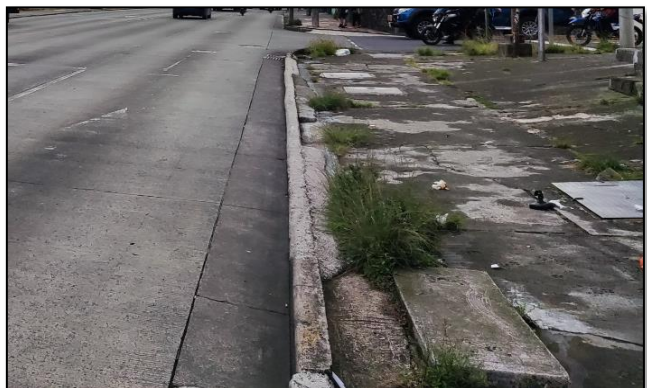
En ambas vías, se cuenta con aceras y sus respectivos cordón y caño en ambas márgenes, donde se constata daños en la acera ubicada en la margen izquierda de la vía cantonal Calle 73D. Respecto a las aceras sobre la ruta nacional, se observa el afloramiento de montículos de hierba o maleza en la superficie peatonal, así como baches y grietas.

Figura. 7 Situación de la condición de las aceras, en la intersección de Ruta Nacional N218 y Calle73D, con el afloramiento de vegetación, por grietas en la superficie.

Figura. 8 Situación de la condición de las aceras, en la intersección de Ruta Nacional N218 y Calle73D, con el afloramiento de vegetación, por grietas en la superficie.

Figura. 9 Situación de la condición de las aceras, en la intersección de Ruta Nacional N218 y Calle73D, con el afloramiento de vegetación, por grietas en la superficie.

Figura. 10 Situación de la condición de las aceras, en la intersección de Ruta Nacional N218 y Calle73D, con el afloramiento de vegetación, por grietas en la superficie.

Debido al estado de las aceras, las instituciones correspondientes deberán realizar las intervenciones de reparación y mejora, según el Reglamento Ley de Igualdad de Oportunidades para Personas con Discapacidad, 1998, art.125-126

Debido al estado de deterioro que presenta las aceras en las cercanías de la intersección de la Calle 73D, con la Ruta Nacional N°218, efectuar las obras de reparación y mejoras a dichas estructuras para con el objeto de asegurar el paso seguro de los peatones.
