# “ESTUDIO DE TRANSITO PARA PROHIBIR EL PASO DE VEHÍCULOS PESADOS POR BARRIO EL RINCÓN EN PARAÍSO, CARTAGO”

DIRECCIÓN GENERAL DE INGENIERÍA DE TRÁNSITO  
DEPARTAMENTO DE ESTUDIOS Y DISEÑOS

| Ficha técnica del documento | | |
|---|---|---|
| 1. N° Informe<br>MOPT-03-05-01-0300-2023 | 2. N° de Expediente<br>ED-EB-22-0415 | |

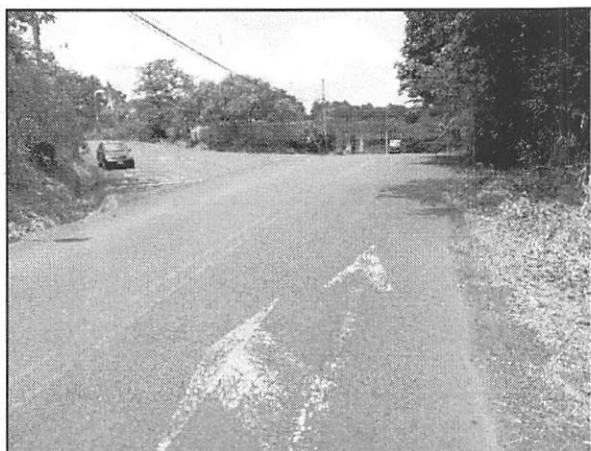
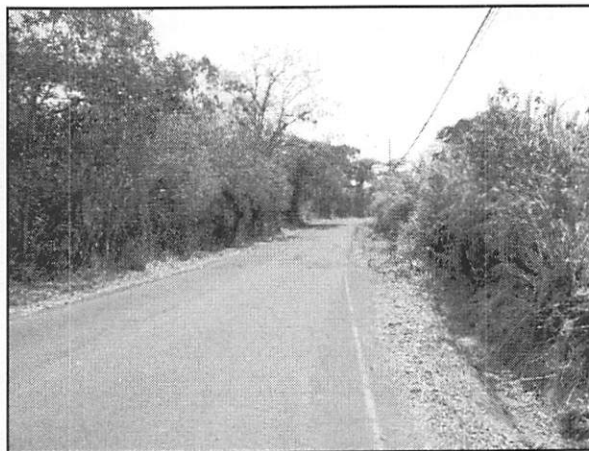
Imágenes 2 y 3 Zona de estudio.

En visita a sitio se observa la existencia de un puente, posee un ancho de 4 metros y un largo de 6 metros aproximadamente, debido a sus dimensiones este posee un único carril de circulación, los vehículos que viajan en sentido oeste – este son los que deben ceder el paso, este puente se localiza en la unión de dos curvas pronunciadas, por tal motivo el paso por este puente se vuelve complicado e incómodo para vehículos articulados ya que el espacio no suficiente para que realicen la maniobra, durante la visita se observó que las barreras de contención vehicular fueron destruidas.

- b. Se deberá de sustituir todos los sistemas de contención vehicular que han sido dañados por los vehículos pesados a lo largo de toda la carretera, que va desde la intersección calle 9 / avenida 0 en Paraíso hasta la intersección con Ruta Nacional N° 224, pasando por el Barrio El Rincón.
