ESTUDIO PARA CAMBIO DE VIAL EN BARRIO MERCEDES Y CINCO ESQUINAS DE ASERRÍ

DIRECCIÓN GENERAL DE INGENIERÍA DE TRÁNSITO
DEPARTAMENTO DE ESTUDIOS Y DISEÑOS

Ficha técnica del documento		
1. N° Informe MOPT-03-05-01-0361-2023	2. N° de Expediente ED-EB-21-0236	
3. Título ESTUDIO PARA CAMBIO DE VIAL EN BARRIO MERCEDES Y CINCO ESQUINAS DE ASERRÍ	4. Fecha del Informe 27 de julio de 2023	
5. Institución Ejecutora Dirección General de Ingeniería de Tránsito Departamento de Estudios y Diseños	6. Institución Receptora Municipalidad de Goicoechea	
7. Tipo de reporte y periodo de extensión Final, Julio, 2023	8. Colaboró Gallardo Bermúdez Acedo	
9. Elaboró Ing. Mónica Navarro Cruz Nombre y firma	10. Revisó y Autorizó Ing. Rony Rodríguez Vargas Nombre y firma	
11. Resumen	Se realiza un estudio de tránsito para efectuar cambios viales en las Calles cantonales que dan acceso a Barrio Mercedes y 5 Esquinas en Aserrí.	
13. Palabras clave	14. Nivel de seguridad	15. N° páginas
Ruta Cantonal	Ninguno	11

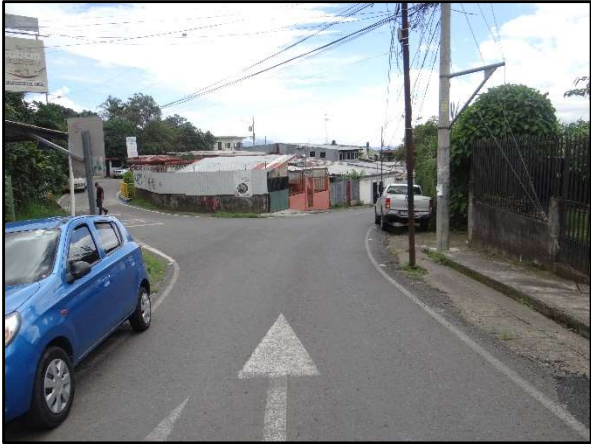
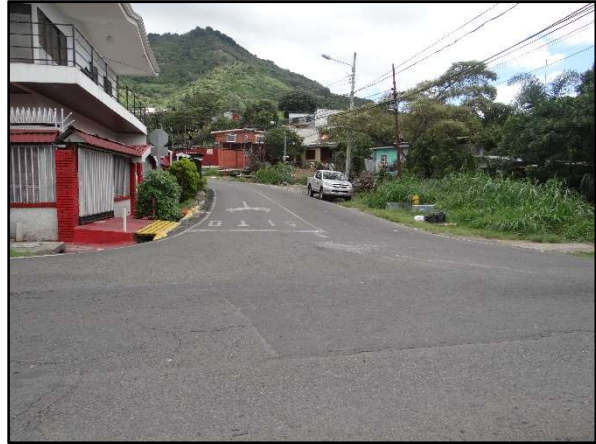
Imágenes 3 y 4 Zona de estudio.

Las vías que conforma la zona de estudio pertenecen a la Red Vial Cantonal (RVC) de Aserrí. El funcionamiento actual permite el doble sentido de circulación con un carril por sentido, con un ancho promedio de 5,8 metros.

El material de la superficie de rodamiento se compone de una carpeta asfáltica, la cual se encuentra en buen estado. En cuanto a la señalización vial vertical existente, se encuentra en buen estado es legible y la demarcación sobre la vía es un poco borrosa, pero todavía es legible.

A lo largo de esta carretera no se observaron aceras, los peatones deben transitar por la vía, inclusive hay propiedades que llegan casi a la línea de borde de la carretera lo que dificulta más el paso de los peatones.

Se observa la existencia de un reductor de velocidad el cual este demarcado pero no cuenta con las señales verticales indicando la presencia de dicho reductor.

De debido a las características geométricas de esta calle la cual posee un ancho de calzada de aproximadamente 5 metros, el cual no cumple con los estándares establecidos en el Manual de Diseño Geométrico, por lo tanto esta carretera no es apta para que existan dos carriles de circulación.

- a. Realizar el trámite respectivo para que se modifique la circulación de la calle, con el fin de que esta cuente con un único sentido de circulación, quedando de oeste a este, y así brindarle a los peatones y conductores mayor seguridad y comodidad. En el diagrama adjunto se muestran los cambios propuestos.
- Antes de que se efectúen los cambios viales se deberá efectuar un comunicado, con el fin de informar a la población en especial a los vecinos de Barrio Mercedes y Cinco Esquinas de los cambios que se realizaran.

- b. Llevar a cabo el trámite respectivo para dar mantenimiento a la demarcación las flechas direcciones y las líneas de paro con su respectivo alto en las intersecciones, los 10 metros de cordón amarillo en las esquinas de las intersecciones, como se muestra en el diagrama adjunto, esta demarcación deberá de cumplir con los diseños y especificaciones técnicas establecidas en el Manual Centroamericano de Dispositivos Uniformes de Control de Tránsito.

- c. Se deberá de instalar las siguientes señales verticales, como se recomienda en el diagrama adjunto, estas deben de cumplir con los diseños y especificaciones técnicas establecidas en el Manual Centroamericano de dispositivos Uniformes de Control de Tránsito.
