Estudio Técnico de Señalamiento
Vial, Calle Ramos, Barrio San
Martín, San Isidro, Vásquez de
Coronado.

DIRECCIÓN GENERAL DE INGENIERÍA DE TRÁNSITO
DEPARTAMENTO DE ESTUDIOS Y DISEÑOS

Ficha técnica del documento		
1. Número de Informe: MOPT - 03 - 05 - 01 - 0069 - 2023	2. Número de Expediente: ED - EB - 22 - 0383	
3. Título: Estudio Técnico de Señalamiento Vial, Calle Ramos, Barrio San Martín, San Isidro, Vásquez de Coronado.	4. Fecha del Informe: marzo de 2023

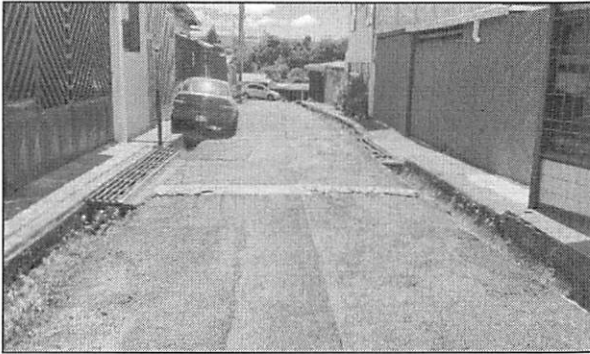
El ancho promedio de la calzada de la Calle Ramos, es de 4.75 metros y cuenta con acera de 1.10 metros ubicada en la margen izquierda. En la margen derecha de la vía, se ubica la tapia del Cementerio de Vásquez de Coronado.

También se constata que debido al poco espacio disponible de la calzada, los vehículos son estacionados en las aceras, generando la invasión a las estructuras peatonales, en el Barrio San Martín.

Figura 2 Calle Ramos, Barrio San Martín, San Isidro de Coronado, vista Norte-Sur.

Según la situación del ancho de la calzada en Calle Ramos, se propone dejar un único sentido en sentido Sur – Norte, hasta llegar a la intersección con la Avenida 83. En las siguientes figuras se muestra el cambio de vía a realizar, quedando esta ruta como un acceso de salida y utilizando la Calle 147 como acceso de entrada al sector de Barrio San Martín. Así mismo, se eliminaría el doble sentido existente en las vías que recorren el sector de estudio, a fin de mejorar el desplazamiento de los vehículos, tomando en cuenta el ancho de la calzada.

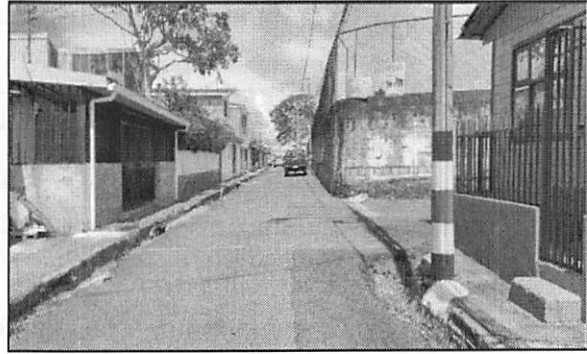
Figura 3 Calle Ramos, Barrio San Martín, San Isidro de Coronado, vista Sur-Norte.

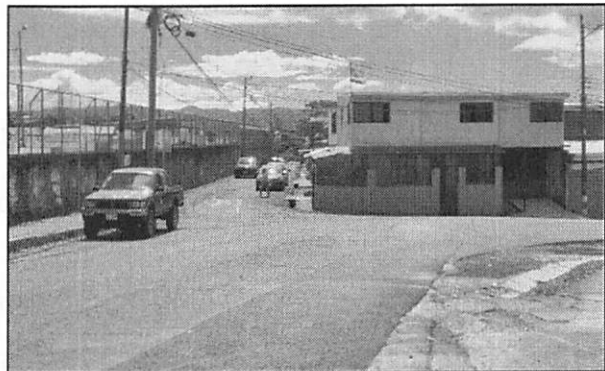
En cuanto al estado del señalamiento vial, en la intersección de Calle Ramos y la Avenida 23, se ubica una señal de alto, con posibilidad de viraje a la izquierda y a la derecha, en un punto donde se localiza una curva horizontal que no permite una visibilidad adecuada.

Figura 5 Intersección de Calle Ramos y Avenida 83, Barrio San Martín, San Isidro de Coronado.

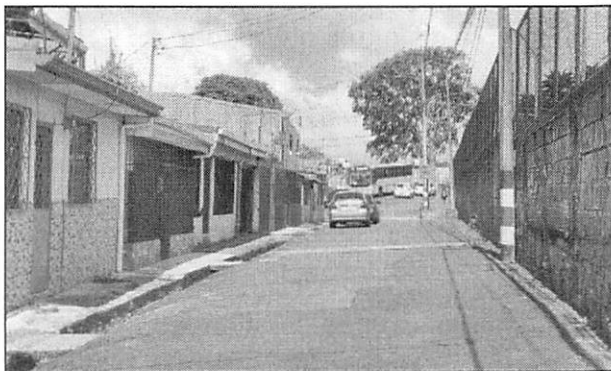
Figura 4 Calle Ramos, Barrio San Martín, San Isidro de Coronado, vista Sur-Norte.

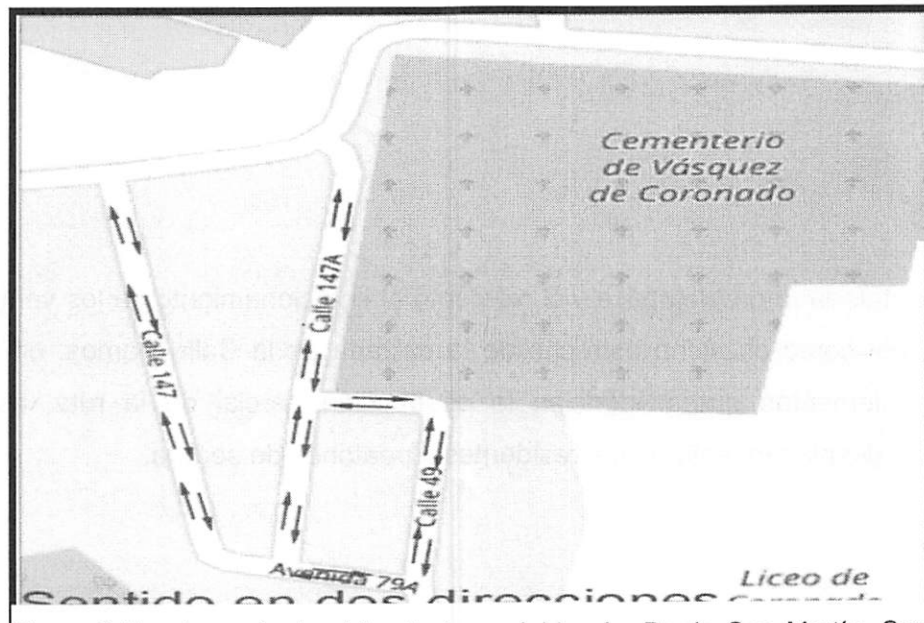
Se constata en el lugar, que la vía analizada no cuenta con el ancho de calzada, para sustentar el paso de vehículos en doble vía y tampoco el espacio disponible para que los conductores hagan uso de la misma para el estacionamiento de los vehículos, lo cual reduce de forma drástica la capacidad de la ruta, afectando el libre tránsito en la vía y las entradas de las viviendas y las cocheras que dan al frente de la ruta analizada.

Figura 6 Funcionamiento vial actual, en doble vía, Barrio San Martín, San Isidro de Coronado.

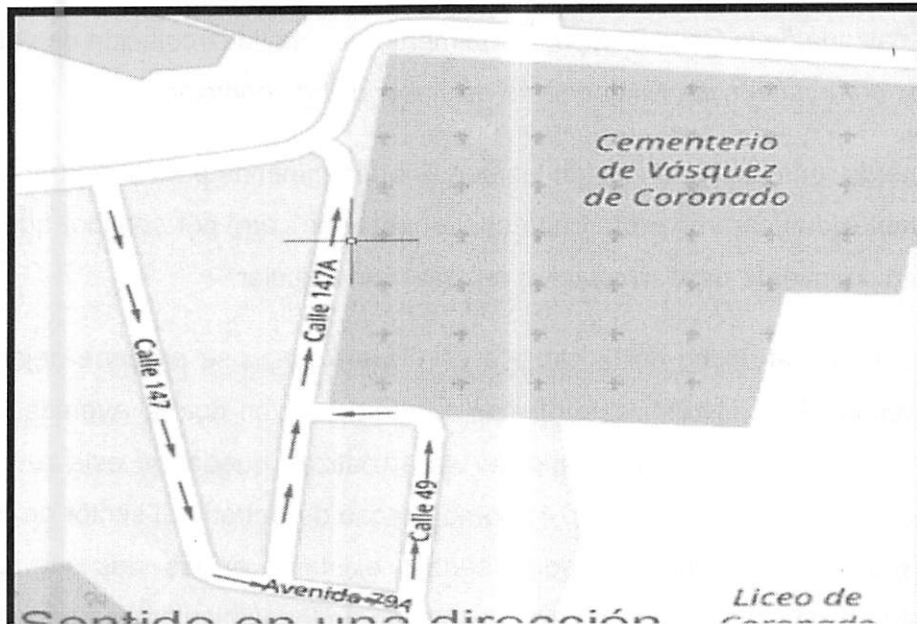
Figura 6 Funcionamiento vial propuesto, en un único sentido, Barrio San Martín, San Isidro de Coronado.

Ante la situación de solucionar los inconvenientes descritos, se analizó la posibilidad de plantear una modificación al actual funcionamiento vial del sector en estudio, que se adecúe a las condiciones del espacio del ancho de la calzada, para pasar de doble sentido de vía, a un único sentido con una orientación de Sur-Norte, en la Calle Ramos así como en las otras vías del sector de Barrio San Martín, de manera que garantice el óptimo tránsito de vehículos de manera segura en una sola dirección, hasta llegar con la Avenida 83.
