Estudio técnico para la  
instalación de señalización  
vial y reductores sobre  
Ruta Nacional N° 742,  
frente al Hotel Vida  
Mountain, El Salvador de  
Piedades Sur, San Ramón

DIRECCIÓN GENERAL DE INGENIERÍA DE  
TRÁNSITO

**MOPT-03-05-01-0048-2022**

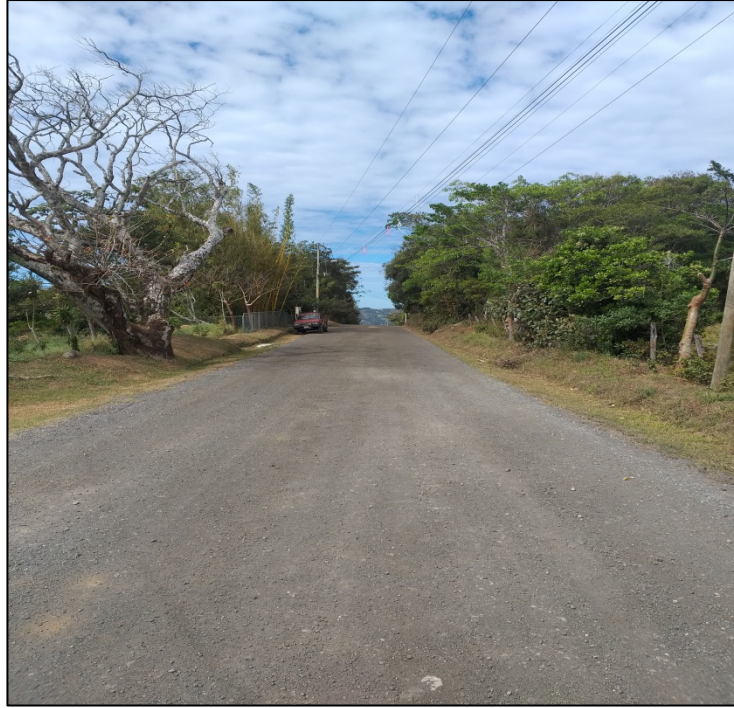
Figura N° 2 Frente al Hotel, sentido este – oeste, calle en lastre

- No existe señalización vertical, por lo que el conductor no conoce a qué velocidad puede circular en este tramo.
- La calle en estudio es de lastre, por lo que no se recomienda la construcción de reductores de velocidad.

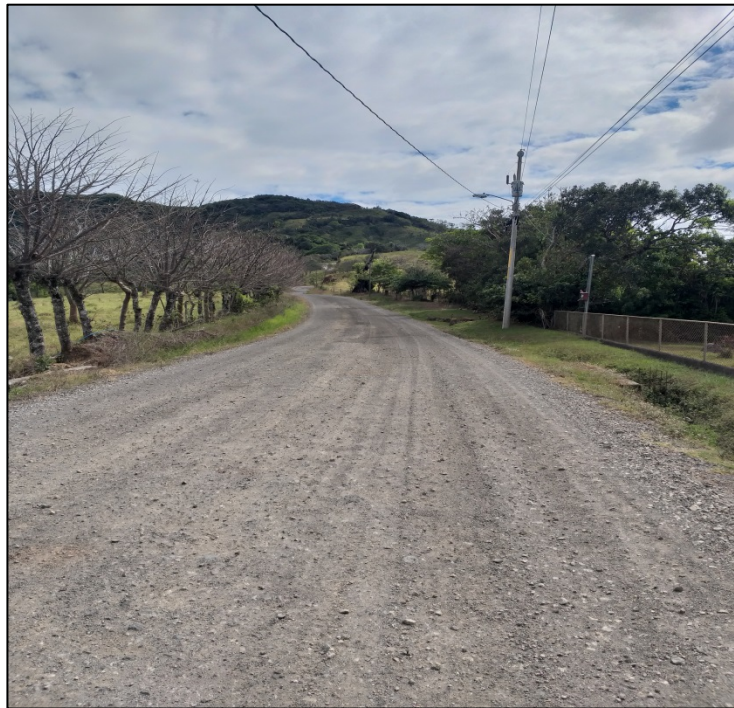
Figura N° 3 Frente al Hotel, sentido oeste – este, márgenes en verde

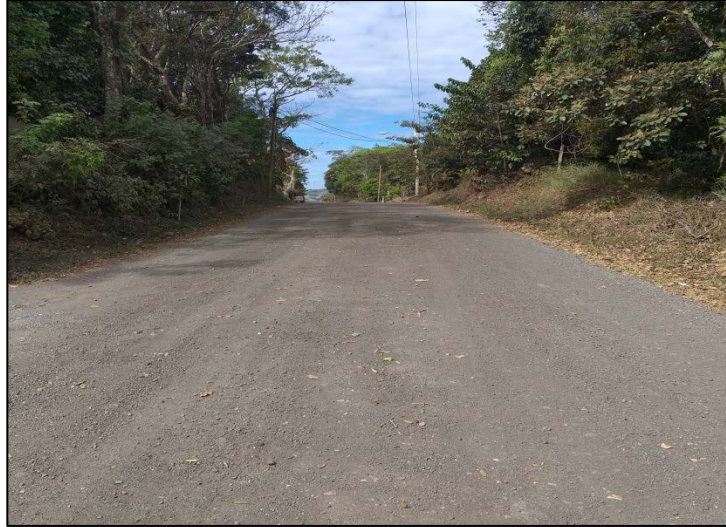
Figura N° 4 No hay Cunetas, ni aceras
