RETROREFLECTIVIDAD  
SEÑALIZACIÓN ACCESO  
MCDONALD'S, ALAJUELA, SAN  
RAFAEL.

DIRECCIÓN GENERAL DE INGENIERÍA DE TRÁNSITO  
DEPARTAMENTO DE SEÑALIZACIÓN VIAL

| Ficha técnica del documento | | |
|---|---|---|
| 1. N° Informe<br>MOPT-03-05-01-0130-2022 | 2. N° de Expediente<br>No aplica | |
| 11. Resumen<br>Por solicitud del Departamento de Estudios y Diseños, se procedió a realizar una visita en conjunto para revisar la demarcación realizada para el acceso al McDonald's de San Rafael de Alajuela, junto con las señales verticales que se colocaron en sitio. | | |

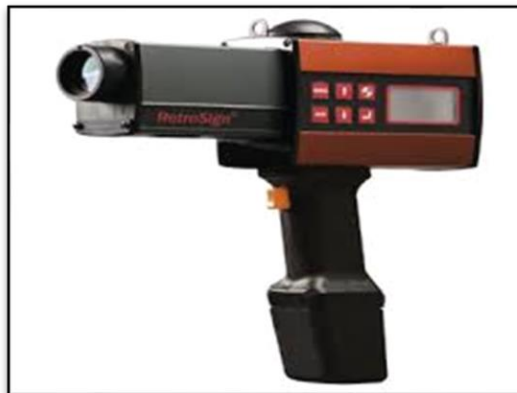
**Figura 2. Equipo utilizado.**

Además, se utiliza el retroreflectómetro RetroSign GR3 marca Delta, que mide el valor RA (coeficiente de luminancia reflejada en la noche). RA es una medida que indica la visibilidad de las señales de tránsito, indumentaria de alta visibilidad, Cintas reflectivas, y placas como las ven los conductores de los vehículos motorizados con la iluminación de los las luces de los vehículos, el cual tiene un ángulo de entrada de  $-4^\circ$  y tres ángulos de observación:  $0.2^\circ$ ,  $0.5^\circ$  y  $1.0^\circ$ . El equipo cuenta con el certificado de calibración N°120-323-116\_1822\_GR3 con fecha de expiración en Octubre del 2022.

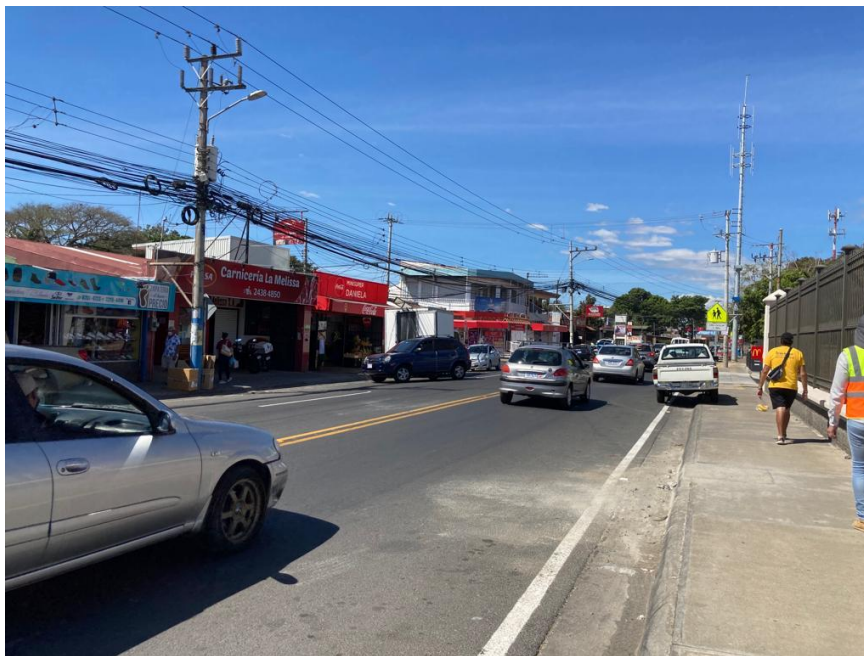
**Figura 6.** Demarcación horizontal.

Mediante la inspección vial de la señalización, se observó que no se añadió la cantidad suficiente de esfera de vidrio apta para una demarcación visible ante los vehículos, esto se pudo determinar por el acabado que presentaban los trabajos realizados. Además, se apreció que, en el caso de las flechas direccionales se encuentran manchadas, por lo que debe revisarse los tiempos de espera del secado de la pintura para evitar que los vehículos manchen los trabajos realizados al abrir el tránsito.

| Descripción | Medición inicial $R_L$ |
|---|---|
| Línea intermitente blanca | 89,4 |

- Demarcar nuevamente el acceso al establecimiento de los elementos que no cumplen los valores esperados, en búsqueda del cumplimiento de la retroreflectividad, de manera que se garantice al usuario la correcta visibilidad de la demarcación horizontal.

- Realizar las labores de demarcación aplicando la norma INTE Q46: Guía de buenas prácticas para la demarcación vial horizontal, cuidando los tiempos de secado de la pintura para evitar manchas provocadas por el paso de los vehículos en la pintura fresca.

- En vista que no se ha cumplido la reflectividad mínima con los materiales utilizados, se recomienda aumentar el diámetro de las esferas de vidrio, que, si bien no es una garantía para alcanzar los niveles requeridos, ya que hay otros aspectos y prácticas importantes en una adecuada demarcación; en otros proyectos se han obtenido resultados positivos, por ejemplo, con esfera Tipo II (no se recomiendan diámetros mayores para pintura base solvente).

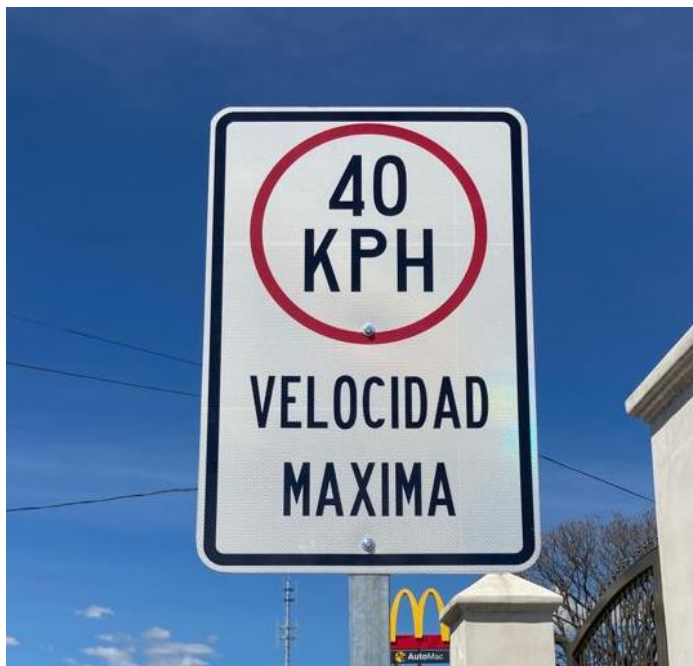
**Figura 8.** Señal vertical colocada.  
Fuente: Propia, 2022.

En la fase de inspección visual se procedió revisar el diseño y color de las señales. En este caso las señales revisadas eran del tono correcto, se revisó que se utilizara papel retroreflectivo para su fabricación a simple vista. Además, poseían tamaño estándar, que es el correspondiente para rutas menores o iguales a 60 KPH. Una de las señales presentaba un golpe al lado izquierdo, esto puede deberse a un autobús o camión que la golpeó días después de su colocación.
