# Estudio Técnico para Verificar la Colocación de Reductores de Velocidad en San Francisco de Coyote, Nandayure, Ruta Nacional N° 163

DIRECCIÓN GENERAL DE INGENIERÍA DE TRÁNSITO  
DEPARTAMENTO DE REGIONALES

Ficha Técnica del documento		
<b>1. N° Informe</b> MOPT-03-05-01-127-2022	<b>2. N° de Expediente</b> RE-LI-EB-22-025	
<b>3. Título</b>  Estudio Técnico para Verificar la Colocación de Reductores de Velocidad en San Francisco de Coyote, Nandayure, Ruta Nacional N° 163.	<b>4. Fecha del informe</b>  25 de febrero de 2022	
<b>5. Institución ejecutora</b>  Ministerio de Obras Públicas y Transportes Dirección General de Ingeniería de Tránsito San José, Costa Rica Tel: (506) 2226-5411	<b>6. Institución receptora</b>  Consejo Nacional de Vialidad (CONAVI)  Escuela San Francisco de Coyote	
<b>7. Tipo de reporte y periodo de extensión</b>  Informe final, febrero de 2022	<b>8. Colaboró</b>  Ing. Kevin Gerardo Martínez Navarrete Oficina Regional Liberia	
<b>9. Elaboró</b> Ing. José Miguel Calvo Espinoza Encargado Oficina Regional Liberia   Nombre y firma 25 de febrero de 2022	<b>10. Revisó y autorizó</b> Ing. Alejandra Acosta Gómez Jefe Departamento de Regionales   Nombre y firma 25 de fe

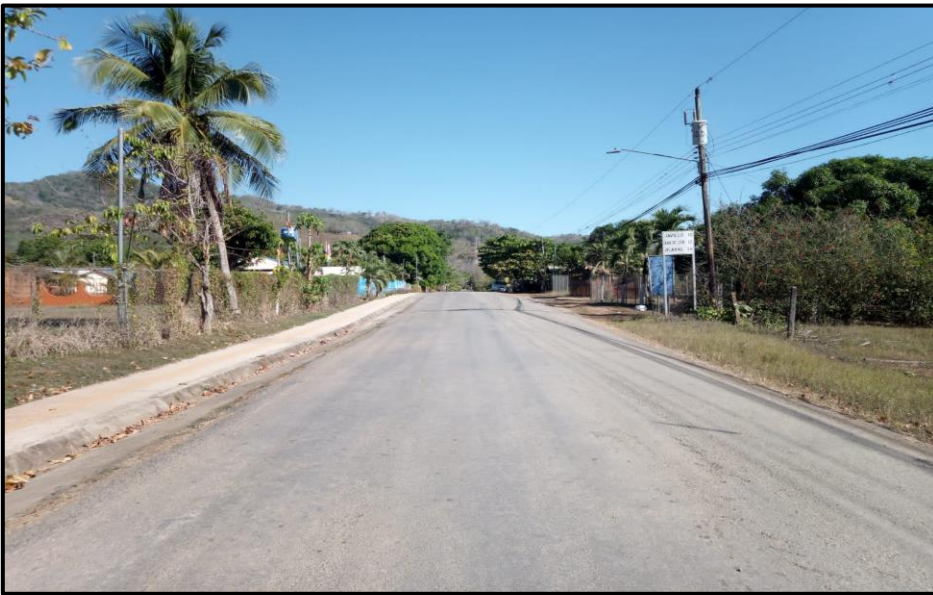
1. La zona de estudio corresponde a un tramo de la Red Vial Nacional, Ruta Nacional N° 163, cuya administración corresponde al Ministerio de Obras Públicas y Transportes (MOPT)
2. La Ruta Nacional N° 163 tiene una superficie de rudo en tratamiento superficial bituminoso (TS3), el mismo presenta desgaste leve por pérdida de finos y falla por esfuerzos de tensión, con un ancho promedio de 6 metros y doble sentido de circulación vehicular, un carril por sentido (ancho de carril 2.8 m) con una pendiente de 2% a lo largo del tramo (ver Imagen N° 2).

Imagen N° 2. Carpeta asfáltica Ruta Nacional N° 163.

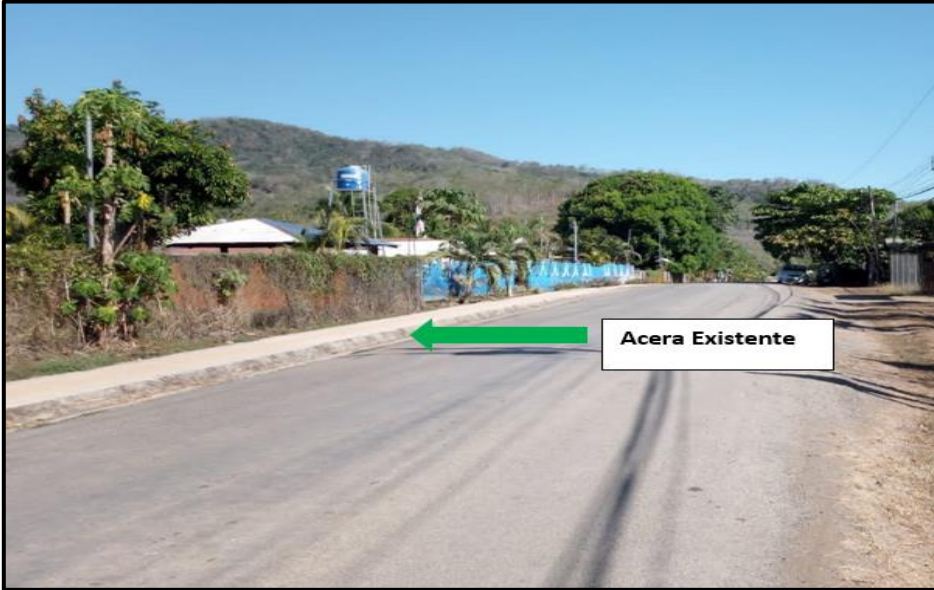
3. No se observa ningún tipo de señal vertical reglamentaria que regule la velocidad máxima en el tramo y al ser un tratamiento superficial bituminoso; el mismo no es una superficie adecuada para contar con demarcación horizontal.
4. Dentro de la zona de estudio se cuenta con una acera de 2.0 metros de ancho (ver Imagen N° 3); que se encuentra frente a la Escuela de San Francisco de Coyote, en el otro margen de la vía no existe acera.

Imagen N° 3. Acera existente a un costado de la vía.

Con respecto a las facilidades para la circulación segura de peatones; la zona de estudio solo cuenta con una acera en uno de los márgenes de la vía, por lo que este Departamento remitirá la recomendación a la institución correspondiente. Las aceras deben de cumplir con lo establecido en la Ley N° 7600 “Igualdad de Oportunidades para las Personas con Discapacidad”.

- 2) La zona de estudio cuenta con facilidades peatonales parciales, ya que la acera existente en solo uno de los márgenes de la vía; no cumple con lo establecido la Ley N° 7600 “Ley de Igualdad de Oportunidades”, la no existencia de aceras en ambos márgenes de la vía, no garantiza el interés público de la accesibilidad de personas con discapacidad y saca por completo a los peatones de la utilización de la infraestructura pública.
