# SEÑALES VERTICALES GEORREFERENCIADAS PRICESMART-PLAZA SAN FRANCISCO, RUTA NACIONAL N° 03

DIRECCIÓN GENERAL DE INGENIERÍA DE TRÁNSITO  
DEPARTAMENTO DE SEÑALIZACIÓN VIAL

| Ficha técnica del documento | | |
|---|---|---|
| 1. N° Informe<br><b>MOPT-03-05-01-0842-2022</b> | 2. N° de Expediente<br>No aplica | |
| 3. Título<br>SEÑALES VERTICALES GEORREFERENCIADAS<br>PRICESMART-PLAZA SAN FRANCISCO, RUTA<br>NACIONAL N° 03 | 4. Fecha del informe<br>Setiembre de 2022 | |

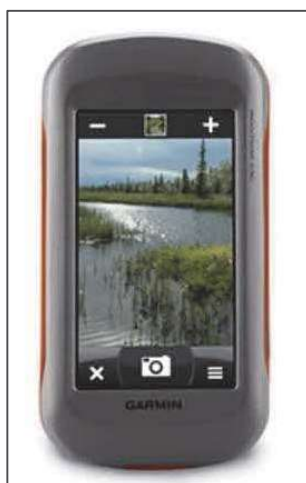
**Figura 2.** Equipo utilizado.  
Fuente. [www.garmin.com](http://www.garmin.com), 2021.

El equipo utilizado corresponde a un equipo receptor de sistemas de geoposicionamiento global (GPS), de la marca GARMIN, modelo Montana 650, como se muestra en Figura 2. Corresponde a un dispositivo, asignado con número de activo patrimonial: 0587-016077 del COSEVI.

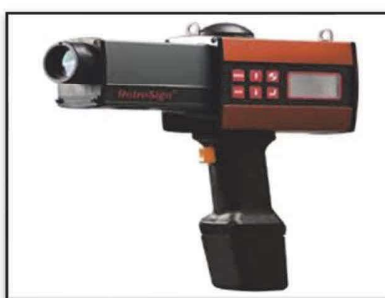
**Figura 3.** Equipo utilizado.  
Fuente. [www.taiseint.com](http://www.taiseint.com), 2017

Además, se utiliza el retroreflectómetro RetroSign GR1 marca Delta, el cual se observa en la Figura 3 asignado con número de activo patrimonial: 0587-011386 del COSEVI. Este mide el valor RA (coeficiente de luminancia reflejada en la noche). RA es una medida que indica la visibilidad de las señales de tránsito, indumentaria de alta visibilidad, Cintas reflectivas, y placas como las ven los conductores de los vehículos motorizados con la iluminación de los las luces de los vehículos, el cual tiene un ángulo de entrada de  $-4^\circ$  y tres ángulos de observación:  $0.2^\circ$ ,  $0.5^\circ$  y  $1.0^\circ$ .

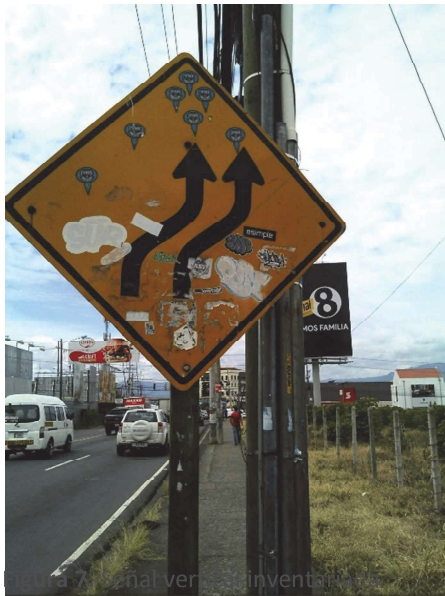
Figura 7 Señal vertical inventariada  
Fuente: Elaboración propia, 2022.

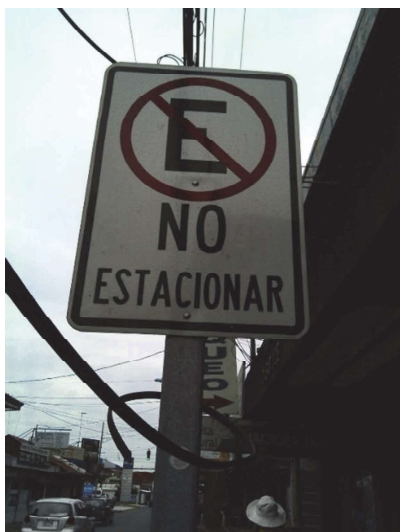
**Figura 9.** Señal vertical inventariada  
Fuente: Elaboración propia, 2022.

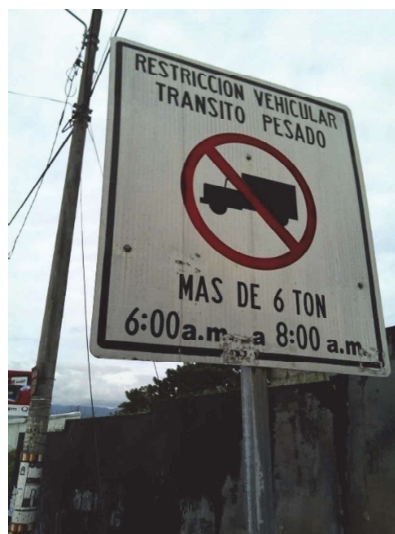
**Figura 10.** Señal vertical inventariada  
Fuente: Elaboración propia, 2022.
