Estudio técnico para el diseño del señalamiento vial en las cercanías de la escuela de Quebrada Grande Tilarán, Ruta Nacional N° 145

DIRECCIÓN GENERAL DE INGENIERÍA DE TRÁNSITO
DEPARTAMENTO DE REGIONALES

Ficha técnica del documento		
1. N° Informe MOPT-03-05-01-0450-2022	2. N° de Expediente RE-SC-EB-22-0138	
3. Título Estudio técnico para el diseño del señalamiento vial en las cercanías de la escuela de Quebrada Grande Tilarán, Ruta Nacional N° 145	4. Fecha del informe 30 de junio de 2022

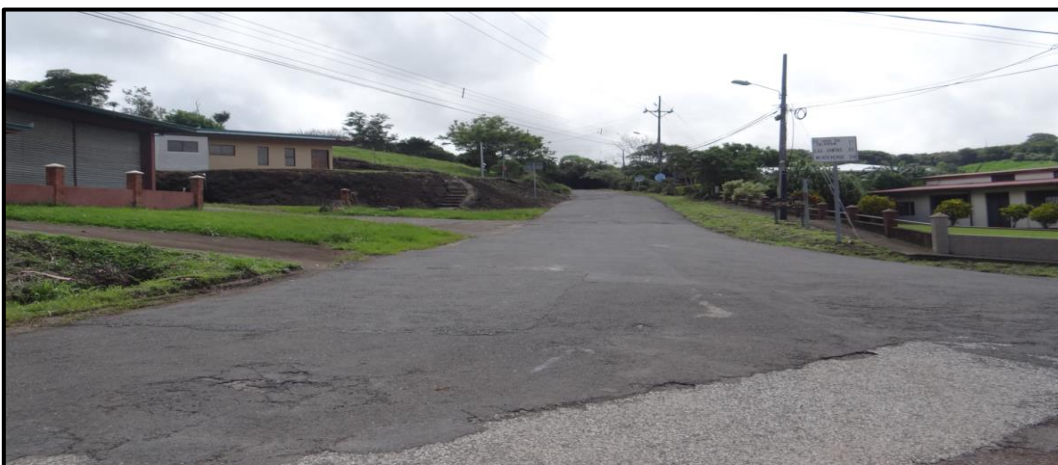
Imagen N° 2. Carpeta asfáltica Ruta Nacional N° 145.

1. La zona de estudio corresponde a un tramo de la Ruta Vial Nacional N°145, cuya administración corresponde al Ministerio de Obras Públicas y Transporte (MOPT).
1. La Ruta Nacional N° 145 presenta una superficie de ruedo en asfalto, la misma se encuentra en mal estado, con un ancho promedio de 6 metros y doble sentido de circulación vehicular, un carril por sentido (ancho de carril 3 m), el poco señalamiento vertical que existe está en mal estado, no hay demarcación horizontal. con una pendiente longitudinal que varía de 2 % a 8 % lo largo del tramo de estudio, una velocidad máxima reglamentaria de 40 km/h en la vía, al existir una escuela debe de haber señalamiento referente a zona escolar con una velocidad de 25 km/h con escolares presentes en la zona de estudio, no se cuenta con acera, el derecho de vía varía entre 4 a 6 metros, ver imágenes siguientes.

Analizando en conjunto el estudio realizado, la Regional de San Carlos de la DGIT deberá de coordinar con el CONAVI, para que en el momento que realicen los trabajos de mantenimiento de la carpeta asfáltica de la Ruta Nacional N° 145, colocar el siguiente señalamiento horizontal:

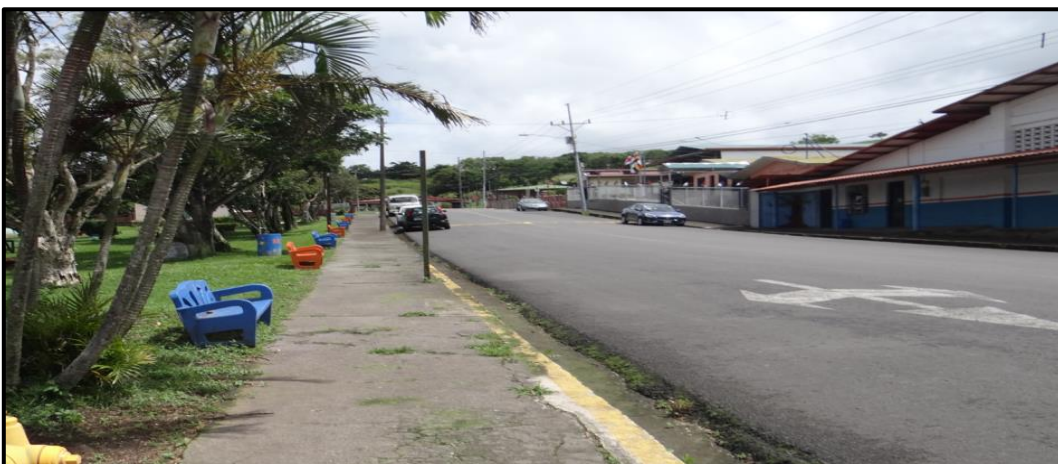
Imagen N° 4. Carpeta asfáltica, vía cantonal.

2. Vías cantonales, la vía principal que pasa frente a la escuela tiene una superficie de ruedo en asfalto en buen estado, con un ancho promedio de 11 metros y doble sentido de circulación vehicular, un carril por sentido (ancho de carril 5.5 m), sin señalamiento vertical, demarcación horizontal en mal estado. con una pendiente longitudinal que varía de 2.5 % a 5 % lo largo del tramo, no hay señalamiento que indique la velocidad máxima reglamentaria en la vía, al existir una escuela debe de haber señalamiento referente a zona escolar con una velocidad de 25 km/h con escolares presentes en la zona de estudio, se se cuenta con acera solo en algunos puntos en la cercanía de la escuela, también existen otras calles en lastre las cuales están en buen estado, no cuentan con señalamiento ni aceras.

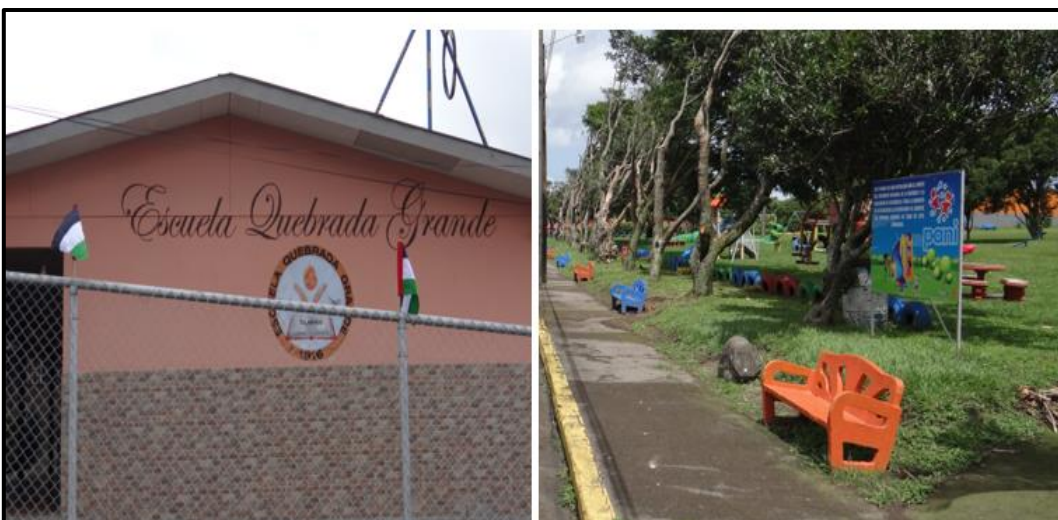
Imagen N° 4. Escuela y parque.

3. La zona es rural, con desarrollos ganaderos, también transitan turistas que se dirigen a diferentes lugares como a Cataratas o a la zona de Monte Verde.
4. Se encuentra centro de atracción de población vulnerable, la escuela, la Iglesia Católica, el parque y negocios como pulpería (ver imagen siguiente).

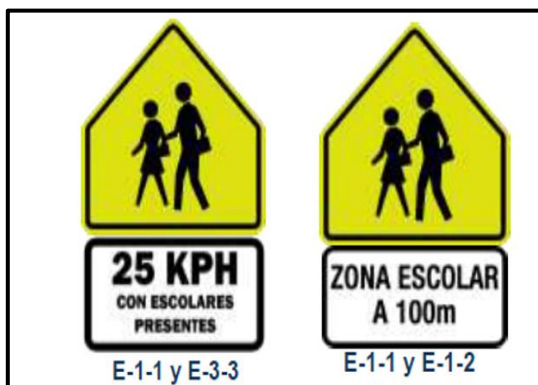
Imagen N° 5. Plantillas de zonas escolares
Fuente. (Secretaria de Integración Económica Centroamericana, 2014)

Mediante criterios técnicos establecidos en la legislación vigente, se procede a realizar un reforzamiento del señalamiento vial en la zona de estudio; teniendo como propósito informar los límites de velocidad en la zona de estudio y la presencia de peatones en la vía y de intersecciones, al mal estado del señalamiento en sitio, probablemente los conductores no se percatan de las existencia de un centro educativo, que debería estar señalizado según el Capítulo 7 del Manual SIECA “Control de Tránsito en Zonas Escolares”, colocando señales de proximidad escolar como son la señal E-1-1 “Señal de proximidad de zona escolar” con la complementaria E-3-3 “25 KPH con escolares presentes” y debe ser colocada a no menos de 45 m del centro educativo; además se debe de colocar la señal E-1-1 con la complementaria E-2 “Zona escolar a 100 m” y ubicare 100 m antes de la zona escolar (Secretaria de Integración Económica Centroamericana, 2014).

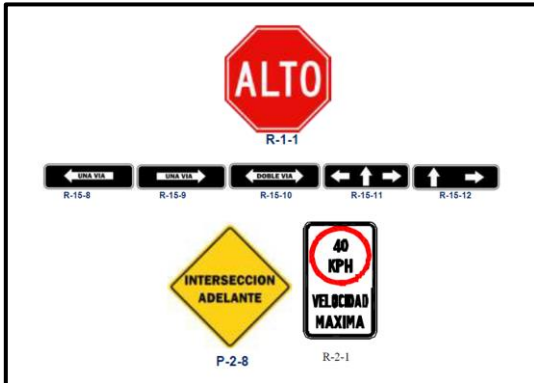
Imagen N° 6. Otras señales a utilizar.

En cada una de las intersecciones ubicadas dentro de la zona de estudio, se debe establecer la prioridad de paso y giros permitidos, mediante la señal reglamentaria R-1-1 “Alto” y las plantillas complementarias de giro que correspondan a cada intersección; además de la instalación de señales reglamentarias de velocidad al ingresar y salir de la zona escolar R-2-1b “Velocidad Máxima 40 km/h”.
