Estudio técnico colocación de reductores de velocidad en San Ramón Norte en Pérez Zeledón, sobre Ruta Nacional N° 335

DIRECCIÓN GENERAL DE INGENIERÍA DE TRÁNSITO
DEPARTAMENTO DE REGIONALES

Ficha técnica del documento		
1. N° Informe MOPT-03-05-01-0520-2022	2. N° de Expediente RE-PZ-EB-22-0270	
3. Título Estudio técnico de colocación de reductores de velocidad en San Ramón Norte de Pérez Zeledón, sobre Ruta Nacional N° 335	4. Fecha del informe Julio del 2022

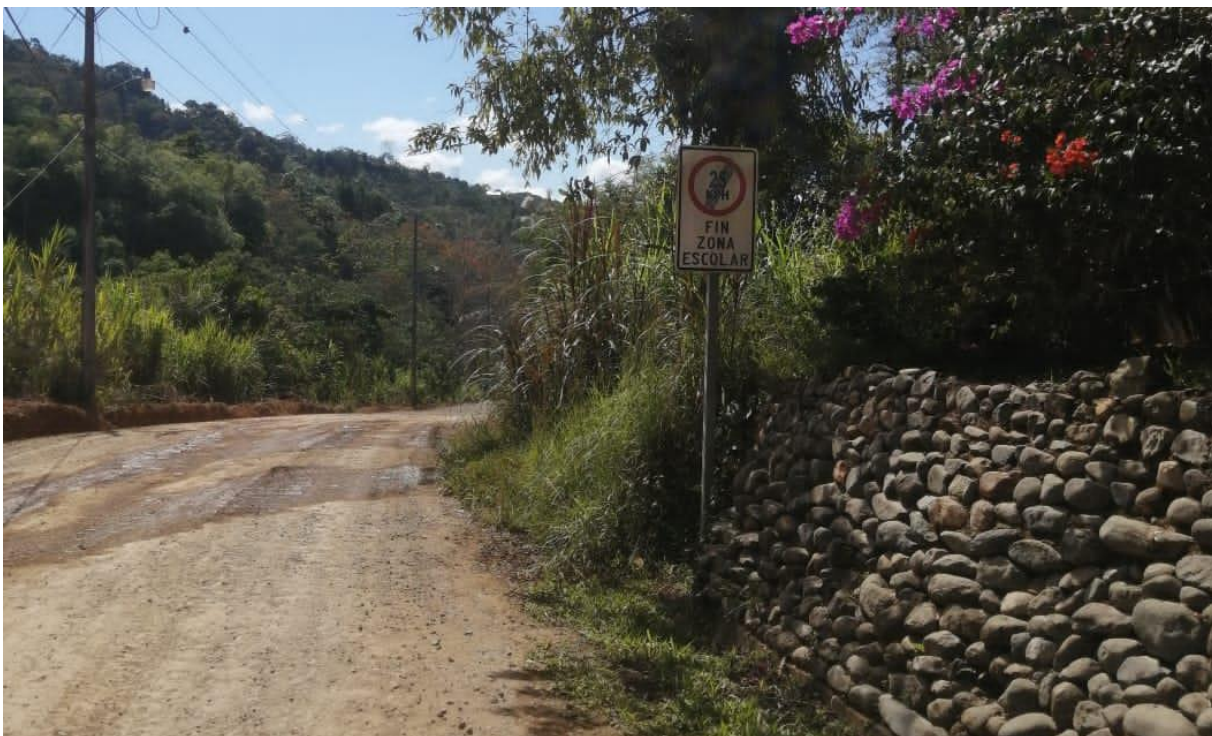
El tramo de Ruta Nacional N° 335 posee un ancho de vía promedio de 5.6 m, con señalamiento vertical de Zona Escolar 25 KPH (E-1-1/E-3-3) y Fin Zona Escolar (E-2-4) presentes, cuenta con 2 carriles (uno por sentido de circulación de 2.8 m cada uno) y con una pendiente máxima de 4%. El tránsito promedio diario anual (TPDA) es de 146 automotores donde predominan los vehículos livianos (56.51%),

Figura 2. Tramo Ruta Nacional N° 335, sentido hacia Santa Eduvigis

Sin embargo, debido a la presencia de población vulnerable, se recomienda completar y reforzar la señalización vertical en las inmediaciones de la zona de estudio, como medida de pacificación.

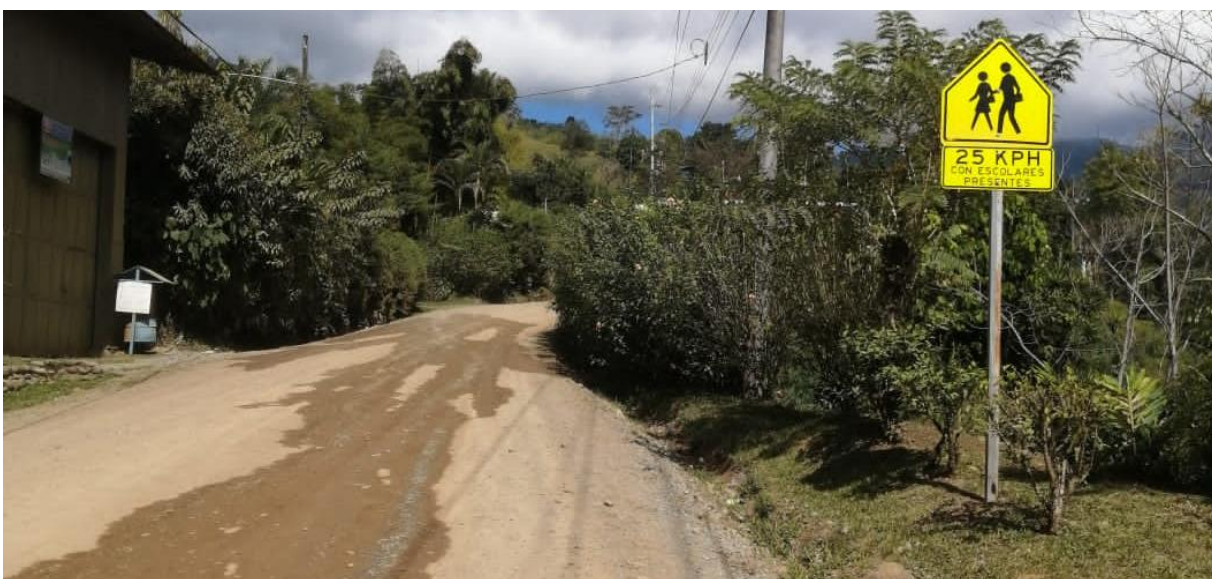
Figura 3. Tramo de Ruta Nacional N° 335, sentido hacia San Ramón Norte

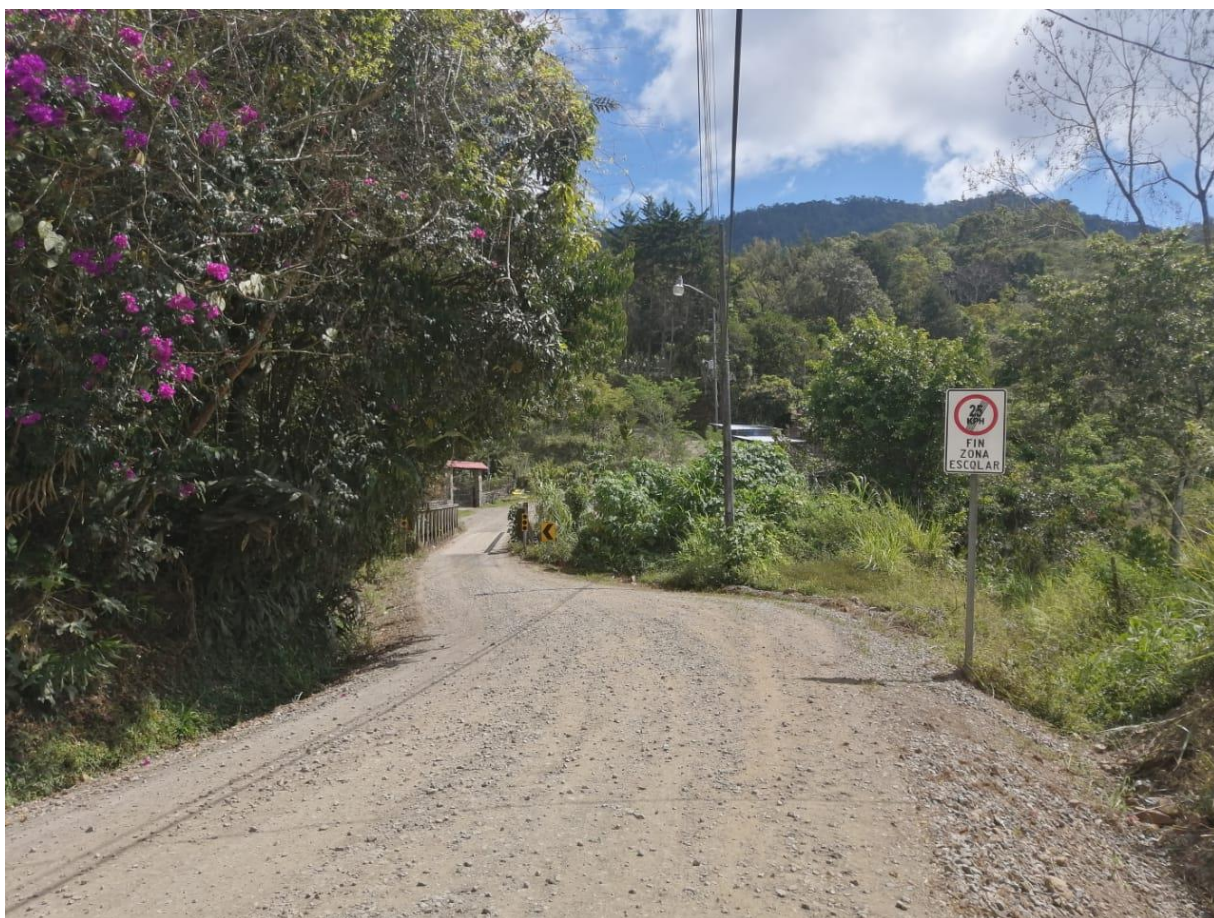
El tramo de Ruta Nacional N° 325 posee un ancho de vía promedio de 6 m, con señalamiento vertical de Fin Zona Escolar (E-2-4) presente, cuenta con 2 carriles (uno por sentido de circulación de 3 m cada uno) y con una pendiente máxima de 7%. El tránsito promedio diario anual (TPDA) es de 93 automotores donde predominan los vehículos livianos (67.35%) y vehículos de carga liviana (32.65%) sin el paso de vehículos pesados (Anuario de Tránsito, 2021). A continuación, se muestran imágenes de la zona de estudio:

Figura 4. Tramo Ruta Nacional N° 325, sentido hacia La Ese

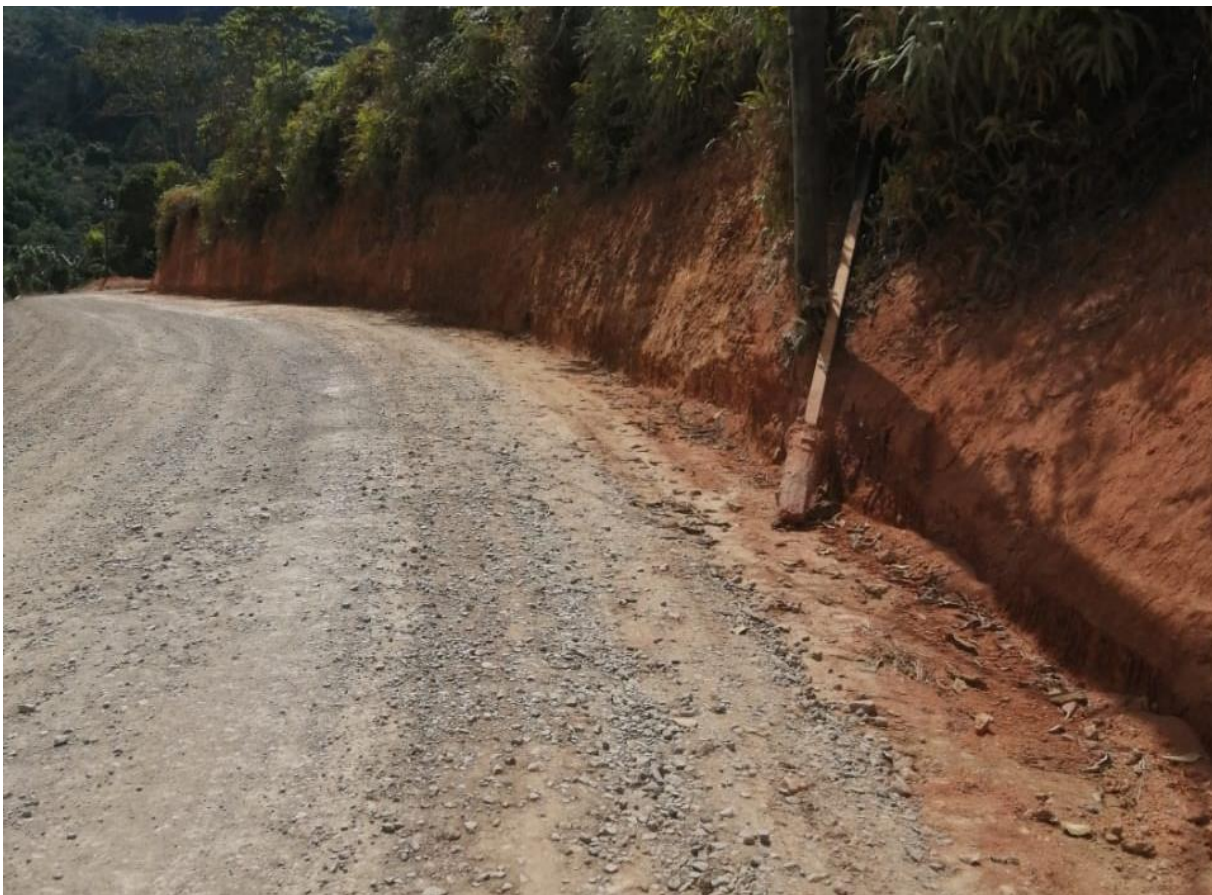
Figura 5. Tramo Ruta Nacional N° 325, sentido hacia San Ramón Norte
