Estudio técnico para justificar
reductores de velocidad en sector de
la Escuela Llano Bonito en Katira,
sobre la Ruta Nacional N° 4

DIRECCIÓN GENERAL DE INGENIERÍA DE TRÁNSITO
DEPARTAMENTO DE REGIONALES

Ficha técnica del documento		
1. N° Informe MOPT-03-05-01-0569-2022	2. N° de Expediente RE-SC-EB-22-0247	
3. Título Análisis técnico para verificar la factibilidad de colocación de reductores de velocidad contiguo a la Escuela Llano Bonito en Katira, sobre Ruta Nacional N° 4	4. Fecha del informe Agosto del 2022

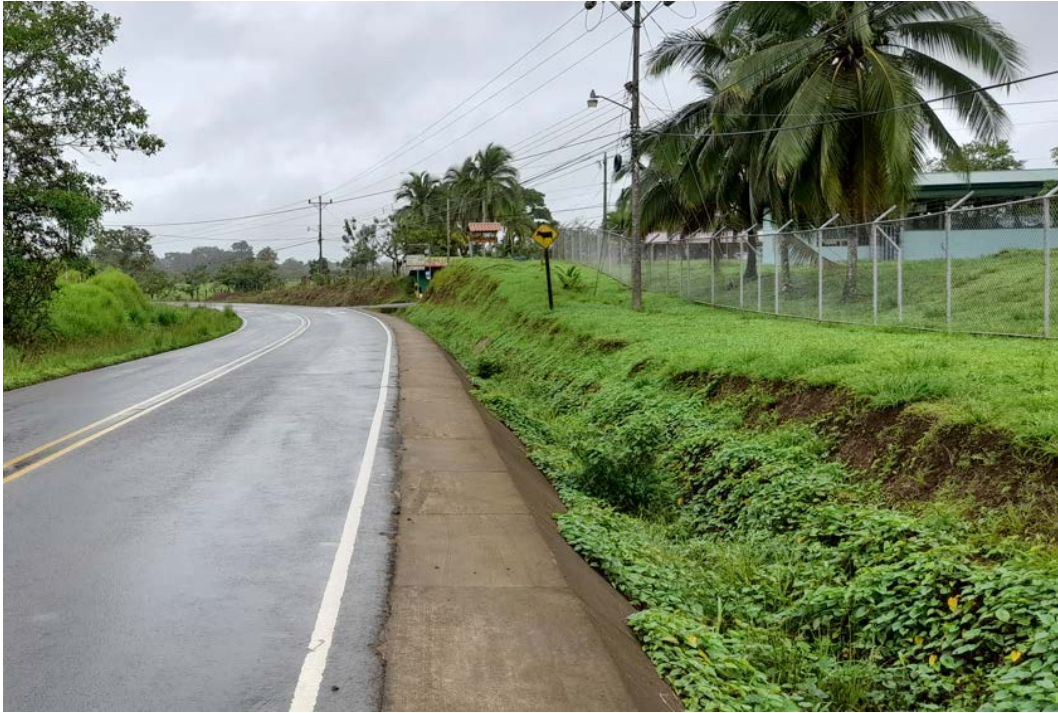
El sector en estudio se encuentra con una superficie de asfalto en buen estado y con un ancho de vía promedio de 7.2 m, con señalamiento vertical y de demarcación horizontal presente. El sitio de estudio corresponde a un tramo con una pendiente del 1 %. Cuenta con 1 carril por sentido de circulación (de 3.6 m), una velocidad máxima reglamentaria de 60 km/h, con una zona escolar de 25 km/h con estudiantes presentes, un alineamiento horizontal recto los 2 kilómetros anteriores al sitio y curvo frente a la escuela, con un tránsito promedio diario anual (TPDA) de 4 957 automotores donde predominan los vehículos livianos (47.03 %), vehículos de carga liviana (38.56 %) y el restante (14.41

Figura 2. Zona de estudio, ubicada frente la Escuela Llano Bonito

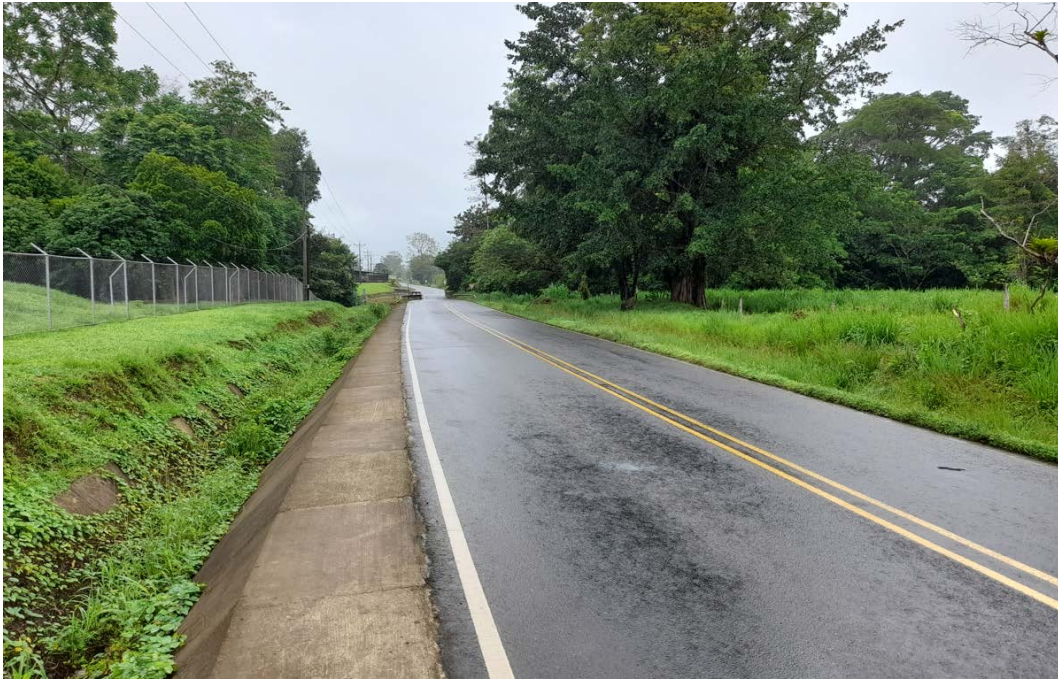
Figura 3. Zona de estudio, sentido hacia Katira

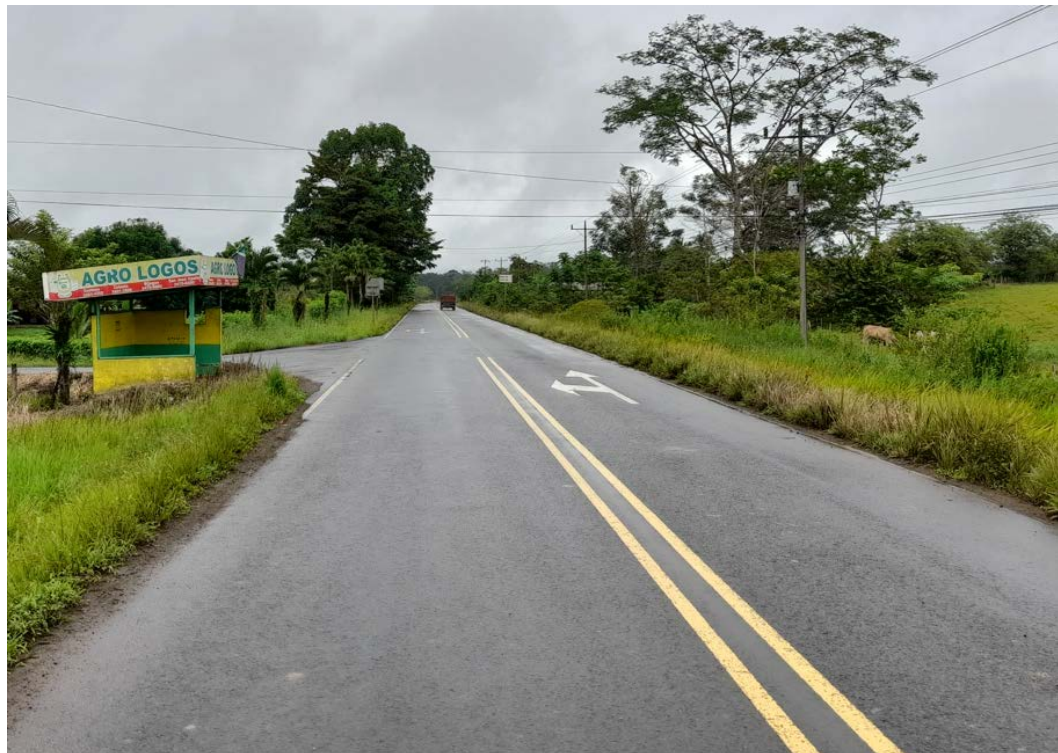
Figura 4. Zona de estudio, sentido hacia San Rafael

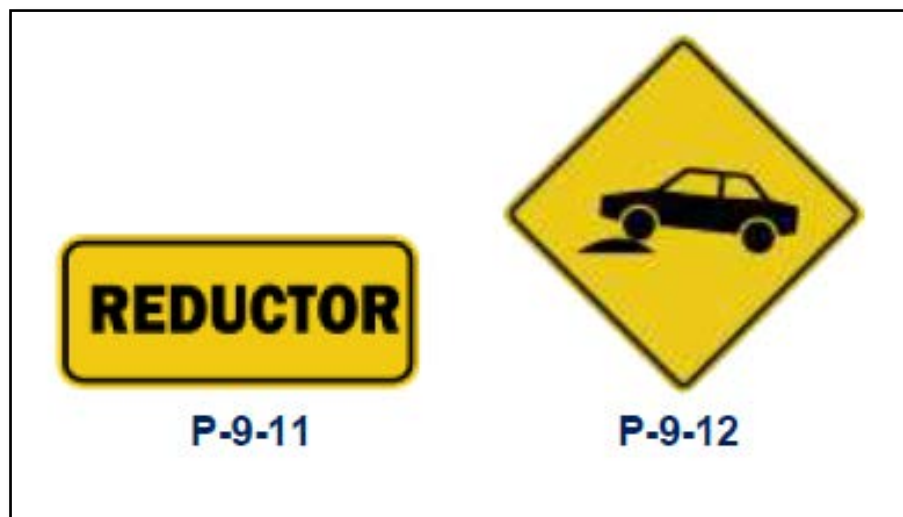
Según el Manual Centroamericano de Dispositivos Uniformes para el Control de Tránsito de SIECA, la señalización adecuada se debe realizar la colocación de la respectiva señal de tránsito de reductor de velocidad (plantillas P-9-11 y P-9-12) en la proximidad del reductor construido. Estas señales deben cumplir con los niveles de retroreflectividad y tamaños establecidos en el Catálogo del Manual Centroamericano de Dispositivos para el Control. En la Figura 6, se muestra las plantillas recomendadas para la señal de tránsito.

Figura 6. Detalle de recomendación de señalización vertical para una escuela con reductor

- Llevar a cabo la colocación de las respectivas señales de tránsito para prevenir al usuario la presencia de reductores de velocidad en la proximidad de la vía, como se muestra en el croquis adjunto.
