# Estudio Técnico de Reductor de Velocidad, Ruta de Travesía N°11807, Zapote, San José, San José.

DIRECCIÓN GENERAL DE INGENIERÍA DE TRÁNSITO  
DEPARTAMENTO DE ESTUDIOS Y DISEÑOS

Ficha técnica del documento		
1. Número de Informe: MOPT - 03 - 05 - 01 – 0341 - 2023	2. Número de Expediente: ED-EB-22-0418	
3. Título:  Estudio Técnico de Reductor de Velocidad, Ruta de Travesía N°11807, Zapote, San José, San José.	4. Fecha del Informe:  julio de 2023

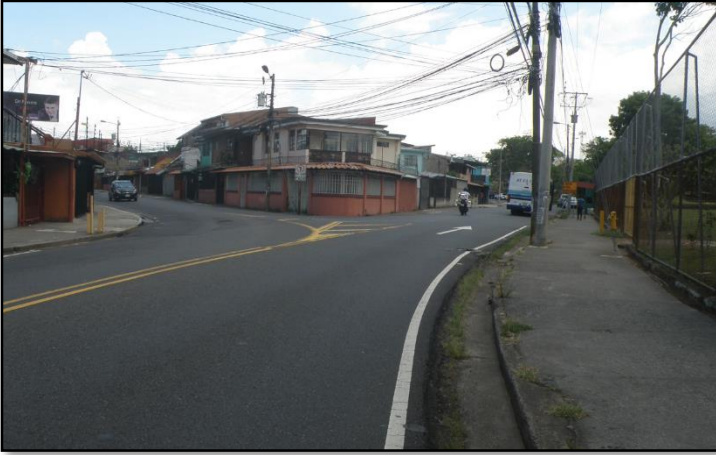
El ancho promedio de la calzada en este sector es de 7.0 metros y cuenta con sus respectivas aceras en cada una de las márgenes de la vía, las cuales no presentan daños visibles como grietas, huecos o baches, por lo cual no requiere alguna intervención en la superficie.

El tramo en análisis está constituido por dos carriles en un solo sentido, con una orientación Sur-Norte y la velocidad establecida de 40 KPH, según el señalamiento vial existente.

Figura 2 Ruta de Travesía N°11807, frente a las instalaciones del Polideportivo, Zapote, San José, vista de Sur a Norte.

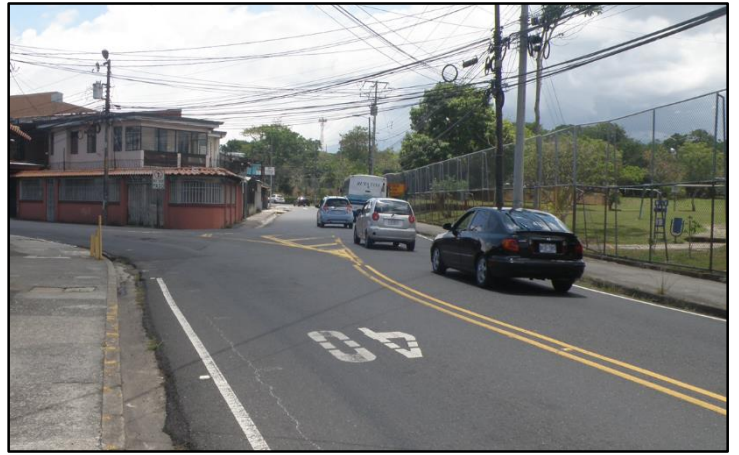
Es importante indicar que, en la margen derecha, en el sentido Sur-Norte, se ubica una parada de autobuses.

Figura 3 Ruta de Travesía N°11807, frente a las instalaciones del Polideportivo, Zapote, San José, vista de Sur a Norte.

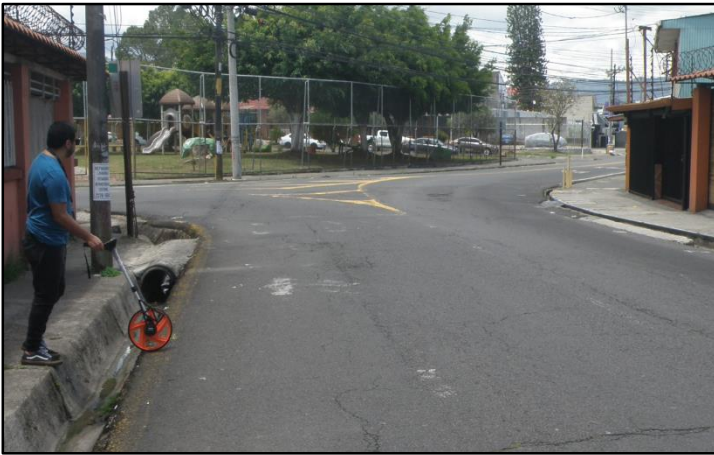
En cuanto al señalamiento vial horizontal observado en la vía, el mismo presenta un avanzado grado de deterioro, por lo que su no es posible visualizar el señalamiento. Se constata que cerca de la zona se efectúan las obras correspondientes a la instalación de un paso y semáforo peatonal el cual se ubica a 75 metros Sur de la intersección de la Calle 61 A (Ruta perteneciente a la Red Vial Cantonal RCV) con la Diagonal 26.

Figura 4 Intersección de Calle 61 A y Ruta de Travesía N°11807, condiciones del señalamiento vial.

Tomando en consideración la falta de señalamiento vertical y horizontal sobre la velocidad máxima establecida en esta vía, se deberán realizar las obras respectivas para informar a los conductores que transitan por esta ruta, sobre el límite de velocidad permitido, a fin de asegurar las condiciones de Seguridad Vial de la zona analizada, para los peatones y conductores que transitan por la zona donde se ubica el centro recreativo y deporte de la comunidad.

- 1- Efectuar el señalamiento vial vertical y horizontal en la zona de estudio:

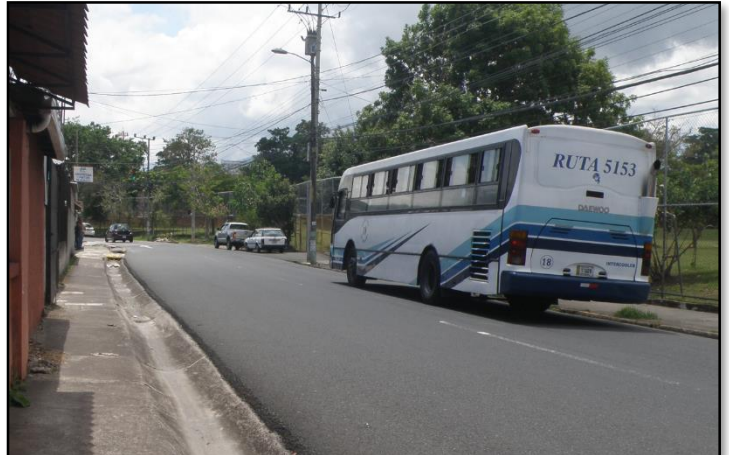
Figura 5 Ruta de Travesía N°11807, condiciones del señalamiento vial, vista Sur-Norte.

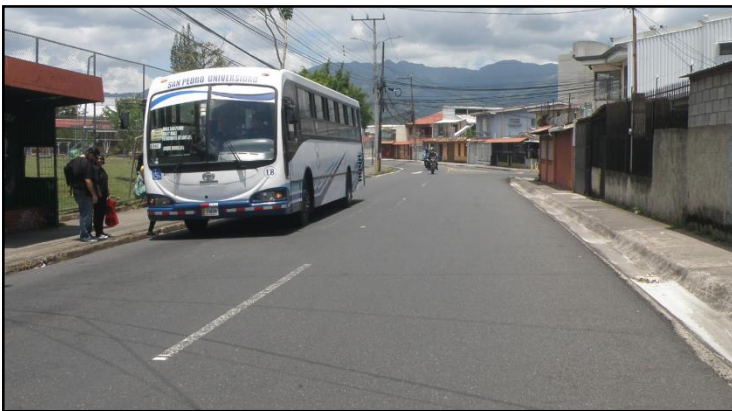
Figura 5 Ruta de Travesía N°11807, condiciones del señalamiento vial, vista Norte-Sur.

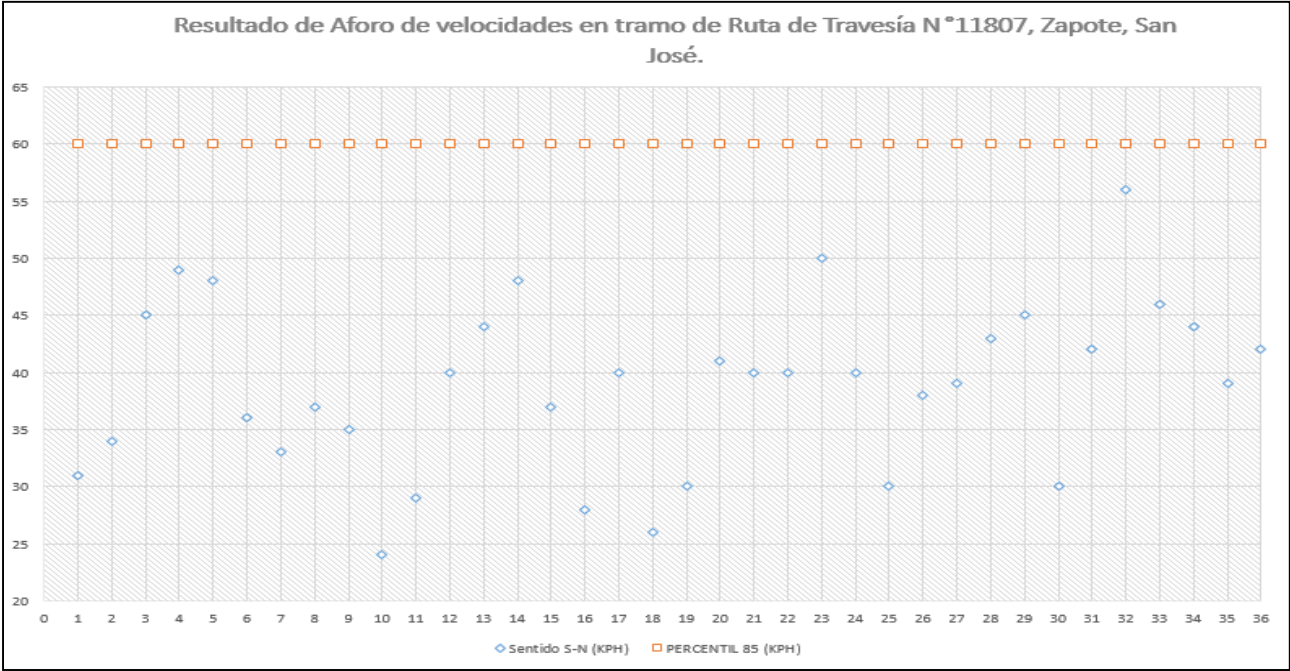
Gráfico 1 Resultados de Aforos de Velocidades.

<b>VELOCIDAD PROMEDIO</b>	<b>39</b>
<b>PERCENTIL 85</b>	<b>47</b>

Con los valores obtenidos del percentil 85, en el sitio indicado, se desprende la siguiente situación: El 85% de los vehículos que transitan por el tramo de la ruta en sentido Sur-Norte, lo hacen con una velocidad menor o igual a 47 KPH, mientras tanto solo un 15% lo hacen a una velocidad igual o superior a esta velocidad, por lo cual, según la normativa vigente, no se recomienda la instalación de un reductor de velocidad.

Según la normativa vigente, los valores del percentil 85 obtenidos de 47 KPH y se encuentra por debajo del valor de la velocidad de referencia establecido en 60 KPH, el cual se establece en función de la velocidad máxima establecida de 40 KPH, más 20 KPH, según la normativa.

Para los resultados obtenidos según el aforo de velocidades realizado en el sitio, el valor de referencia del percentil 85, no supera el valor de 60 KPH, por lo que técnicamente y según la normativa, no se recomienda la instalación de reductores de velocidad en el tramo de la Ruta de Travesía N°11807.
