# Retroreflectividad Prueba Tramo Ruta Nacional 2, Copey de Dota

DIRECCIÓN GENERAL DE INGENIERÍA DE TRÁNSITO  
DEPARTAMENTO DE SEÑALIZACIÓN VIAL

MOPT-03-05-01-0123-2021

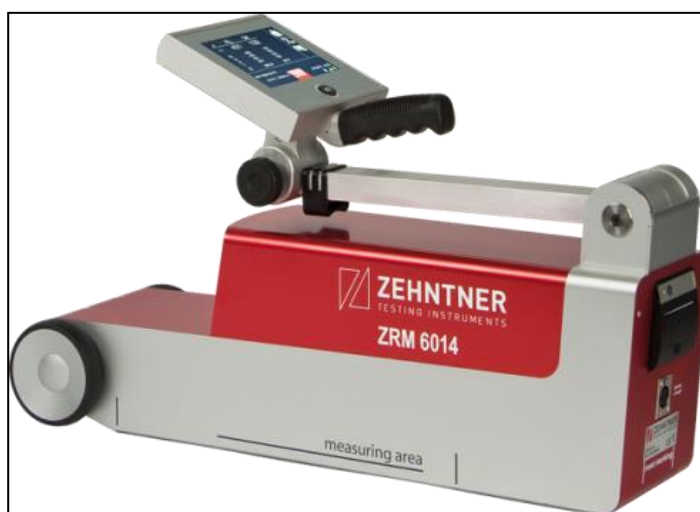
**Figura 1.** Equipo utilizado.  
Fuente. [www.zehntner.com](http://www.zehntner.com), 2017.

El equipo utilizado corresponde a un retrorreflectómetro horizontal de la marca Zehntner. El retrorreflectómetro marca Zehntner, corresponde a un modelo ZRM-6014, asignado con número de

activo patrimonial: 0587-016145 del COSEVI. El equipo mide el valor  $R_L$  (visibilidad de noche) y el valor  $Q_D$  (visibilidad a la luz del día).  $R_L$  es la medición de la luminosidad de la demarcación, según la visibilidad de los conductores de vehículos con la iluminación de los focos delanteros. El ángulo de iluminación es de  $1.24^\circ$ . Tanto para  $R_L$  como para  $Q_D$  la luz reflejada se mide a un ángulo de  $2.29^\circ$  (ángulo de observación), que corresponde a una distancia de observación de 30 metros, lo cual cumple con la geometría de acuerdo a la norma ASTM E1710. El número del certificado de calibración del equipo es No. 492286014-20 y vence en diciembre del 2022.

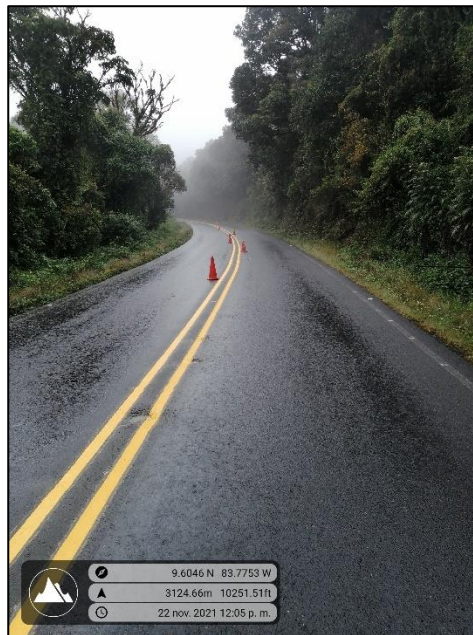
**Figura 4.** Paño de prueba línea de centro amarillo.

A continuación, en la Figura 4 y Figura 5, se muestran fotografías de los paños de prueba realizados en sitio.
