# INFORME DE REORDENAMIENTO VIAL DEL CASCO CENTRAL DE ATENAS

DIRECCIÓN GENERAL DE INGENIERÍA DE TRÁNSITO  
DEPARTAMENTO DE REGIONALES

MOPT-03-05-01-0802-2022

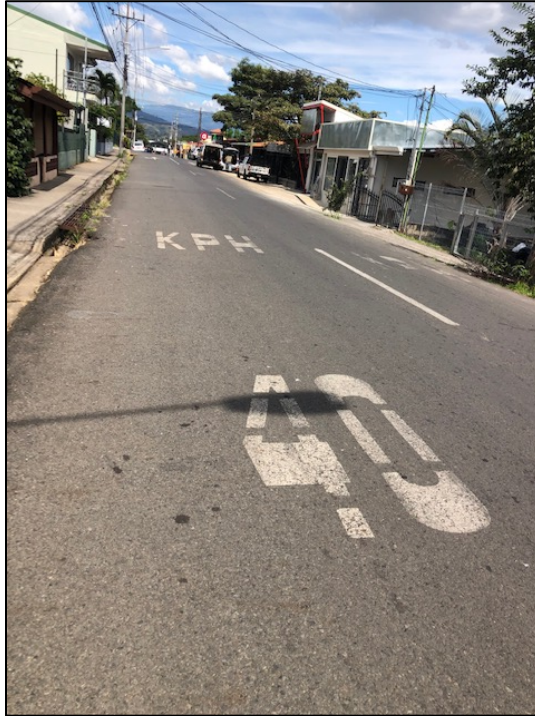
La calzada tiene un ancho promedio de 9 m, la carpeta asfáltica no evidencia presencia de materiales gruesos o agrietamientos. Se muestra la siguiente fotografía:

**Figura 6.** Carpeta sin grietas ni exposición de agregado grueso, un sentido.

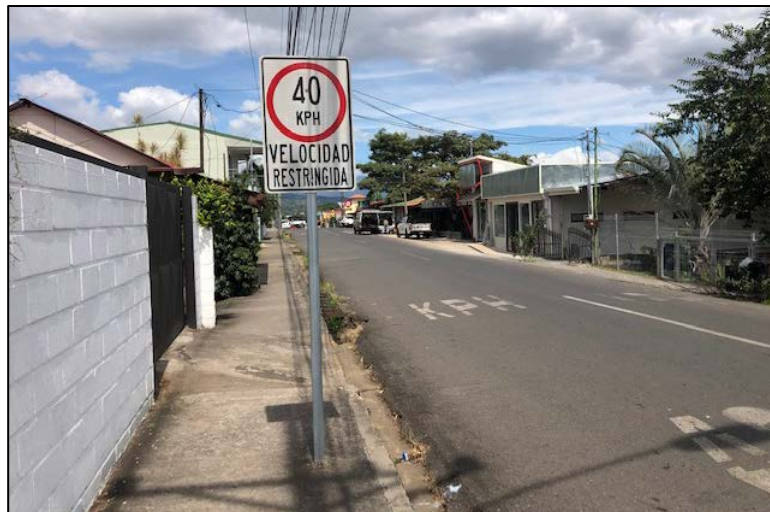
Con respecto al señalamiento horizontal la vía cuenta con demarcación de líneas de carril, figuras y se encuentran parcialmente borradas. Con respecto al señalamiento vertical, este se encuentra completo y en buen estado. En las siguientes fotografías se ilustran las condiciones mencionadas:

**Figura 7.** Señalamiento vertical, aceras en ambos costados

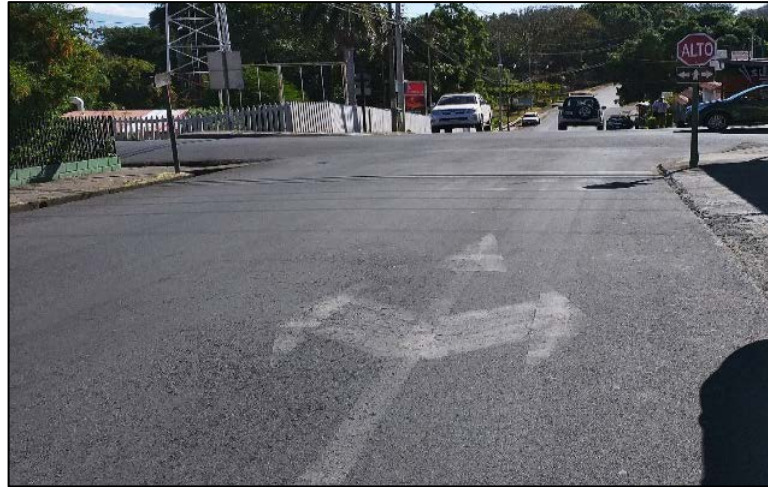
**Figura 8.** Intersección Ruta Nacional N° 134 con calle N° 3 (calle Ronda)

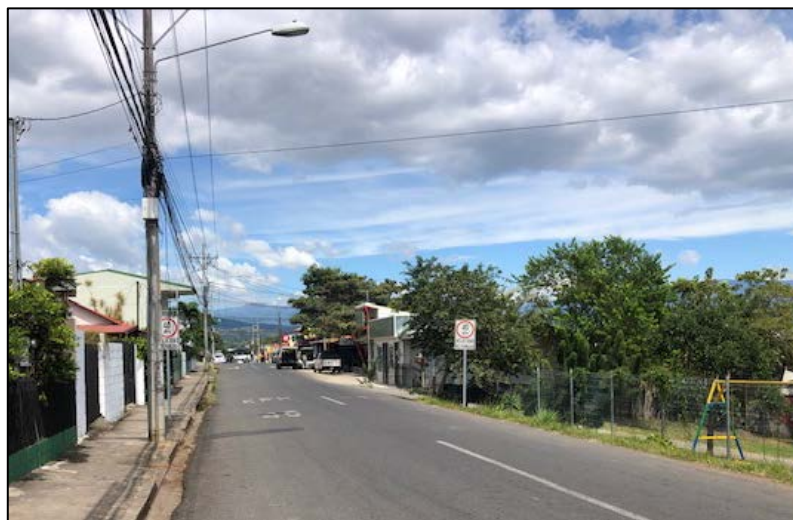
Sobre calle 3 entre avenida 2 y Ruta Nacional N° 3, se cuenta con demarcación de zona amarilla en el costado este, mientras que el otro costado es de libre estacionamiento. Y entre avenida 2 y 6, no se observaron cordones amarillos, solamente en las esquinas. Todo conforme al último reordenamiento realizado en el año 2009, por parte de la DGIT a través de su oficina Regional de San Ramón. Se muestra imagen:

**Figura 9.** Sector sin restricción de estacionamiento y acera solo en un costado

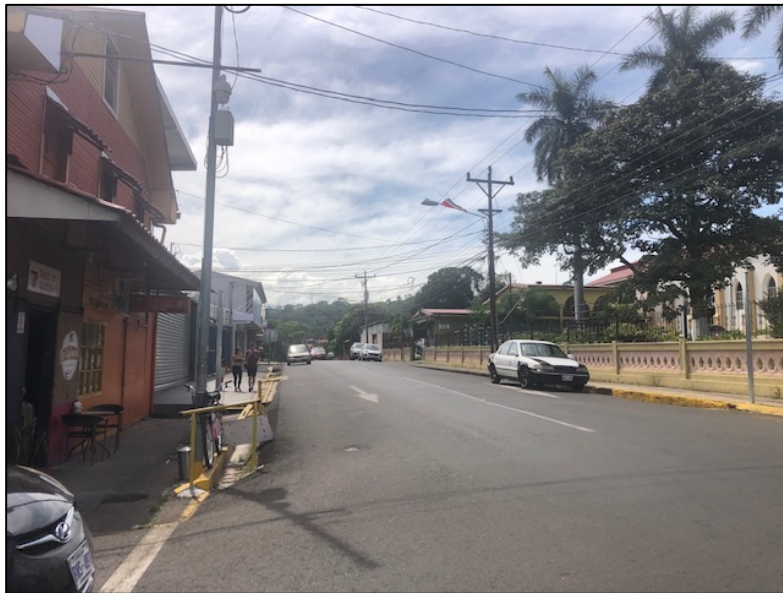
Tiene un ancho promedio de 9 m de calzada, la carpeta asfáltica no evidencia presencia de materiales gruesos o agrietamientos. Con respecto al señalamiento horizontal la vía cuenta con demarcación de líneas de carril, figuras y se encuentran parcialmente borradas. Se presenta una imagen ilustrando algunas de las características mencionadas:

**Figura 11.** Calle 1, un solo sentido de vía, líneas y figuras, asfalto sin grietas.

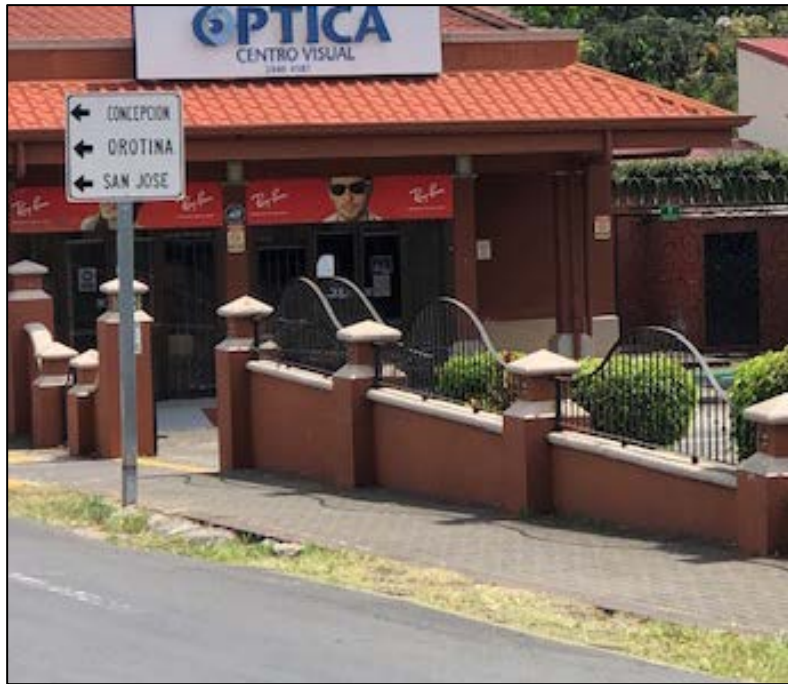
Con respecto al señalamiento vertical, este se encuentra completo y en buen estado hasta la avenida 4, y desde este punto hasta la avenida 8 no existe señalamiento de este tipo. Se detalla una imagen con una plantilla vertical:

**Figura 12.** Señal vertical de destino

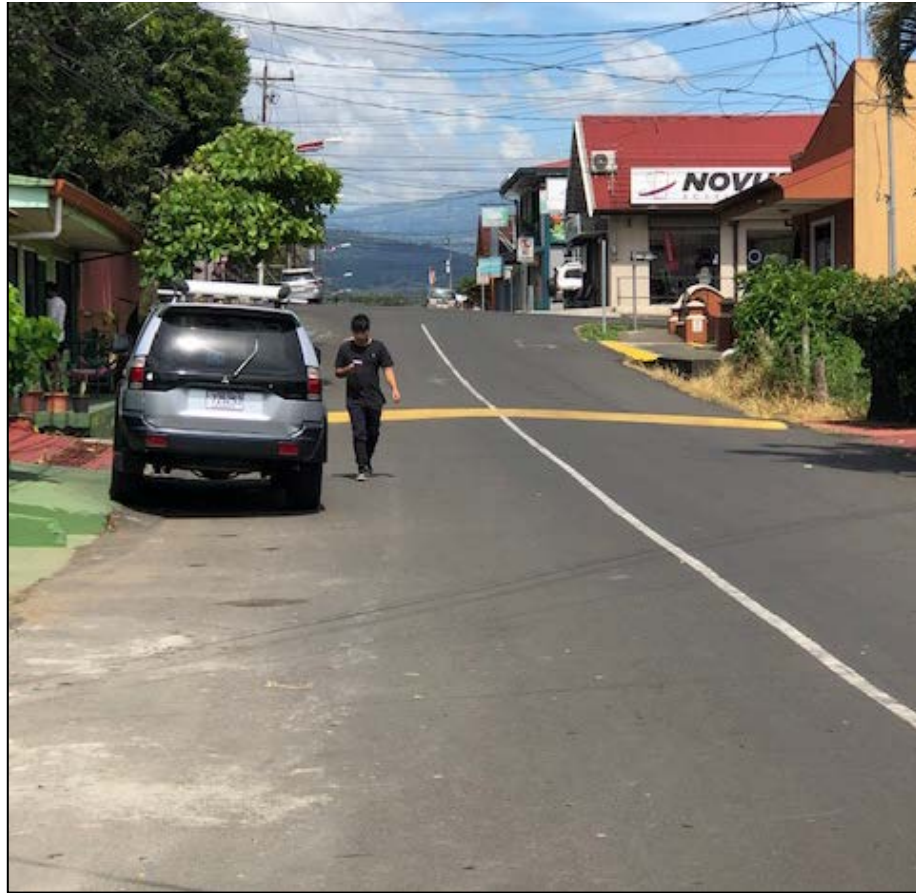
Sobre calle 1 entre avenida 2 y Ruta Nacional N° 3, se cuenta con demarcación de zona amarilla en el costado este, mientras que el otro costado es de libre estacionamiento. Entre avenida 2 y 6, no se observaron cordones amarillos. Todo de acuerdo al último reordenamiento realizado en el año 2009, por parte de la DGIT a través de su oficina Regional de San Ramón.

**Figura 13.** Calle 1 entre avenidas 2 y 6 sin cordones amarillos

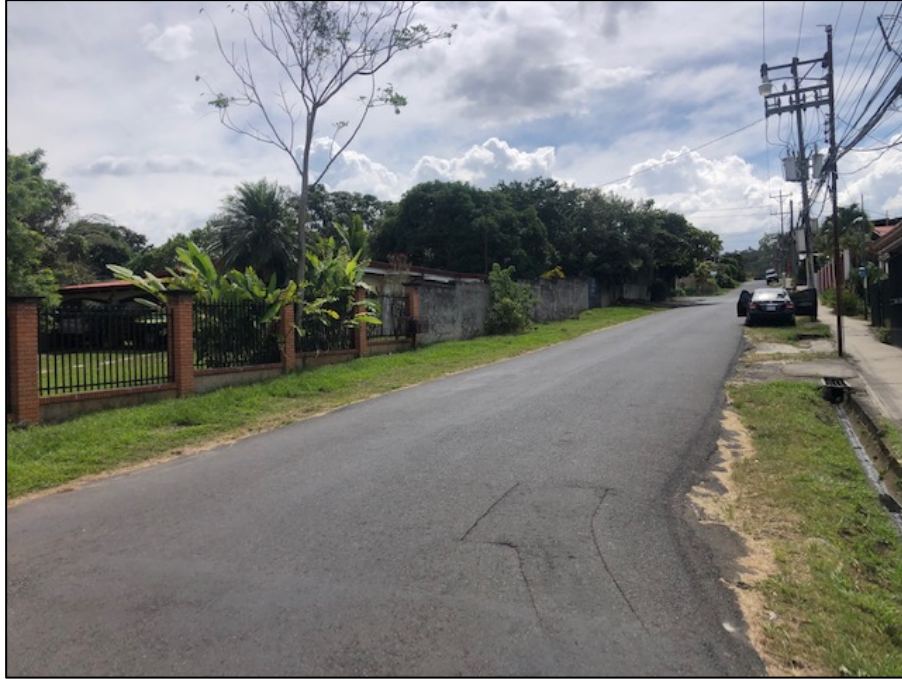
En ambos márgenes de la vía entre la avenida 2 y Ruta Nacional N° 3 se cuenta con aceras peatonales con un ancho promedio de 1.7 m y con una superficie en buen estado lo cual garantiza la movilización segura de los peatones. Mientras que entre avenida 2 hacia el sur solo se ubicó una acera en el costado este. Se muestran una imagen del tramo entre avenidas 4 y 8, con las características descritas:

**Figura 14.** Tramo sin demarcación vial y solo una acera en costado este.

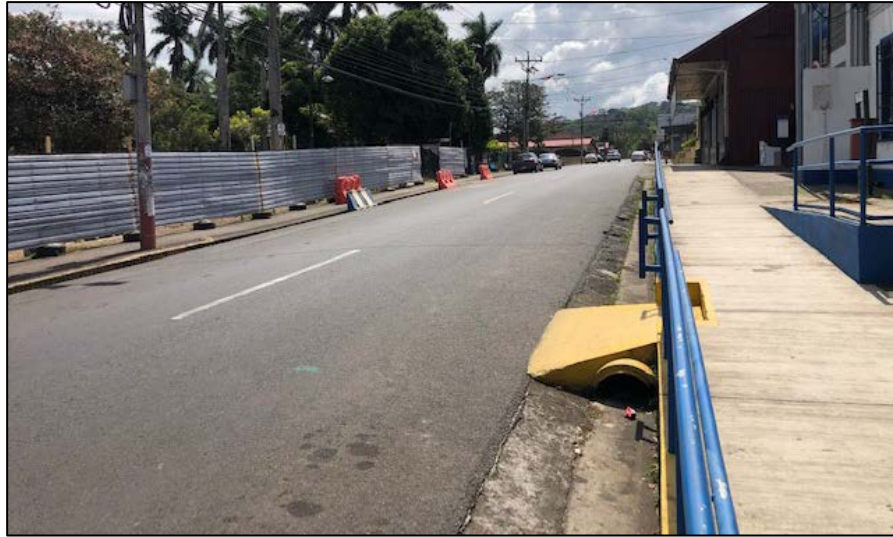
Esta vía tiene un solo sentido de vía de norte a sur entre la Ruta Nacional N° 3 y la avenida 4, y doble sentido entre avenidas 4 y 6, con dos carriles de circulación y dos para estacionar, excepto frente al Palacio Municipal (entre Avenidas 0 y 1) donde se restringe el estacionamiento al costado oeste, como se muestra en la siguiente imagen:

**Figura 16.** Cordón amarillo frente al edificio municipal.

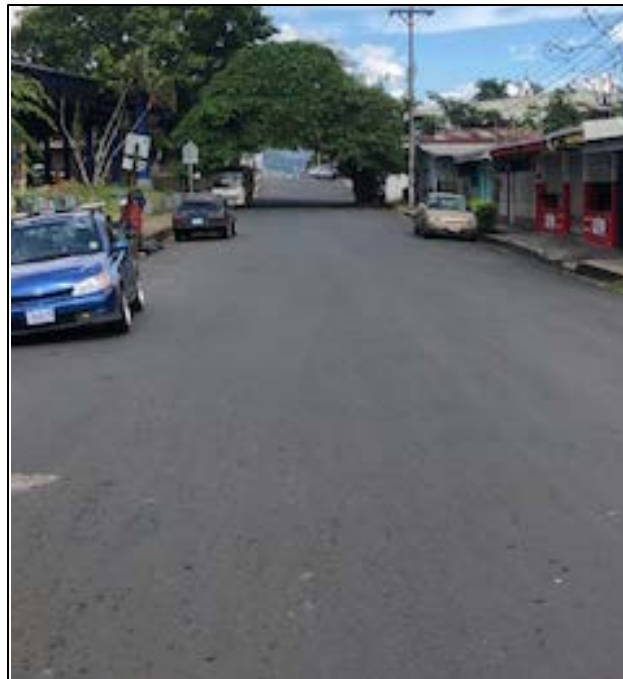
Entre avenida 4 y 6 se permite el estacionamiento en ambos costados, y este tramo no tiene señalamiento vial. La calle tiene un ancho promedio de 9 m de calzada, la carpeta asfáltica no evidencia presencia de materiales gruesos o agrietamientos. Se presenta una imagen del sector.

**Figura 17.** Sin señalamiento vial, estacionamiento en ambos costados

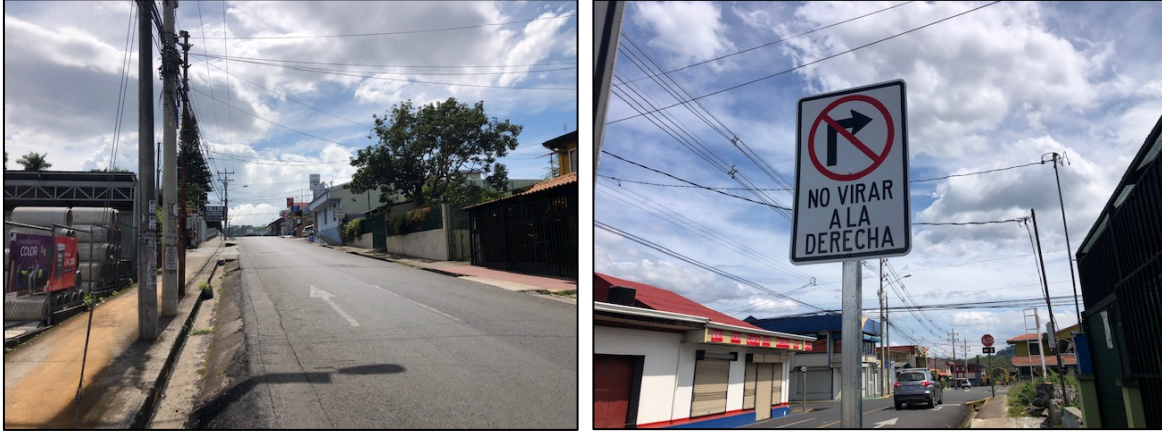
Con respecto al señalamiento horizontal la vía cuenta con demarcación de líneas de carril, figuras y se encuentran parcialmente borradas. El señalamiento vertical, este se encuentra completo y en buen estado, como en la siguiente imagen:

**Figura 18.** Demarcación horizontal borrosa y vertical.

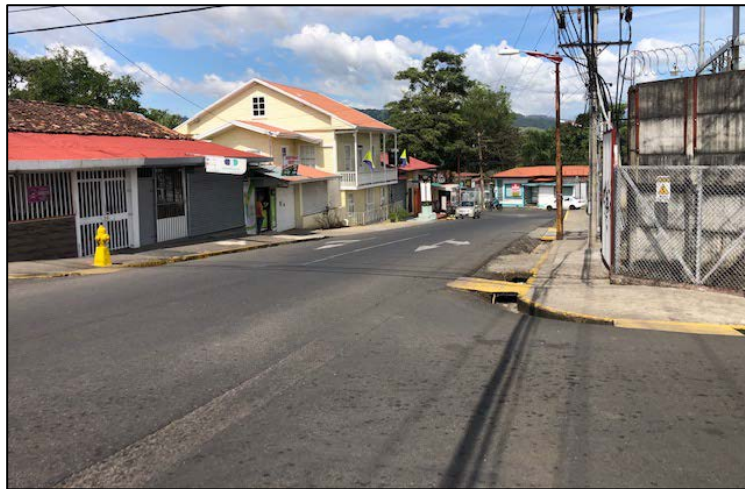
En ambos márgenes de la vía se cuenta con aceras peatonales con un ancho promedio de 1.9 m y con una superficie en buen estado lo cual garantiza la movilización segura de los peatones

**Figura 19.** Calle 0 con un solo sentido de vía, demarcación de líneas y figuras.

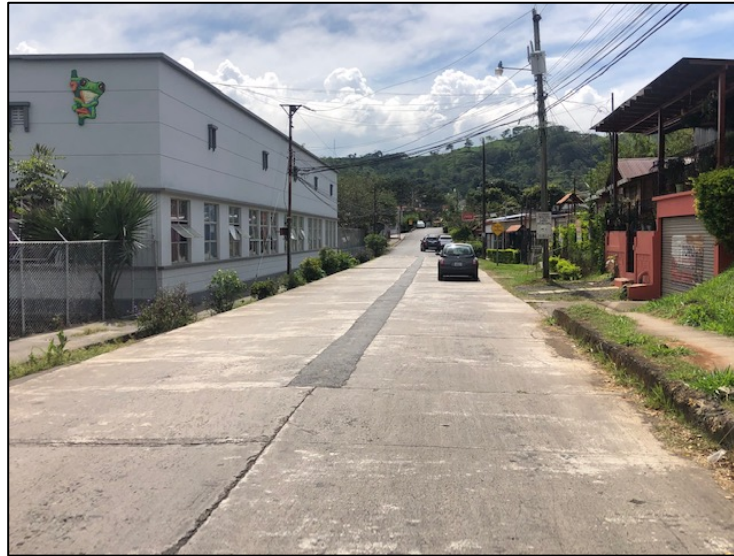
de ancho. La carpeta asfáltica no evidencia presencia de materiales gruesos o agrietamientos. También entre avenidas 6 y 8, la superficie de rodamiento es de concreto, en buen estado. En ambos márgenes de la vía se cuenta con aceras peatonales con un ancho promedio de 1.4 m y con una superficie en buen estado lo cual garantiza la movilización segura de los peatones. Sin embargo, de avenida 4 hasta la 8, las aceras no tienen continuidad y están incompletas. Se muestran imágenes:

**Figura 21.** Tramo de la calle 2 en concreto, sin señalamiento horizontal, aceras incompletas.

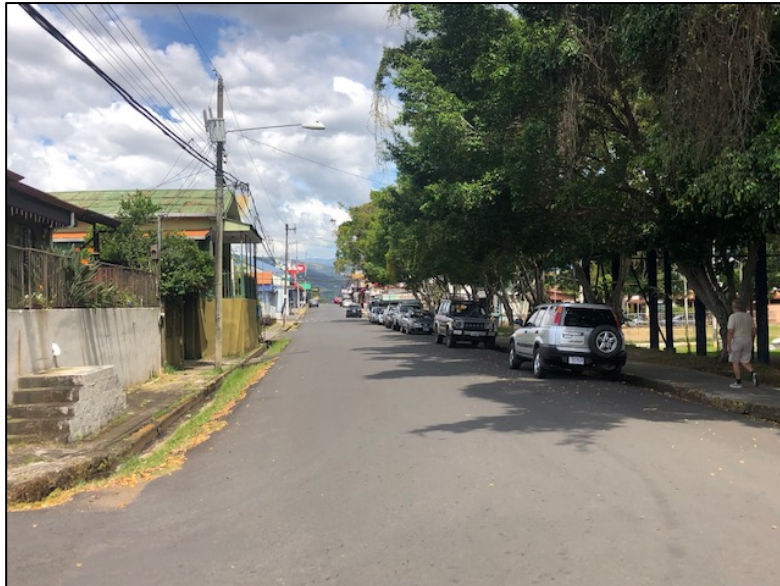
**Figura 22.** Tramo sin demarcación, con aceras incompletas.

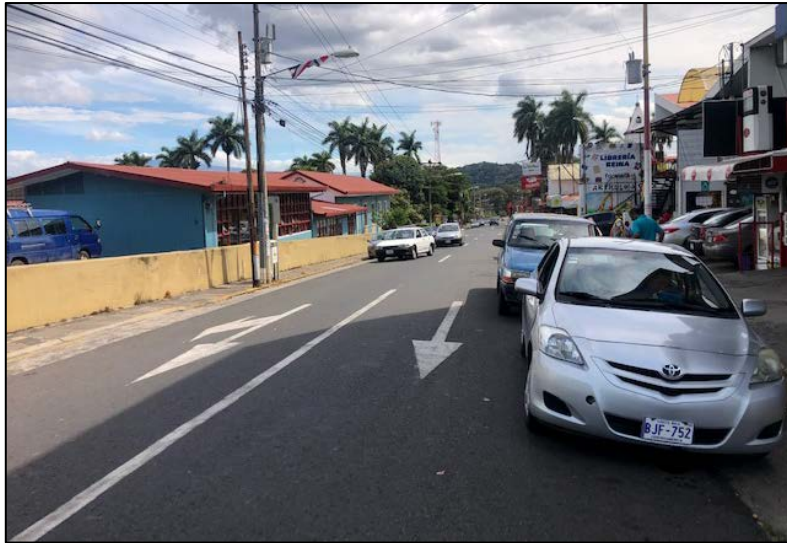
Con respecto al señalamiento horizontal la vía cuenta con demarcación de líneas de carril, figuras en el sector central, entre avenidas 1 a 4, el resto carece de demarcación horizontal. Con respecto al señalamiento vertical, este se encuentra completo y en buen estado. Se presentan imágenes ilustrando lo descrito:

**Figura 23.** Señalamiento horizontal de líneas y figuras, un solo sentido de vías, sector central

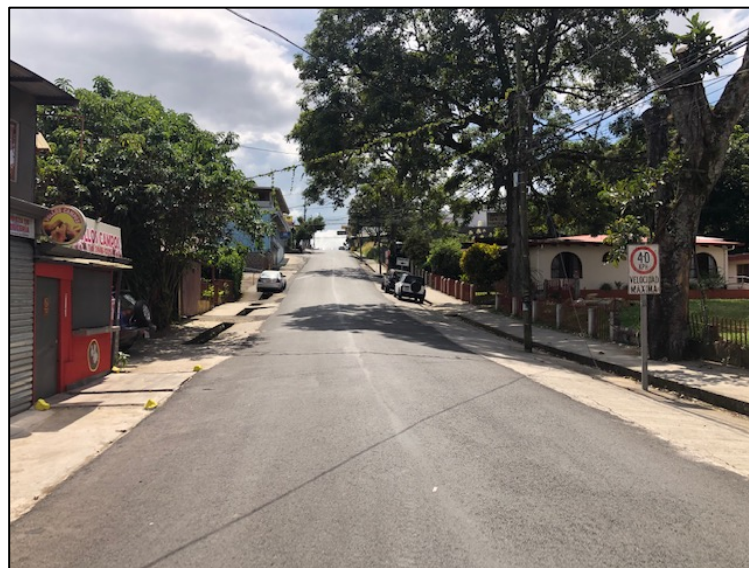
**Figura 24.** Señalamiento vertical, y ausencia de horizontal.

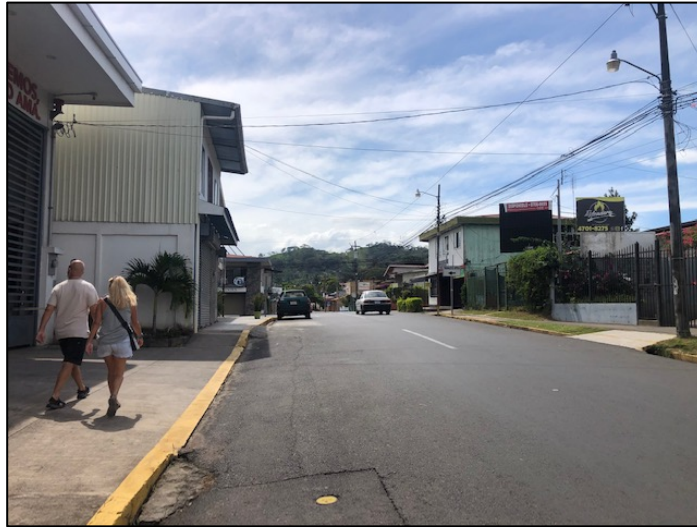
Tiene un ancho promedio de 9 m de calzada. La carpeta asfáltica no evidencia presencia de materiales gruesos o agrietamientos. En la siguiente fotografía se observan algunas características mencionadas:

**Figura 26.** Cordón amarillo al costado oeste, dos carriles en un solo sentido.

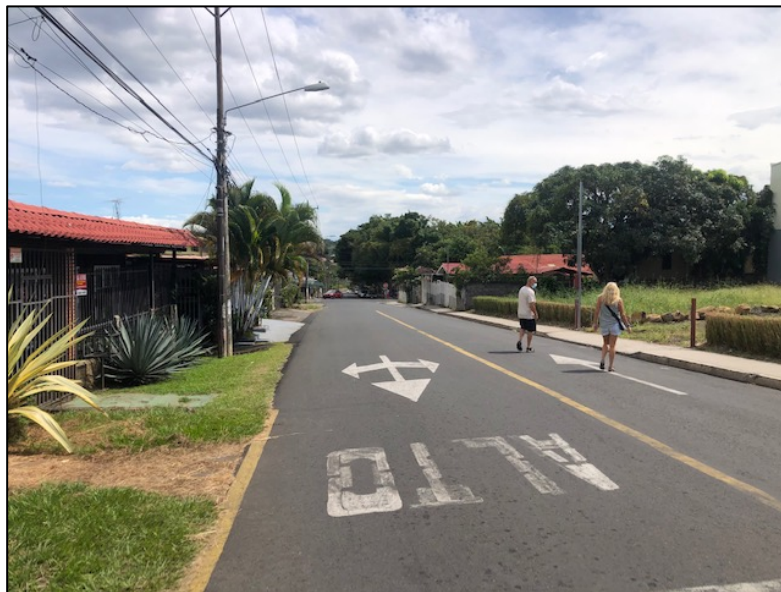
Con respecto al señalamiento horizontal la vía cuenta con demarcación de líneas de carril, figuras y se encuentran parcialmente borradas como se aprecia en la figura 28. Con respecto al señalamiento vertical, este se encuentra completo y en buen estado.

**Figura 27.** Señalamiento horizontal borroso, acero solo a un costado, doble sentido circulación.

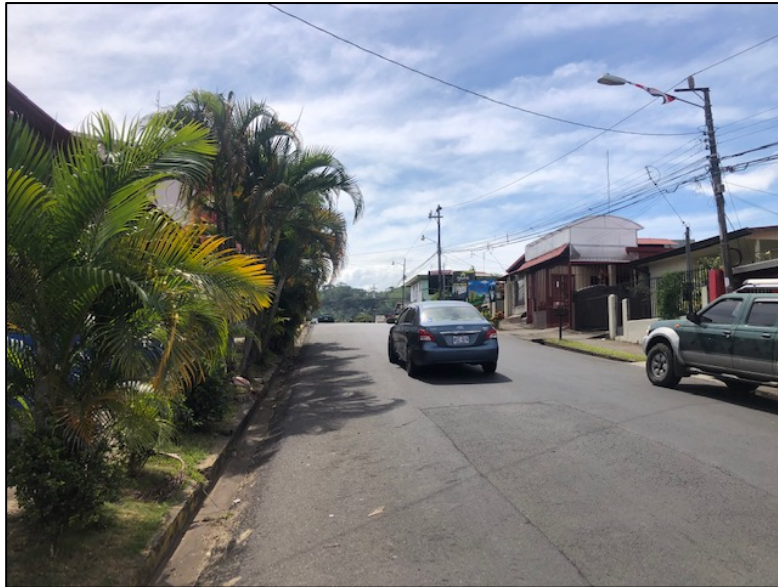
En ambos márgenes de la vía se cuenta con aceras peatonales con un ancho promedio de 1.8 m y con una superficie en buen estado lo cual garantiza la movilización segura de los peatones. Sin embargo, de avenida 6 hasta la 8, la acera solo está al costado este de la vía, se muestra una imagen con algunas características descritas:

**Figura 28.** Carpeta asfáltica sin grietas ni agregado grueso expuesto, aceras en ambos costados.

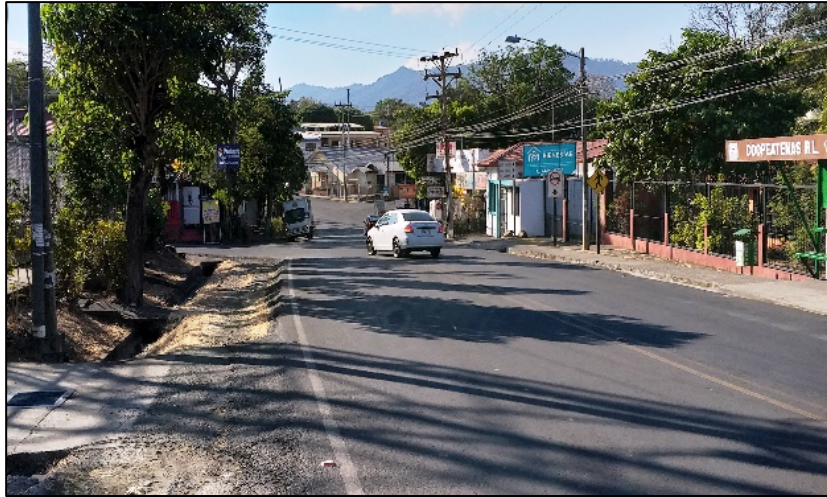
Con respecto al señalamiento horizontal la vía cuenta con demarcación de líneas de carril, figuras y se encuentran parcialmente borradas. Con respecto al señalamiento vertical, este se encuentra completo y en buen estado. Existen dos paradas en tránsito de servicio de transporte público de personas. Se muestran imágenes con algunas características mencionadas:

**Figura 30.** Señalamiento horizontal borroso, acera a un costado y parada de autobús

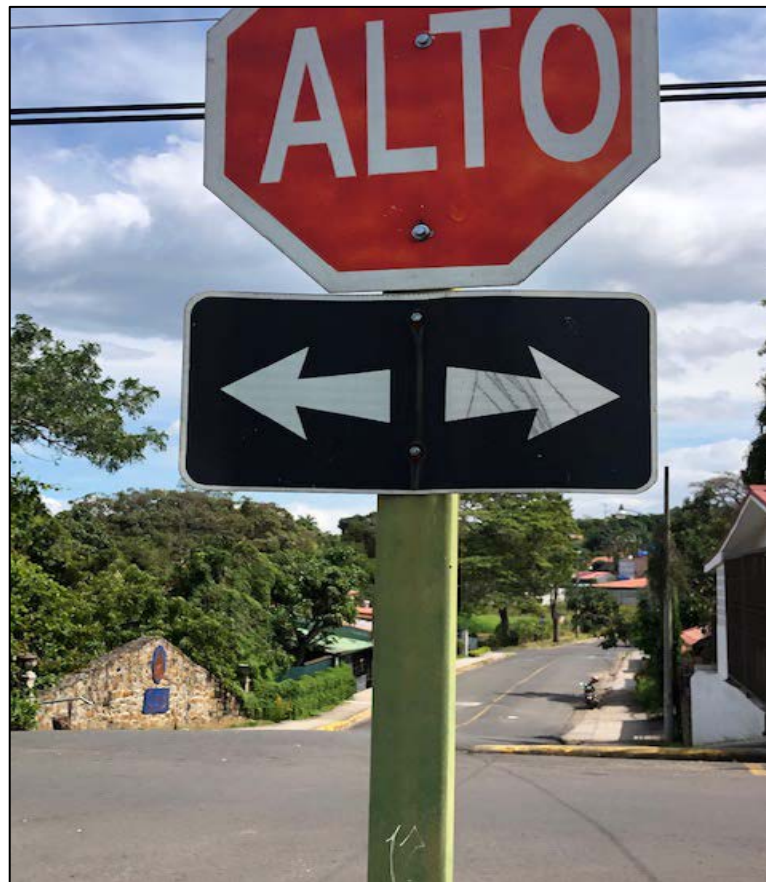
**Figura 31.** Señalamiento vertical de Alto

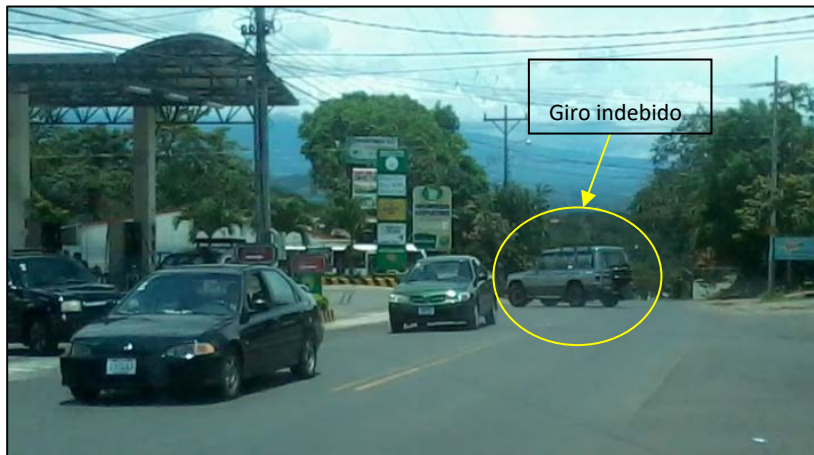
Existe una estación de servicio, con giros derechos, sin embargo, existe irrespeto de los usuarios. Todo de acuerdo al último reordenamiento realizado en el año 2009, por parte de la DGIT a través de su oficina Regional de San Ramón. Se muestra en la siguiente imagen:

**Figura 32.** Señalamiento horizontal borroso, doble sentido circulación y la estación de servicio.

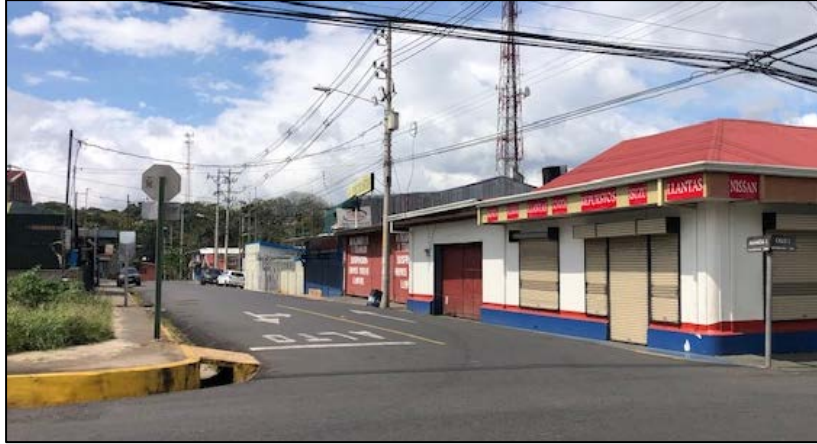
Tiene un ancho promedio de 8.3 m de calzada. La carpeta asfáltica no evidencia presencia de materiales gruesos o agrietamientos. En ambos márgenes de la vía se cuenta con aceras peatonales con un ancho promedio de 1.2 m y con una superficie en buen estado lo cual garantiza la movilización segura de los peatones. A continuación, se presenta una imagen ilustrando algunas características mencionadas:

**Figura 34.** Carpeta sin grietas ni agregado grueso expuesto, aceras en ambos lados

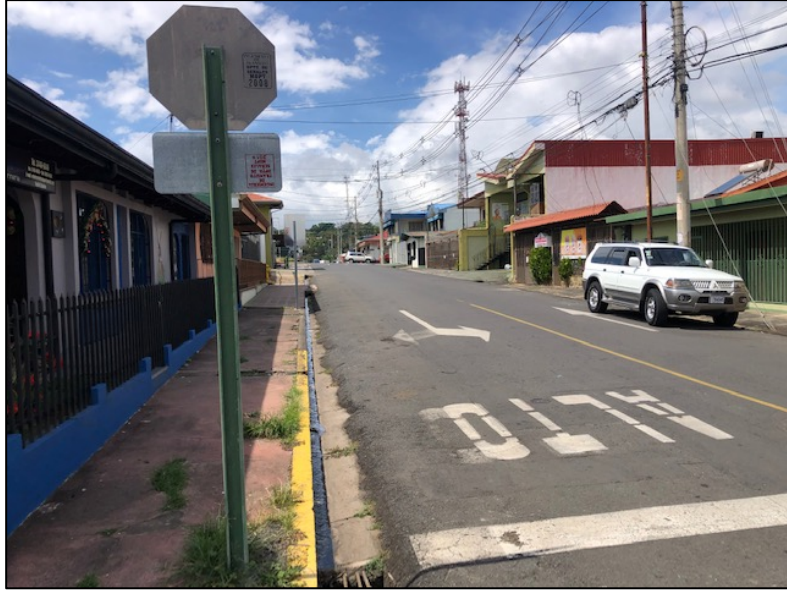
Es importante mencionar que en el estudio MOPT-03-05-01-864-2019, sobre esta avenida en la intersección con calle 3, se prohibió el giro izquierdo según los cambios de vías ejecutados de acuerdo al estudio; sin embargo, el procedimiento para el borrado hecho en esta ruta cantonal, no fue el correcto, ya que el antiguo señalamiento se nota y puede confundir a los usuarios. La forma adecuada de borrarlo es con una borradora para pavimento, que literalmente raspa el asfalto y elimina toda la pintura. Se muestran dos fotografías con los puntos caracterizados donde es aún visible la flecha de giro izquierdo:

**Figura 35.** Señalamiento horizontal borroso, doble sentido de circulación

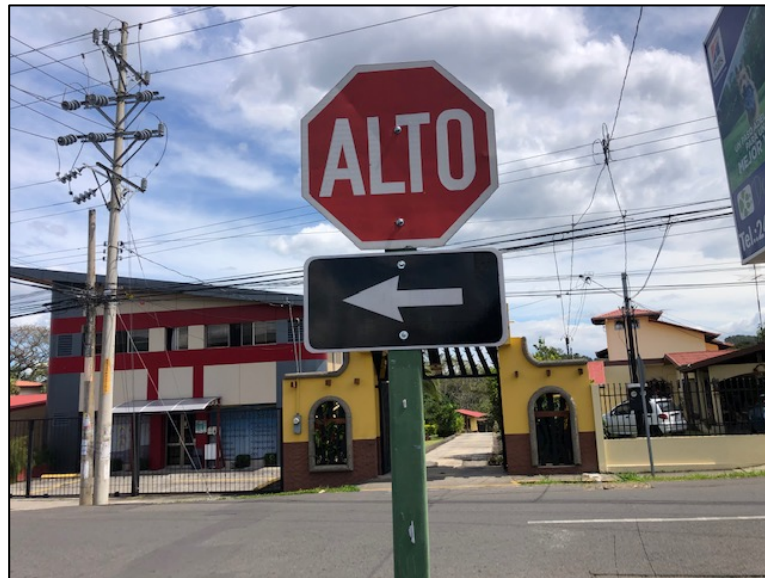
**Figura 36.** Señalamiento vertical de alto.

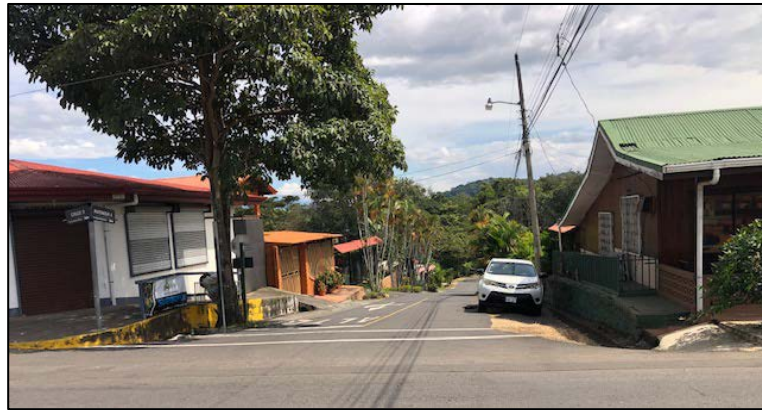
Tiene un ancho promedio de 9.0 m de calzada. La carpeta asfáltica no evidencia presencia de materiales gruesos o agrietamientos. Sin embargo, de la intersección con la calle 3 hacia el este, la geometría de la calle cambia, tiene 6 m de ancho.

En ambos márgenes de la vía se cuenta con aceras peatonales con un ancho promedio de 1.6 m y con una superficie en buen estado lo cual garantiza la movilización segura de los peatones. Sin embargo, a partir de la intersección con la calle 3 y hacia el este donde la calle no tiene salida, las aceras no tienen el mismo nivel de la calzada, no es apta para usuarios con movilidad reducida. A continuación, se muestra una imagen:

**Figura 38.** Tramo de la avenida con 6 m de ancho, con aceras a desnivel

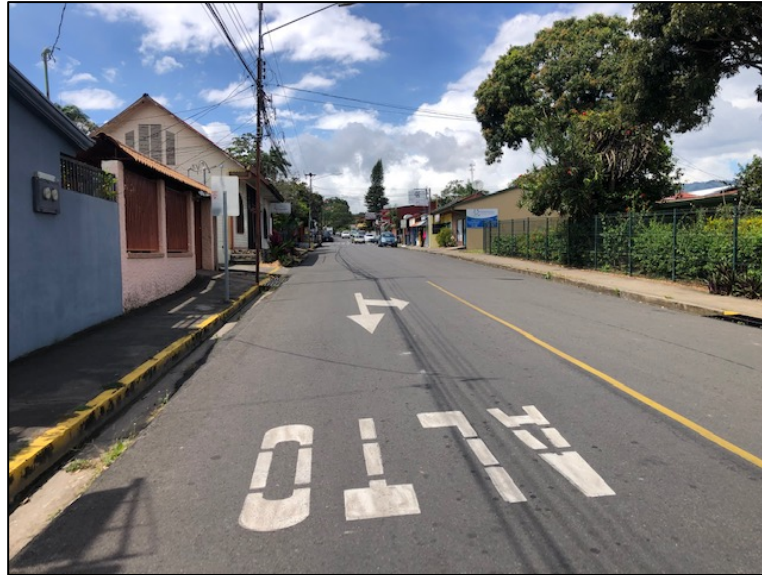
Con respecto al señalamiento horizontal la vía cuenta con demarcación de líneas de carril, figuras y en buen estado. Con respecto al señalamiento vertical, este se encuentra completo y en buen estado. Se presentan imágenes con las condiciones descritas:

**Figura 39.** Carpeta y señalamiento horizontal en buen estado, aceras en ambos lados

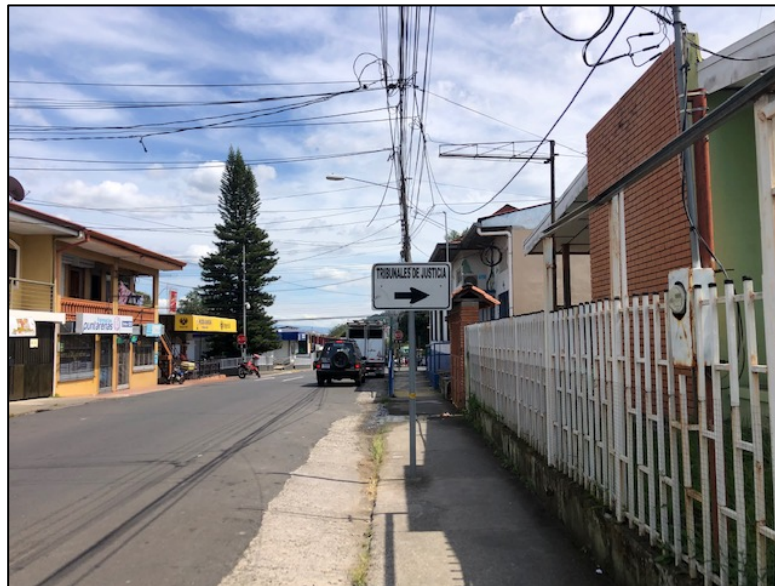
**Figura 40.** Señalamiento vertical informativa de destino.

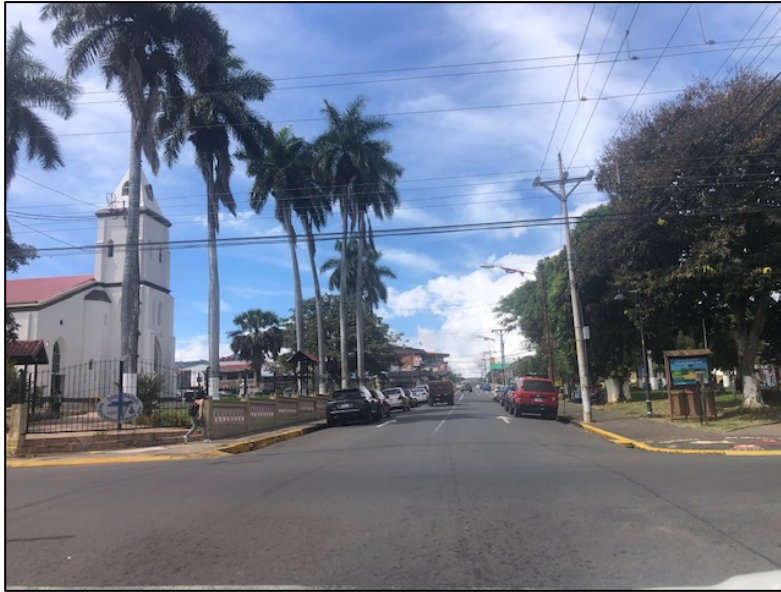
Tiene un ancho promedio de 10.0 m de calzada. La carpeta asfáltica no evidencia presencia de materiales gruesos o agrietamientos. En ambos márgenes de la vía se cuenta con aceras peatonales con un ancho promedio de 2.0 m y con una superficie en buen estado lo cual garantiza la movilización segura de los peatones. Se muestra una imagen con lo descrito:

**Figura 43.** Carpeta sin grietas ni agregado grueso expuesto, aceras en ambos lados.

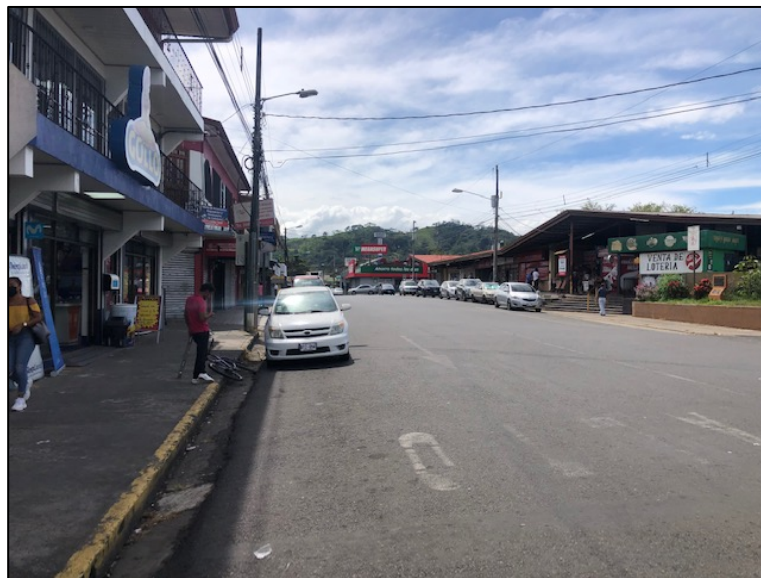
Con respecto al señalamiento horizontal la vía cuenta con demarcación de líneas de carril, figuras y se encuentran parcialmente borradas. Con respecto al señalamiento vertical, este se encuentra completo y en buen estado.

**Figura 44.** Carpeta sin grietas ni material grueso expuesto, señalamiento horizontal borroso

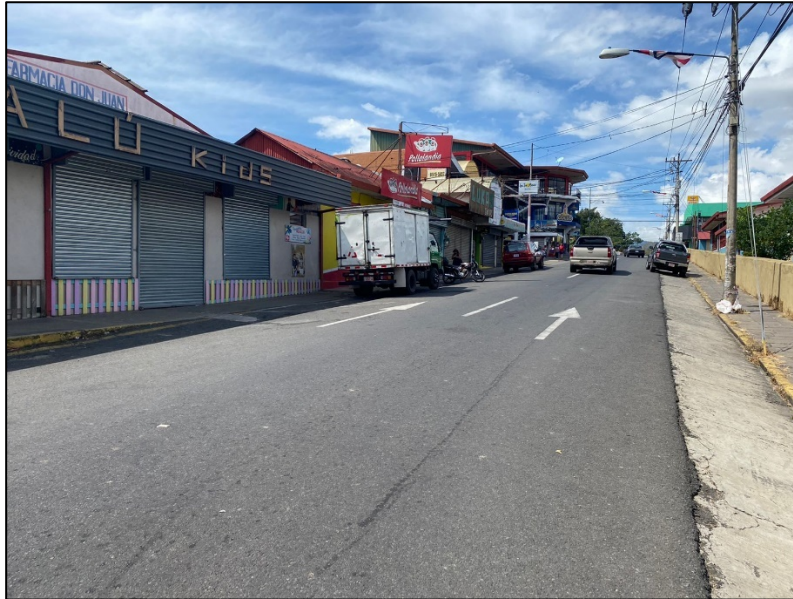
Cabe mencionar que esta avenida fue intervenida, en conjunto con la calle 3, en el año 2020, donde se implementó el estudio con fecha 17 de octubre del año 2019, con número MOPT-03-05-01-864-2019.

Dicho estudio recomendaba un cambio de vía de entre calles 1 y 3 y la instalación de un semáforo vehicular en la intersección con la Ruta Nacional N° 134

**Figura 45.** Tramo de la avenida central entre calles 1 y 3,

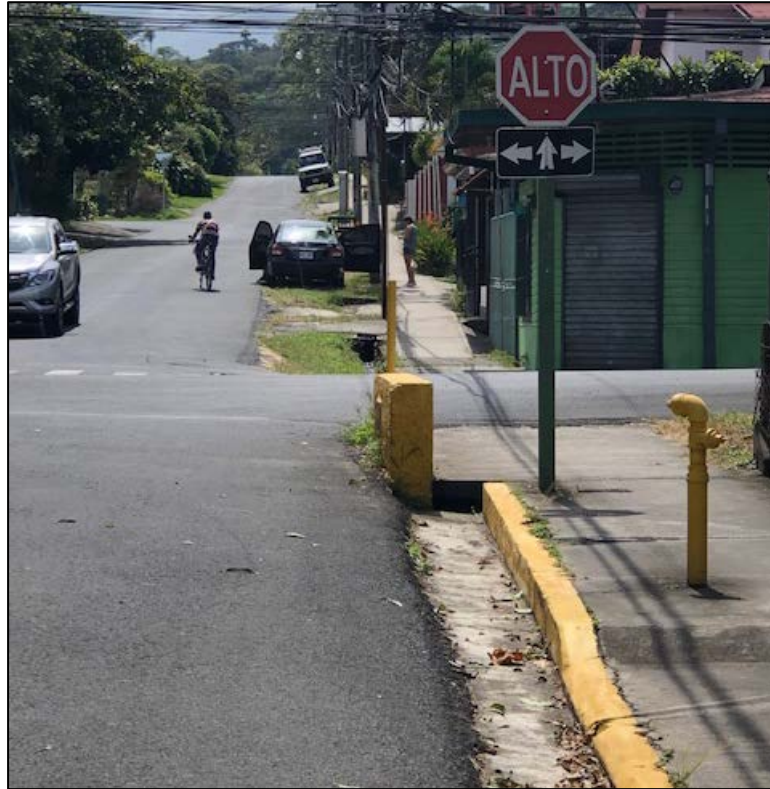
Tiene un ancho promedio de 10.0 m de calzada entre calles 4 y 3. La carpeta asfáltica no evidencia presencia de materiales gruesos o agrietamientos. Se muestra una figura con algunas condiciones mencionadas:

**Figura 47.** Asfalto en buen estado, señal vertical de alto.

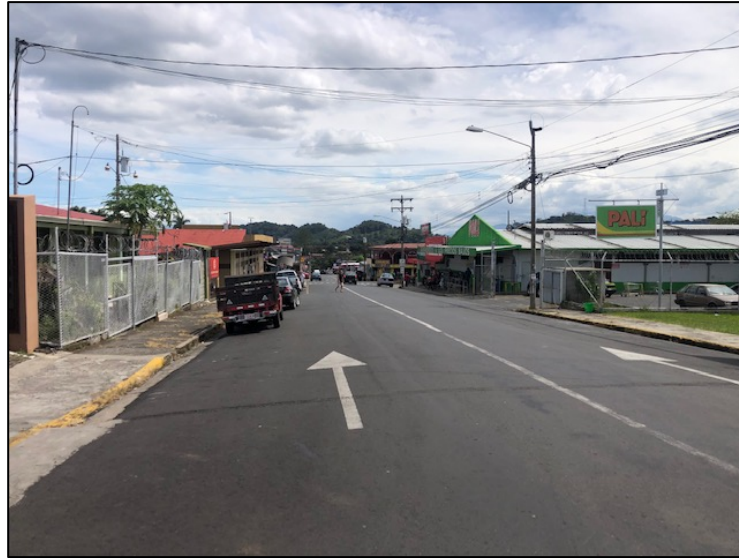
**Figura 48.** Carpeta sin grietas ni agregado grueso expuesto, aceras en ambos lados.

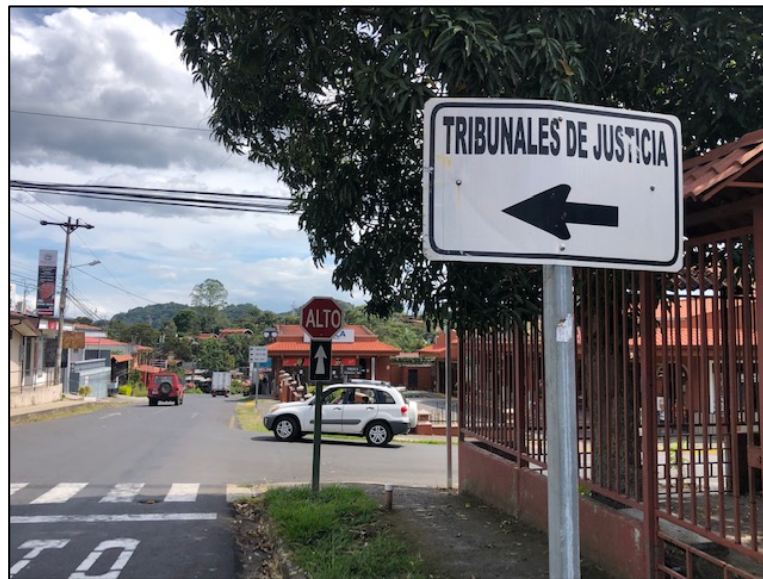
**Figura 49.** Señalamiento vertical informativa de destino.

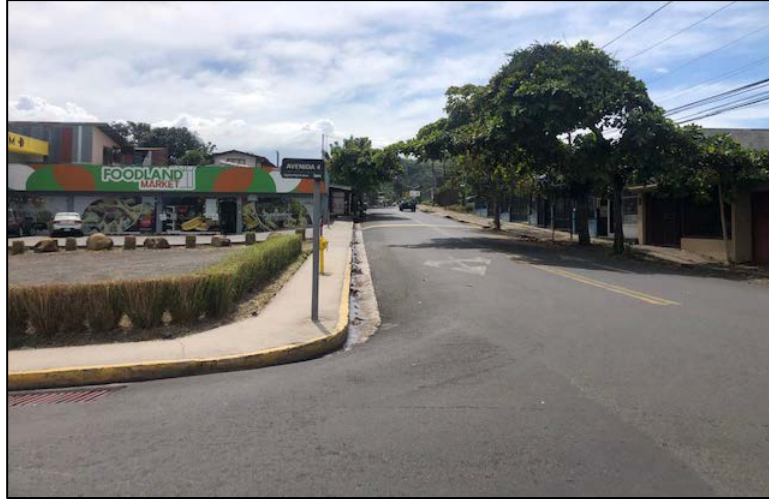
Tiene un ancho promedio de 9.0 m de calzada entre calles 4 y 3. La carpeta asfáltica no evidencia presencia de materiales gruesos o agrietamientos. En ambos márgenes de la vía se cuenta con aceras peatonales con un ancho promedio de 1.8 m y con una superficie en buen estado lo cual garantiza la movilización segura de los peatones. Se muestra imagen con las condiciones descritas:

**Figura 51.** Carpeta sin grietas, aceras en ambos lados, doble sentido de circulación

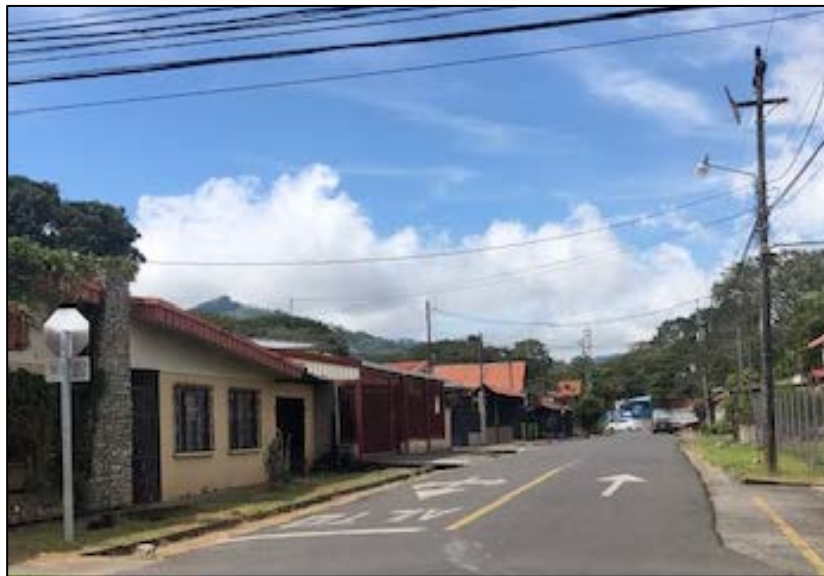
Con respecto al señalamiento horizontal la vía cuenta con demarcación de líneas de carril, figuras y se encuentran parcialmente borradas. Con respecto al señalamiento vertical, este se encuentra completo y en buen estado.

**Figura 52.** Señalamiento horizontal.

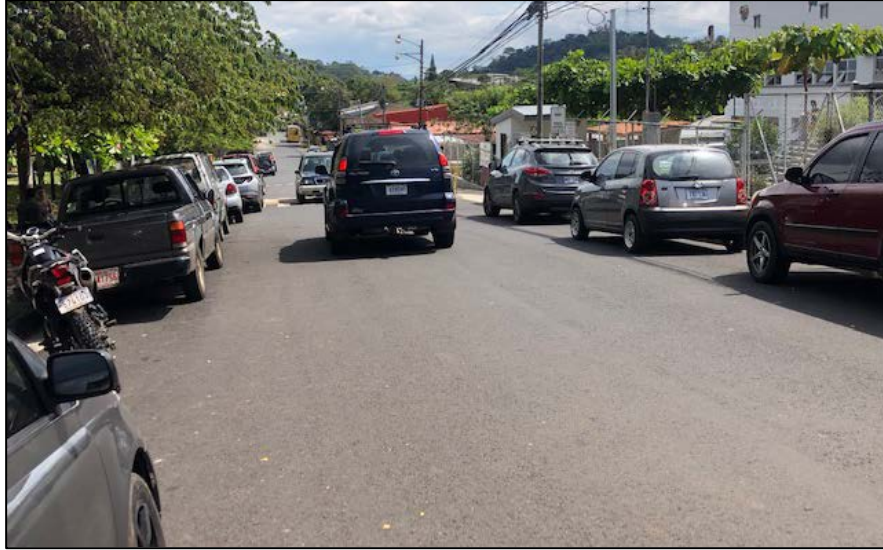
**Figura 54.** Doble sentido de circulación e irrespeto al cordón amarillo

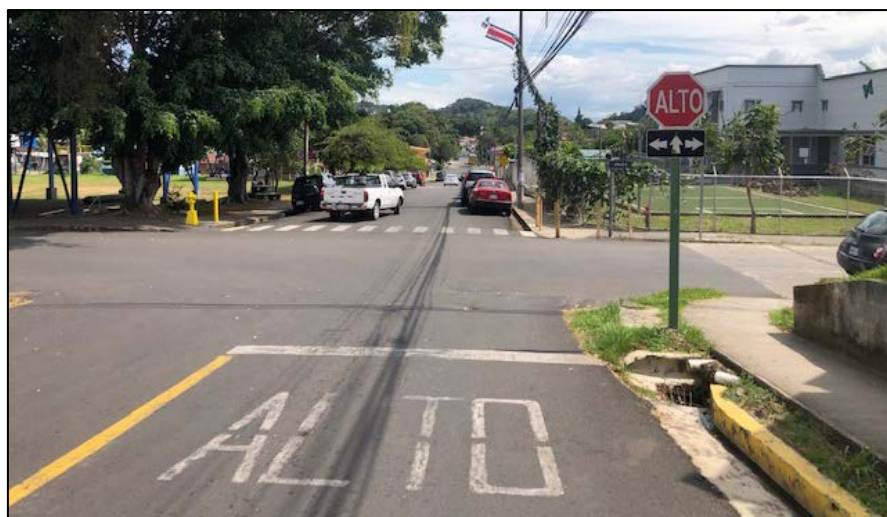
Tiene un ancho promedio de 9.0 m de calzada. La carpeta asfáltica no evidencia presencia de materiales gruesos o agrietamientos.

**Figura 55.** Carpeta sin grietas, aceras en ambos lados, horizontal borroso

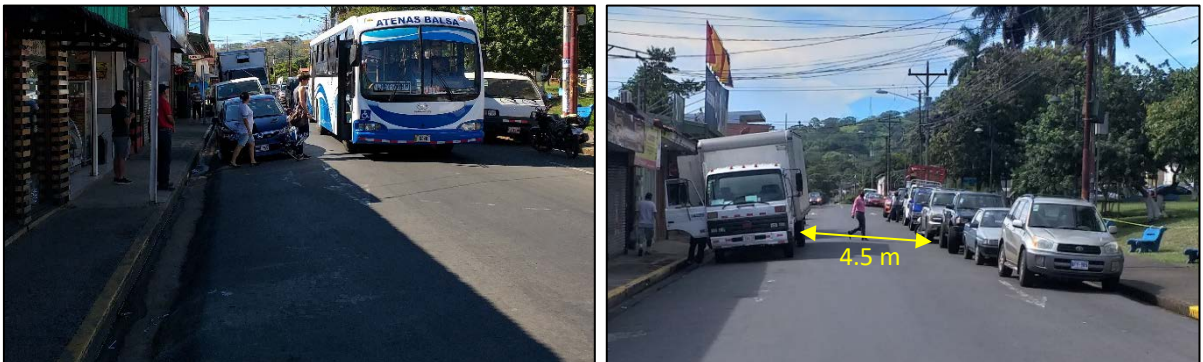
En la intersección de la avenida 0 con calle 0, existe una parada de taxis sobre el costado norte de la avenida 0, son seis espacios autorizados, por lo tanto, según el reordenamiento vigente, en el otro costado existe señalamiento de cordón amarillo, para disponer de dos carriles de circulación, sin embargo, este no es respetado, lo que provoca que este tramo funcione solo con un carril de circulación. Se muestran fotografías de lo descrito:

**Figura 65.** Estacionamiento a ambos costados, dejando un carril de circulación

Sobre calle 1 entre avenidas 3 Ruta Nacional N° 3, no se respeta el señalamiento de cordón amarillo, esto provoca una reducción del ancho disponible de la carretera, resultando que en la práctica solo funciona un carril de circulación en este tramo. Es necesario habilitar otro carril, y de esta forma tener un carril exclusivo de giro derecho y otro de giro izquierdo hacia la ruta nacional.

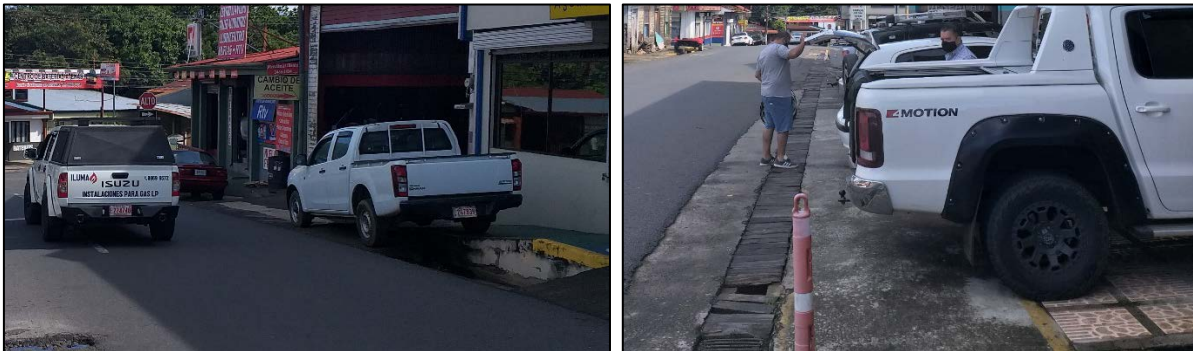
Las aceras deben de mantenerse libres, es un espacio para la circulación de peatones, se detectaron varios puntos donde el estacionamiento no es suficiente para almacenar un vehículo, de tal manera que la acera quede libre, o bien estacionamientos sobre la acera, los puntos fueron en calle 3, 25 sur de la intersección con la Ruta Nacional N° 3 y en calle 1 frente a Ferretería Miranda se muestran imágenes:

**Figura 66.** Irrespeto al área peatonal en calle 3 y calle 1

Es necesario un señalamiento como el siguiente:

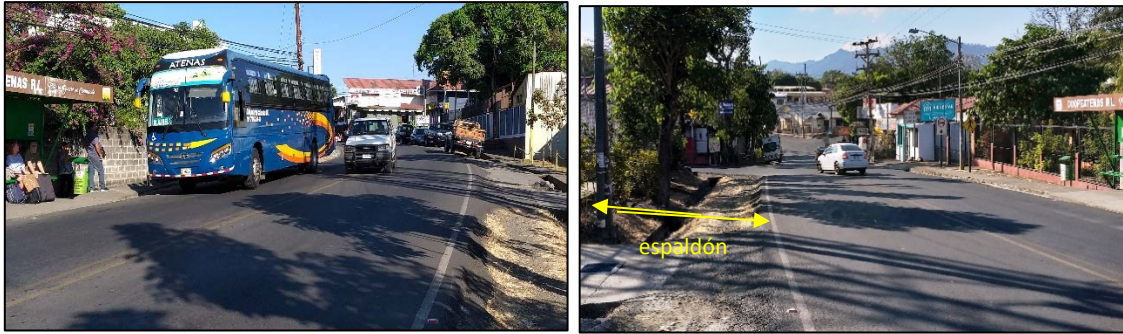
Otro de los hallazgos encontrados en la inspección de campo, es que existe una parada de bus en tránsito sobre la Ruta Nacional N° 3, entre calles 1 y 0 ubicada al costado norte de la ruta. Esta parada no tiene bahía, por lo que el bus queda obstaculizando uno de los carriles en horas picos, especialmente de la tarde, provocando una longitud de cola de 50 m, y bloqueando la salida de la calle 3. Se presentan fotografías con la situación descrita:

**Figura 68.** Parada de autobús

De la figura anterior, el espaldón tiene 3.2 m desde el borde de la calzada, hasta la acera, por lo que existe espacio para construir la bahía. Por lo tanto, en el apartado 2.5 se diseña la bahía.
