# INFORME DE REORDENAMIENTO VIAL DEL CASCO CENTRAL DE ATENAS

DIRECCIÓN GENERAL DE INGENIERÍA DE TRÁNSITO  
DEPARTAMENTO DE REGIONALES

MOPT-03-05-01-0802-2022

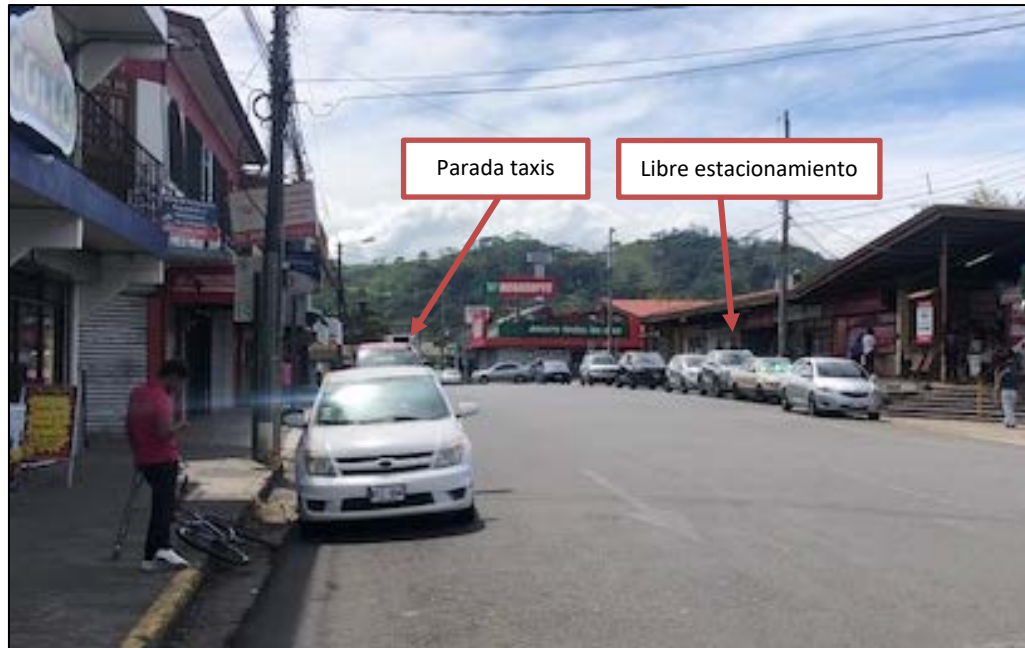
conveniente porque permite el libre estacionamiento frente al mercado, donde existe una atracción de usuarios y se puede estacionar sin necesidad de cruzar la calle, y a la vez, la parada de taxis está muy cerca del mercado municipal. El ancho de este tramo permite que funcione de esta manera manteniendo dos carriles de circulación, se muestra imagen al respecto:

**Figura 73.** Calle 2, a un costado del mercado municipal

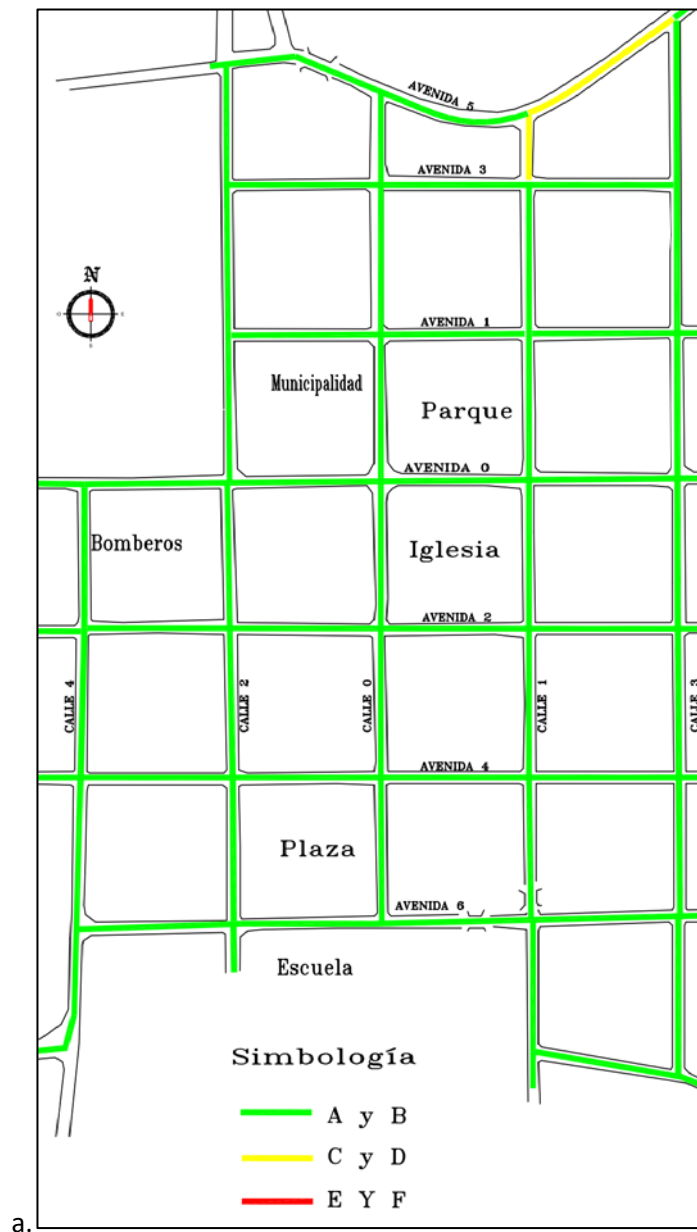
**Figura 76.** Niveles de servicio horario de la tarde

De las figuras anteriores se muestra que, los niveles de servicio de toda la red son de A y B, y que para el horario de la tarde existe un nivel tipo C, correspondiente a la intersección entre la calle 1 y la Ruta Nacional N°3, la cual se estudió en el apartado 2.5.1. Por lo tanto, los cambios viales propuestos en la figura 69 tienen buenos parámetros de funcionamientos y se recomiendan ejecutarlos.
