# “Estudio de tránsito para prohibir el estacionamiento sobre la Ruta N° 116, en Los Ángeles de Santo Domingo, Heredia”

DIRECCIÓN GENERAL DE INGENIERÍA DE TRÁNSITO  
DEPARTAMENTO DE ESTUDIOS Y DISEÑOS

| Ficha técnica del documento | | |
|---|---|---|
| 1. N° Informe<br>MOPT-03-05-01-0482-2023 | 2. N° de Expediente<br>ED-EB-22-0372 | |

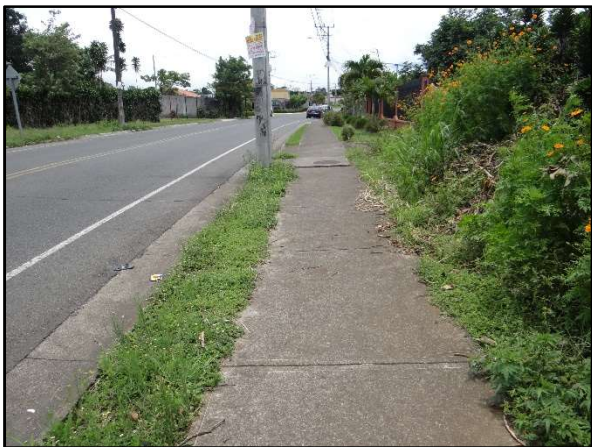
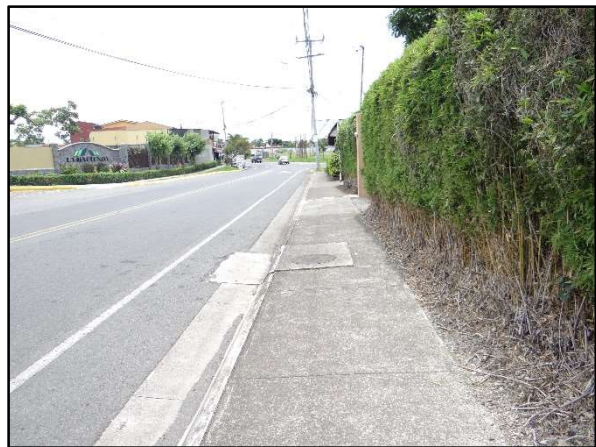
Imágenes 2 y 3 Zona de estudio.

El material de la superficie de rodamiento se compone de una carpeta asfáltica, la cual se encuentra en buen estado. En cuanto a la señalización vial vertical existente, se encuentra en mal estado, aunque sea legible y la demarcación sobre la vía se observó únicamente la doble línea amarilla.

A lo largo de esta calle se observaron aceras a ambos lados, las cuales poseen un ancho aproximado de 1,50 metros, estas se encuentran en buen estado y son aptas para todo tipo de peatón, no poseen la guía táctil para personas no videntes, y en las esquinas o lugares habituales para el cruce no existen rampas ni barandas que ayuden a las personas adultas mayor o con alguna discapacidad a cruzar mejor la vía.

Importante indicar que durante la visita al sitio no se observaron autobuses obstaculizando el paso tanto en la acera como en la vía pública, ni frente al acceso de la propiedad como lo menciona el interesado en su solicitud. Conversando con vecinos presentes a la hora de la inspección mencionan que, si es habitual observar autobuses estacionados frente a la propiedad del señor Fernández, los cuales si obstaculizan parte de la acera y vía pública como el acceso a la propiedad.
