# Estudio técnico para Reductores de Velocidad sobre Ruta Nacional N° 742, Piedades Sur, San Ramón

DIRECCIÓN GENERAL DE INGENIERÍA DE  
TRÁNSITO

MOPT-03-05-01-0534-2022

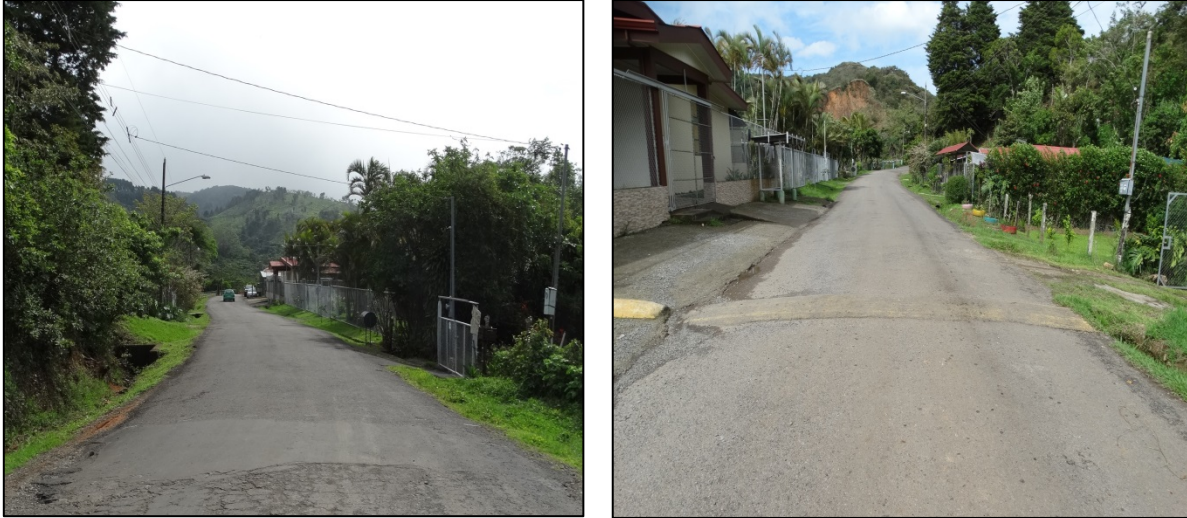
Figura N° 4 Zonas verdes, no hay aceras y reductor de velocidad existente frente a la Escuela.

- Existe señalización vertical en mal estado, se necesita instalar y plantillas de velocidad máxima.
- No existe señalamiento horizontal, ni captaluces.
- No hay aceras, lo que pone en peligro a los peatones que transitan sobre la calzada.
- El reductor de velocidad existente no cumple con lo establecido en la normativa legal vigente, y según nuestros registros el reductor no cuenta con un estudio.

Se recomienda la construcción de aceras de acuerdo a la ley 7600.

La eliminación del reductor de velocidad existente.

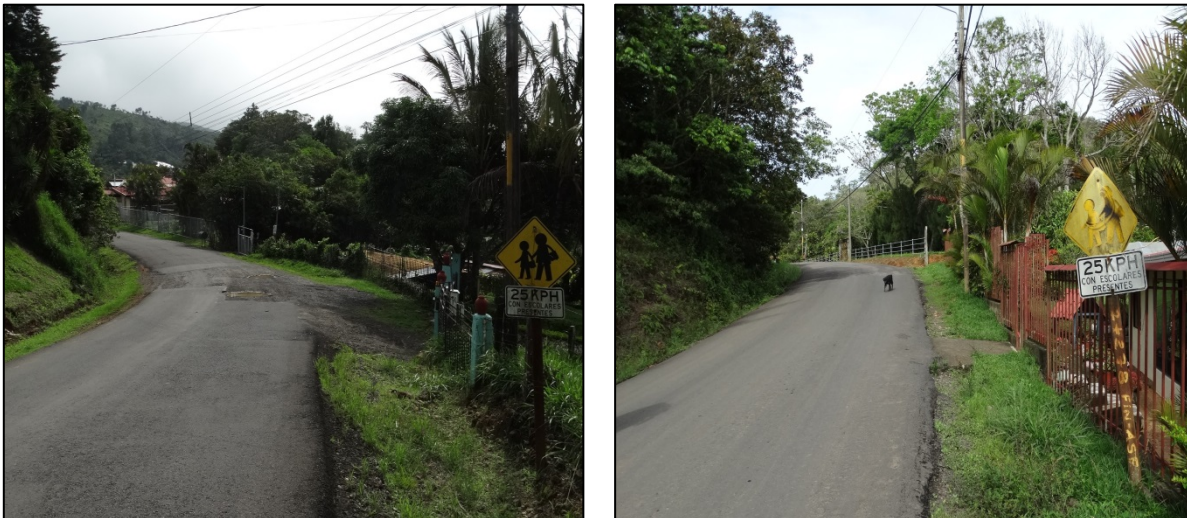
Figura N° 5 Señalización horizontal no existente, señalización vertical en mal estado en ambos sentidos.

Con base en el Manual Centroamericano de Dispositivos Uniformes para el Control del Tránsito. Guatemala: SIECA, en sus capítulos 2 y 3 relacionados con las señales verticales y las demarcaciones sobre el pavimento, se recomienda el siguiente señalamiento:
