# “ESPACIO PARA EL ESTACIONAMIENTO FRENTE A CLÍNICA CARLOS DURAN CARTÍN, SOBRE RUTA NACIONAL N° 215”

DIRECCIÓN GENERAL DE INGENIERÍA DE TRÁNSITO  
DEPARTAMENTO DE ESTUDIOS Y DISEÑOS

| Ficha técnica del documento | | |
|---|---|---|
| 1. N° Informe<br>MOPT-03-05-01-0159-2023 | 2. N° de Expediente<br>ED-EB-23-0082 | |
| 11. Resumen<br>Se realiza un estudio de tránsito para verificar si es factible permitir el estacionamiento frente a la Clínica Dr. Carlos Duran Cartín, sobre la Ruta Nacional N° 251, San José. | | |

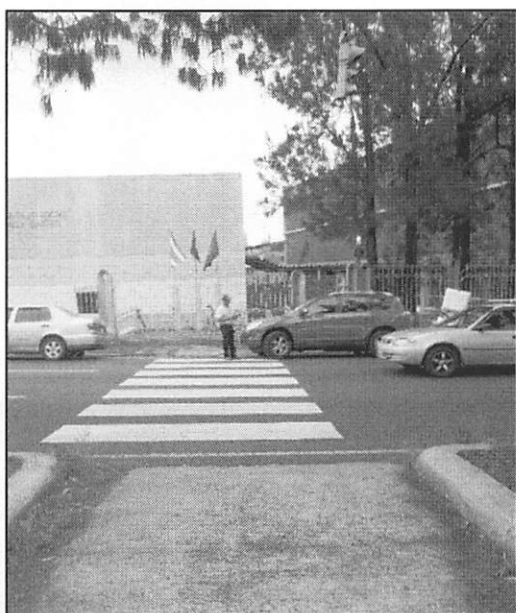
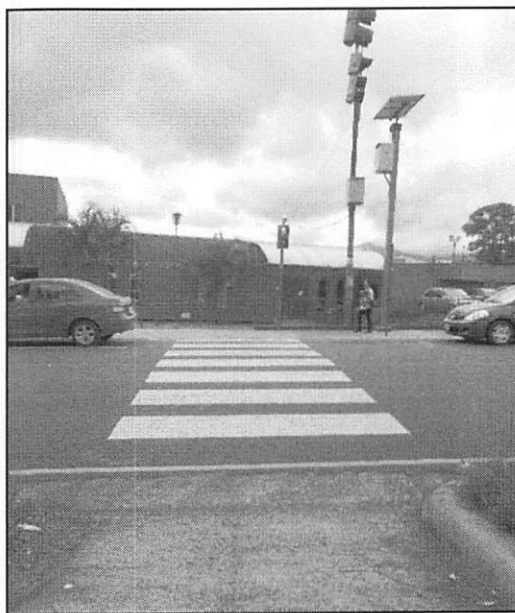
Imágenes 2 y 3 Zona de estudio.

Existe un semáforo peatonal actuado con botonera, ubicado frente a la clínica, el cual posee un tiempo de verde para el cruce de las personas de 30 segundos, se encuentran en buenas condiciones el funcionamiento de las luces y del sistema auditivo peatonal; la demarcación de la senda, las líneas de paro y las flechas son visibles y están en buen estado, los accesos a la zona peatonal desde la acera están en buenas condiciones, de igual forma se observó que la rampa en la medianera es accesible para todo tipo de peatón.

Las aceras se encuentran en buenas condiciones pueden movilizar todo tipo de peatón se observa la existencia de rampas en las esquinas que las facilitan el acceso a las personas con capacidades reducidas o adultos mayores, se observa en las cercanías la presencia de espacios para la parada de taxi, la cual no está debidamente delimitada ya que se observan tres señales verticales en diferentes lugares.
